# 環狀線北環段 Y20(不含)~Y23(含)土建及水電環控區段標工程

日期: 112年12月3日

# 環狀線CF680B區段標道路巡查照片

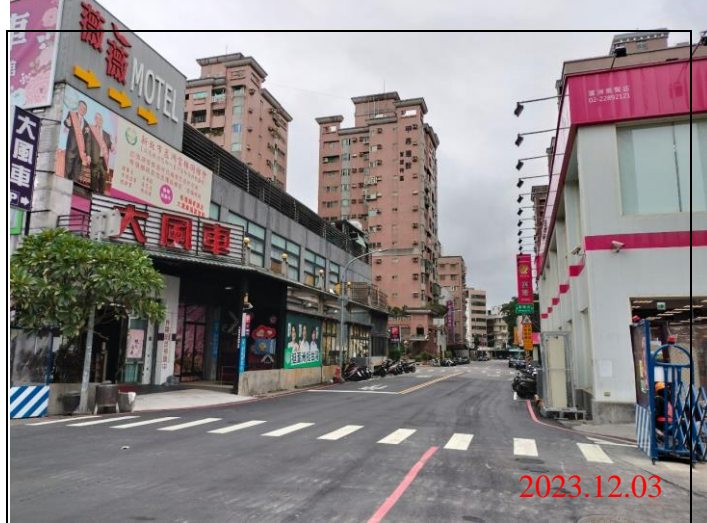
巡查日期地點：112.12.03/ Y21車站  
照片說明：路面狀況

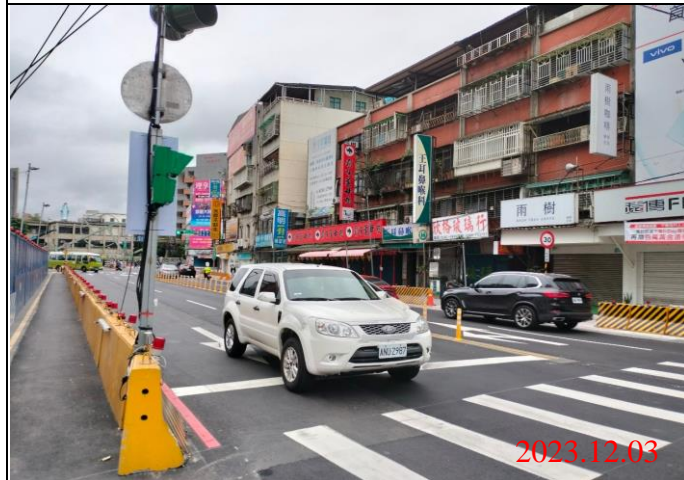
巡查日期地點：112.12.03/ Y21車站  
照片說明：路面狀況

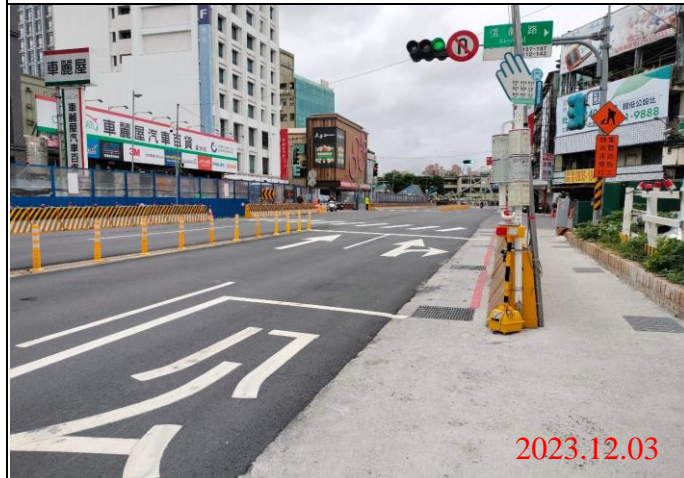
巡查日期地點：112.12.03/ Y21車站  
照片說明：路面狀況

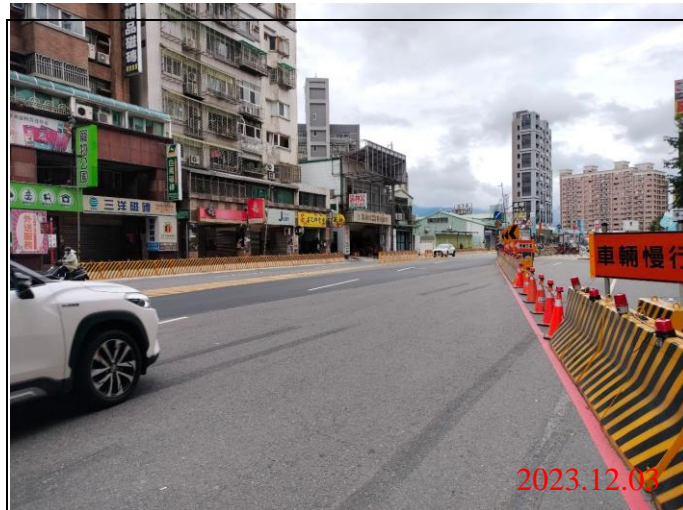
巡查日期地點：112.12.03/ Y22車站  
照片說明：路面狀況

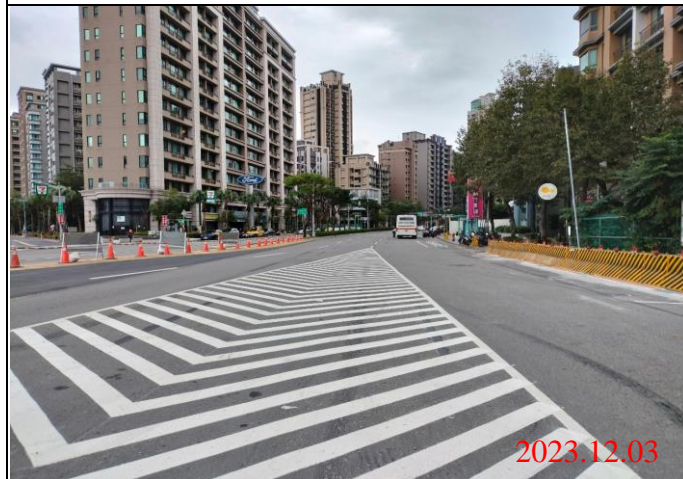
巡查日期地點：112.12.03/ Y22車站  
照片說明：路面狀況

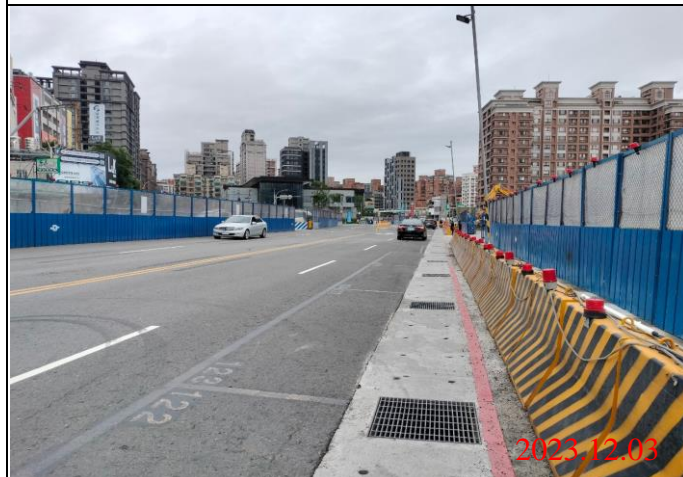
巡查日期地點：112.12.03/ Y22車站  
照片說明：路面狀況

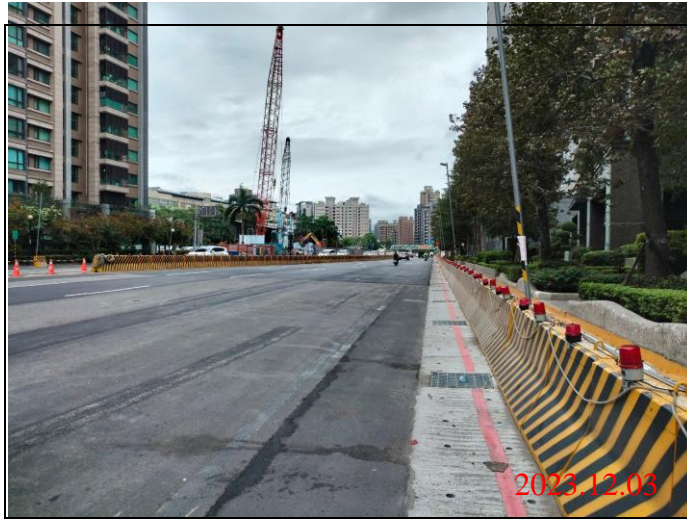
巡查日期地點：112.12.03/ Y23車站  
照片說明：路面狀況

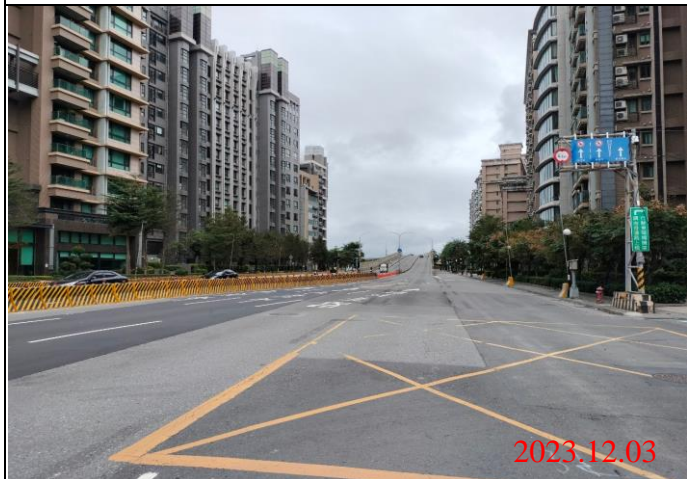
巡查日期地點：112.12.03/ Y23車站  
照片說明：路面狀況

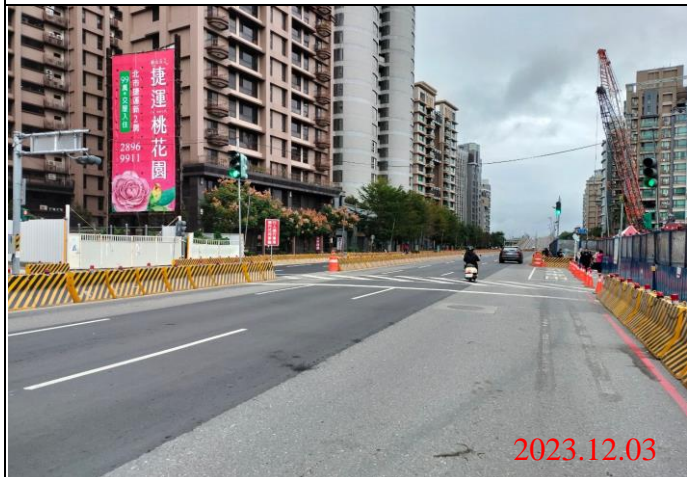
巡查日期地點：112.12.03/ Y23車站  
照片說明：路面狀況
