環狀線北環段Y10(不含)~Y23(含)土建及水電表控區段標工程

日期：112年12月4日

環狀線CF680B區段標道道路巡查照片

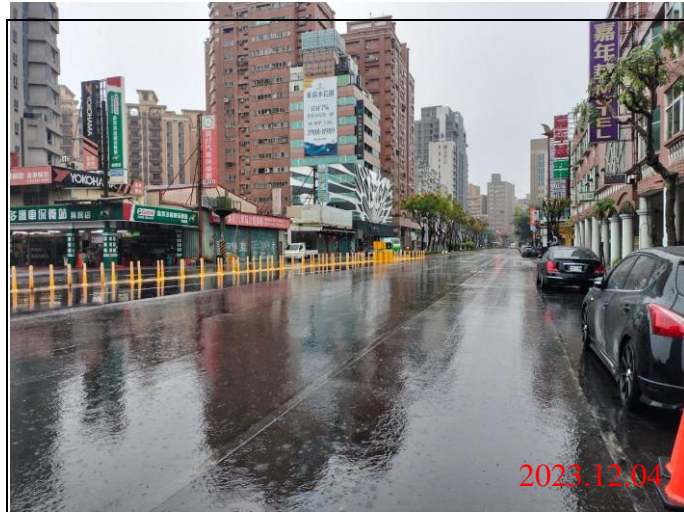
巡查日期地點：112.12.04/ Y21車站
照片說明：路面狀況

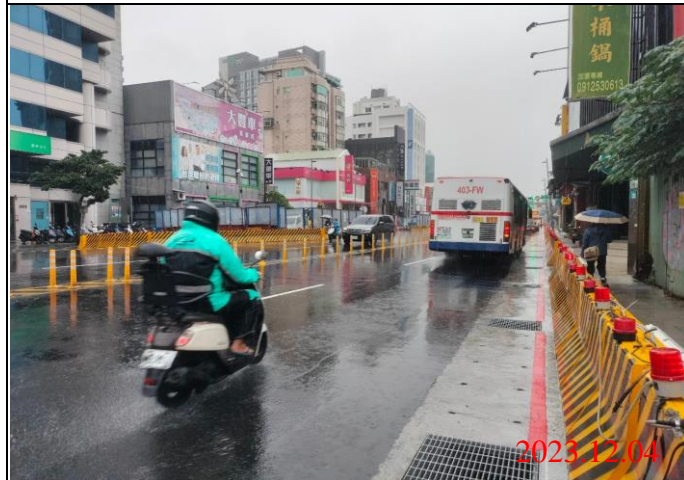
巡查日期地點：112.12.04/ Y21車站
照片說明：路面狀況

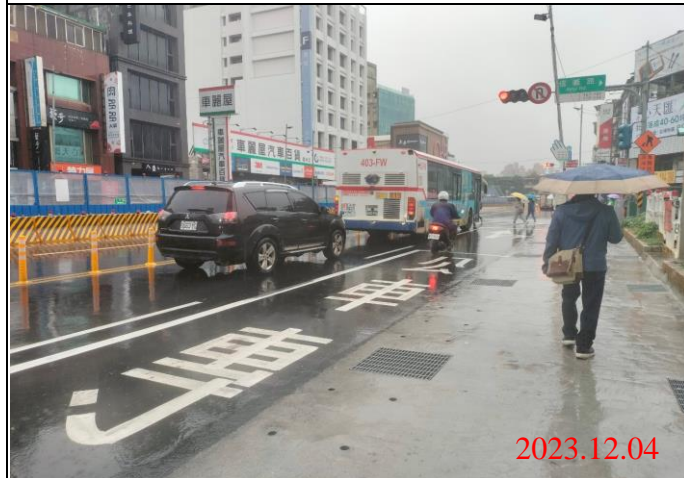
巡查日期地點：112.12.04/ Y21車站
照片說明：路面狀況

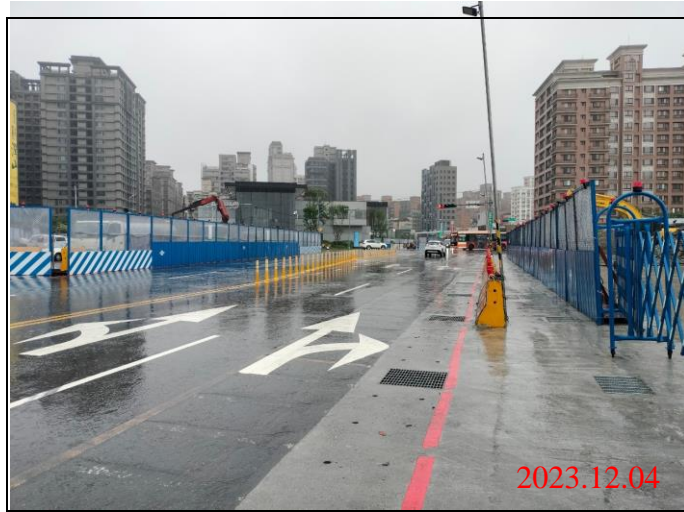
巡查日期地點：112.12.04/ Y22車站
照片說明：路面狀況

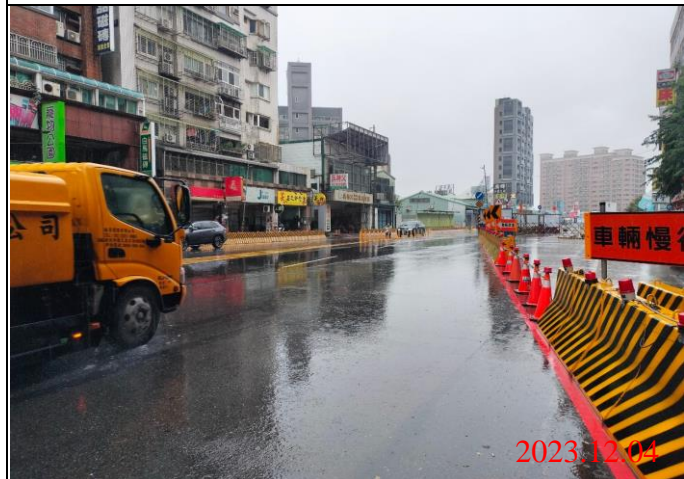
巡查日期地點：112.12.04/ Y22車站
照片說明：路面狀況

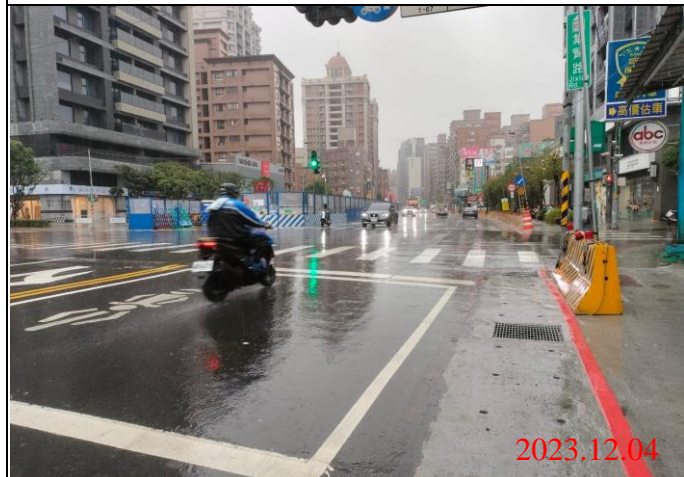
巡查日期地點：112.12.04/ Y22車站
照片說明：路面狀況

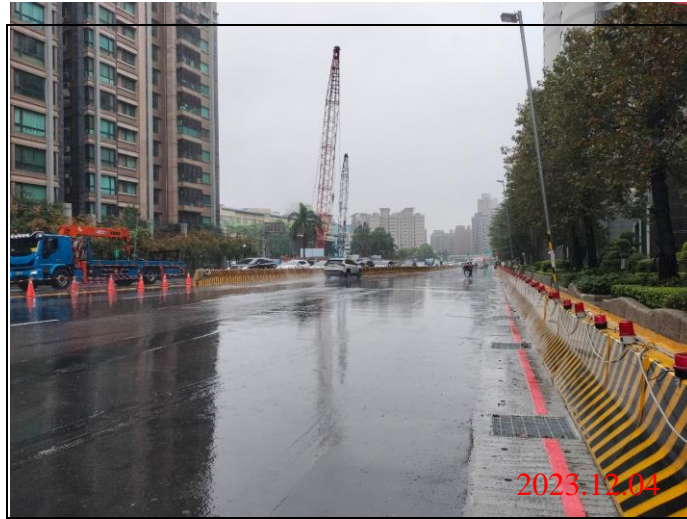
巡查日期地點：112.12.04/ Y23車站
照片說明：路面狀況

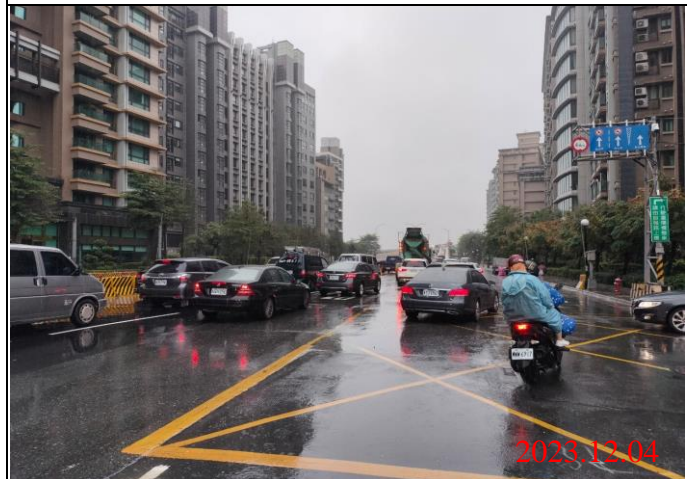
巡查日期地點：112.12.04/ Y23車站
照片說明：路面狀況

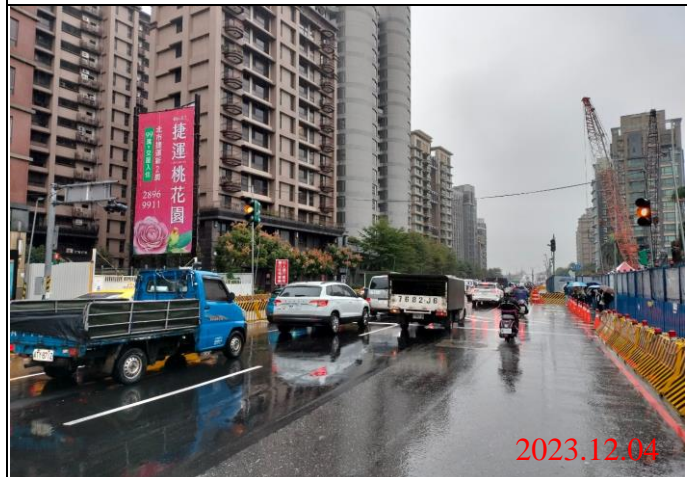
巡查日期地點：112.12.04/ Y23車站
照片說明：路面狀況
