# 環狀線北環段Y10(不含)~Y23(含)土建及水電環控區段標工程

日期: 112年12月5日

# 環狀線CF680B區段標道路巡查照片

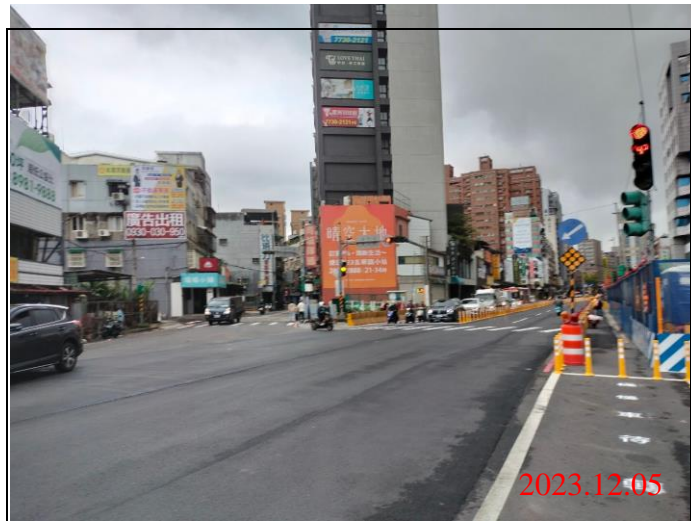
巡查日期地點：112.12.05/ Y21車站  
照片說明：路面狀況

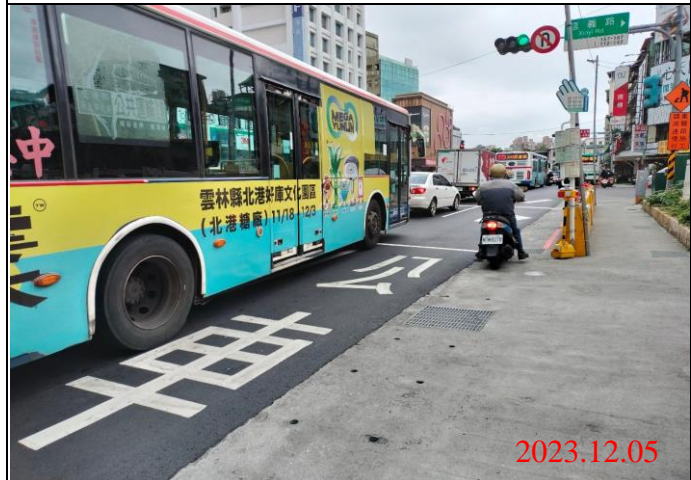
巡查日期地點：112.12.05/ Y21車站  
照片說明：路面狀況

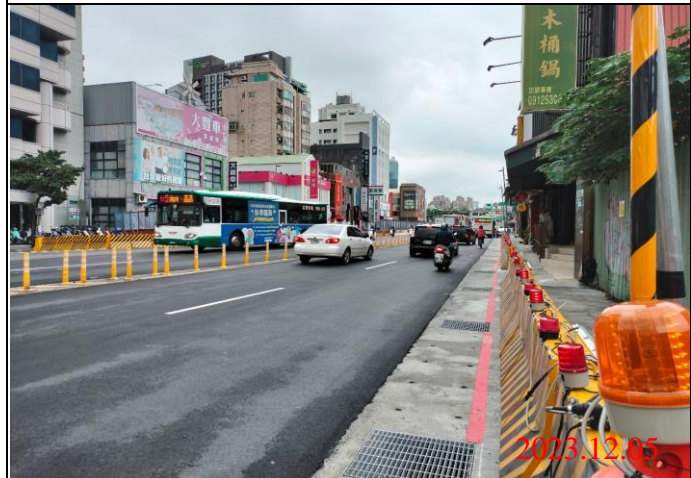
巡查日期地點：112.12.05/ Y21車站  
照片說明：路面狀況

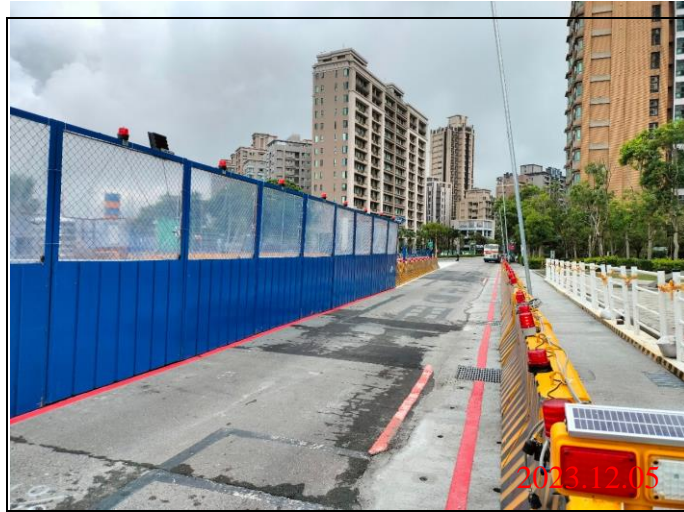
巡查日期地點：112.12.05/ Y22車站  
照片說明：路面狀況

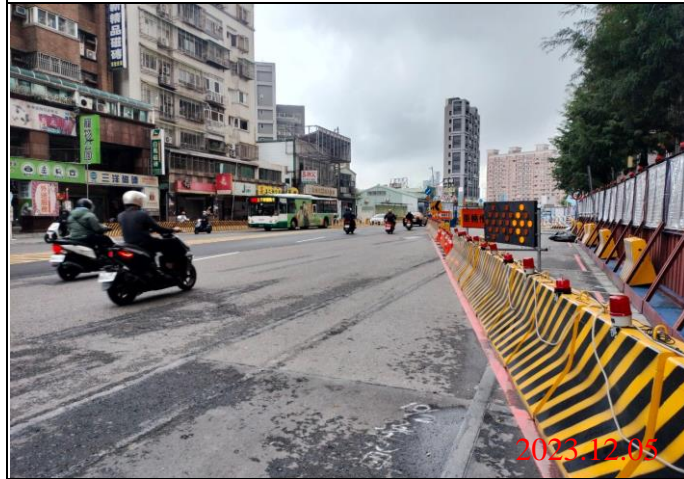
巡查日期地點：112.12.05/ Y22車站  
照片說明：路面狀況

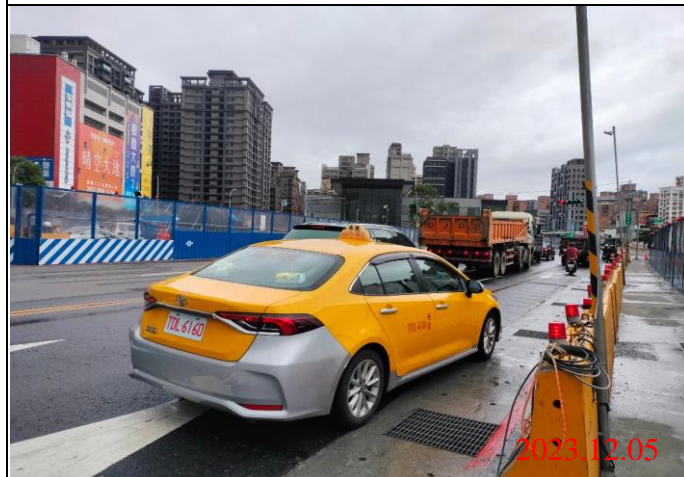
巡查日期地點：112.12.05/ Y22車站  
照片說明：路面狀況

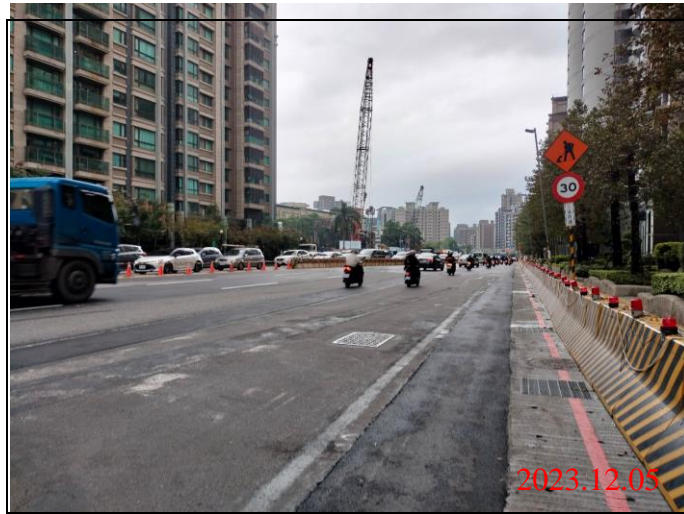
時段	號誌	標誌	標線	警示燈 (爆閃)	帆布圍籬	籬外施工 (外單位)	時間、位置、坑洞修埔改正措施
上午							10:00 Y23站周邊道路路面龜裂
下午							16:00 Y23站周邊道路路面龜裂 籬外施工項目已收工
其它		X					X

巡查日期地點：112.12.05/ Y23車站  
照片說明：路面狀況

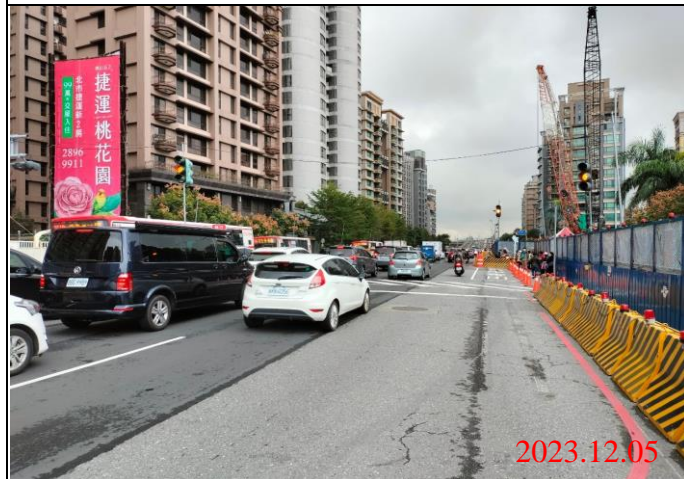
巡查日期地點：112.12.05/ Y23車站  
照片說明：路面狀況

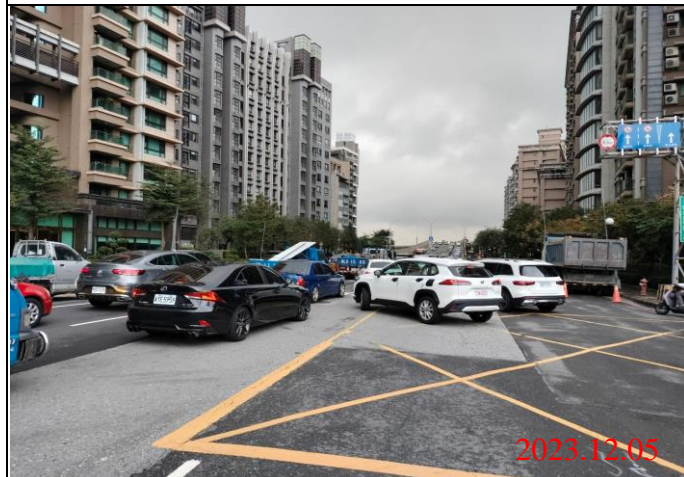
巡查日期地點：112.12.05/ Y23車站  
照片說明：路面狀況
