環狀線北環段Y10(不含)~Y23(含)土建及水電 曩控區段標工程

日期: 112年12月6日

環狀線CF680B區段標道路巡查照片

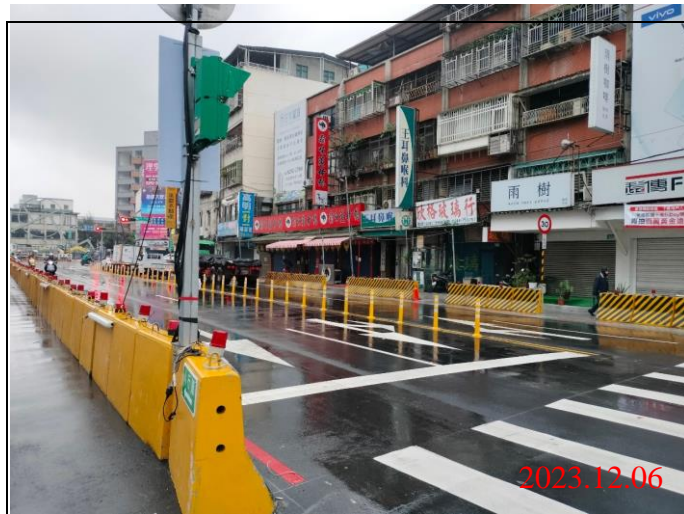
巡查日期地點：112.12.06/ Y21車站
照片說明：路面狀況

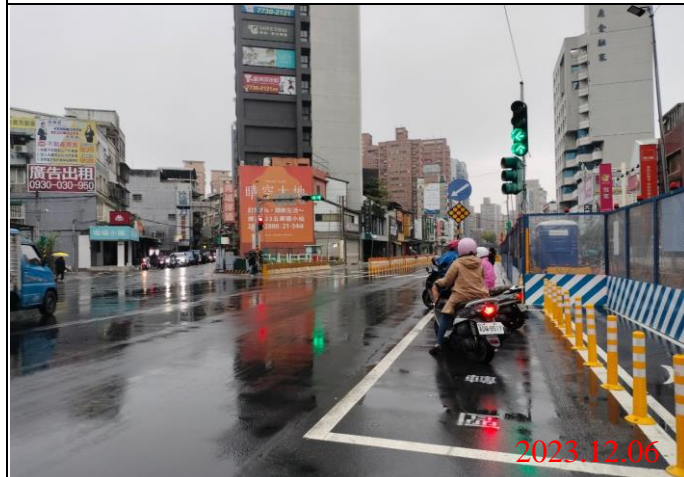
巡查日期地點：112.12.06/ Y21車站
照片說明：路面狀況

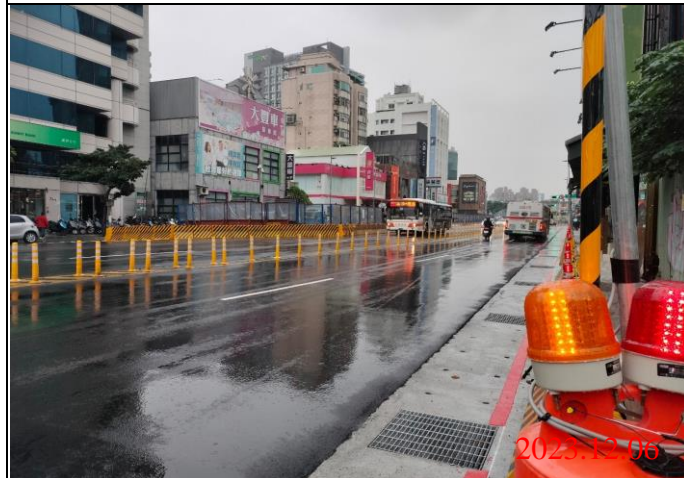
巡查日期地點：112.12.06/ Y21車站
照片說明：路面狀況

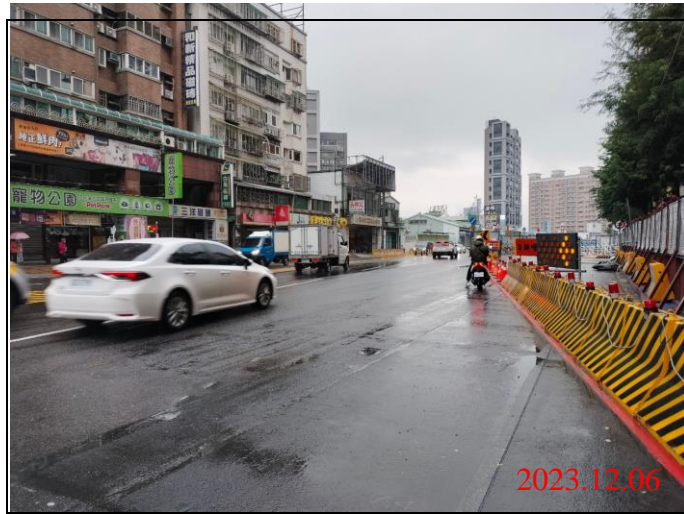
巡查日期地點：112.12.06/ Y22車站
照片說明：路面狀況

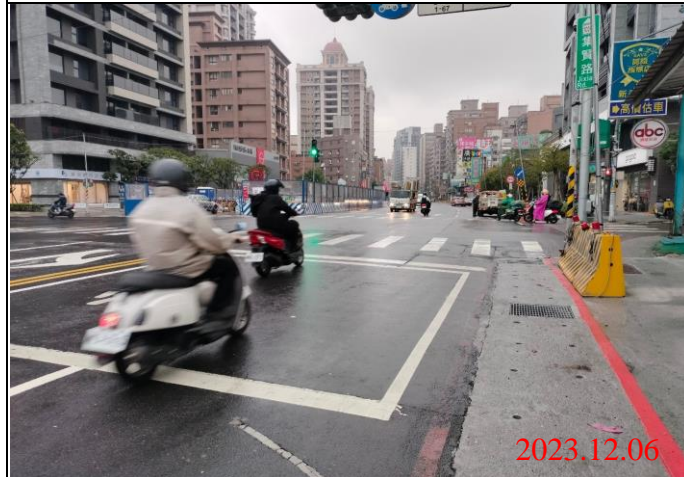
巡查日期地點：112.12.06/ Y22車站
照片說明：路面狀況

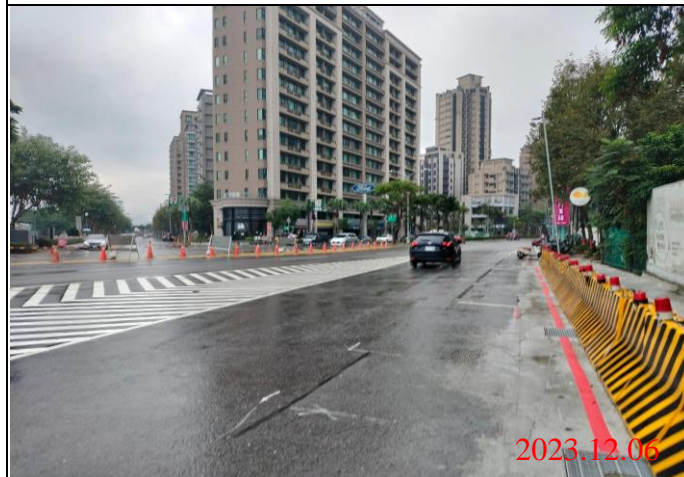
巡查日期地點：112.12.06/ Y22車站
照片說明：路面狀況

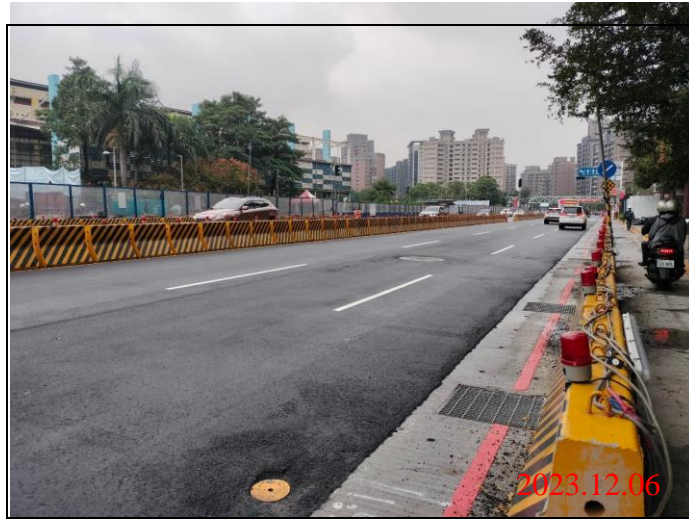
巡查日期地點：112.12.06/ Y23車站
照片說明：路面狀況

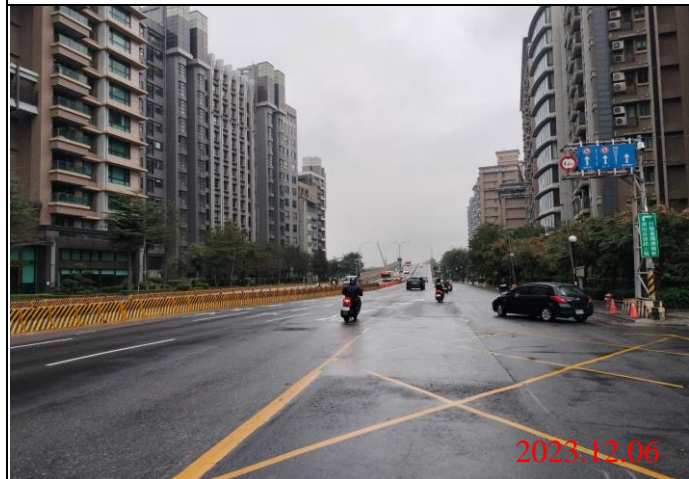
巡查日期地點：112.12.06/ Y23車站
照片說明：路面狀況

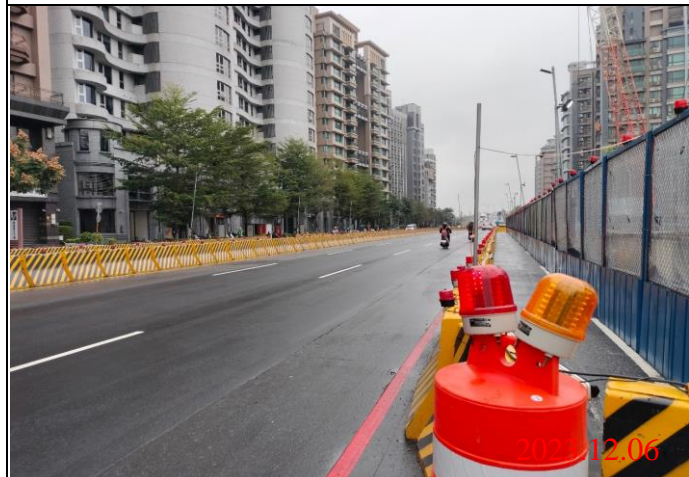
巡查日期地點：112.12.06/ Y23車站
照片說明：路面狀況
