環狀線北環段Y10(不含)~Y23(含)土建及水電環控區段標工程

日期: 112年12月7日

環狀線CF680B區段標道路巡查照片

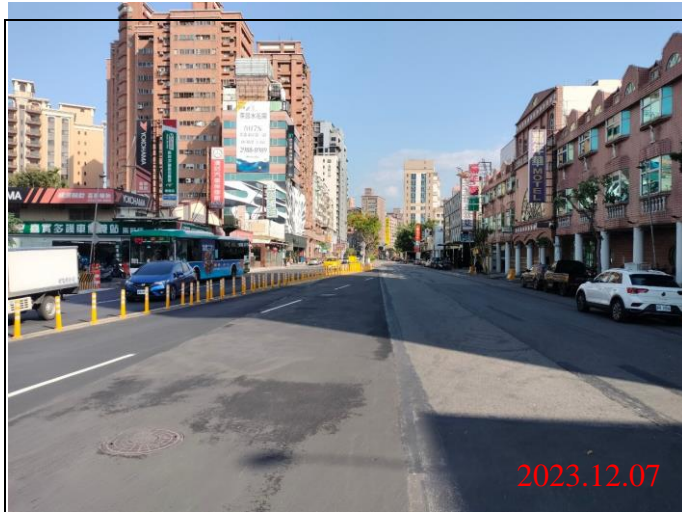
巡查日期地點：112.12.07/ Y21車站
照片說明：路面狀況

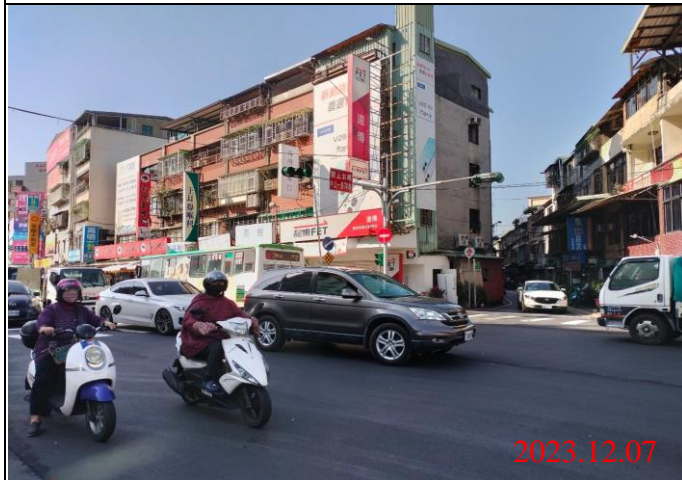
巡查日期地點：112.12.07/ Y21車站
照片說明：路面狀況

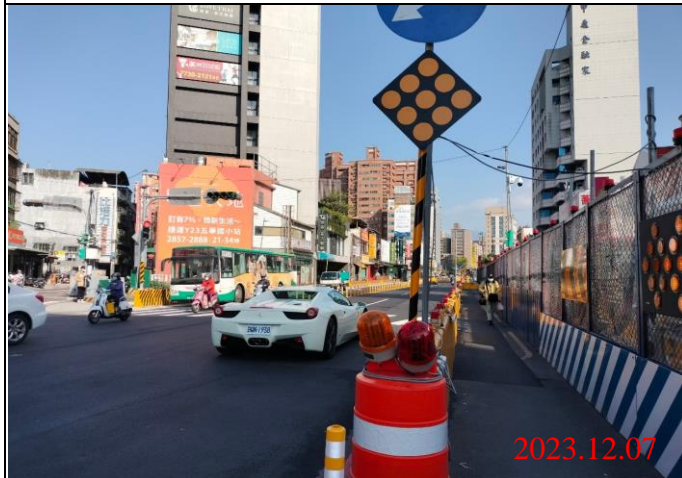
巡查日期地點：112.12.07/ Y21車站
照片說明：路面狀況

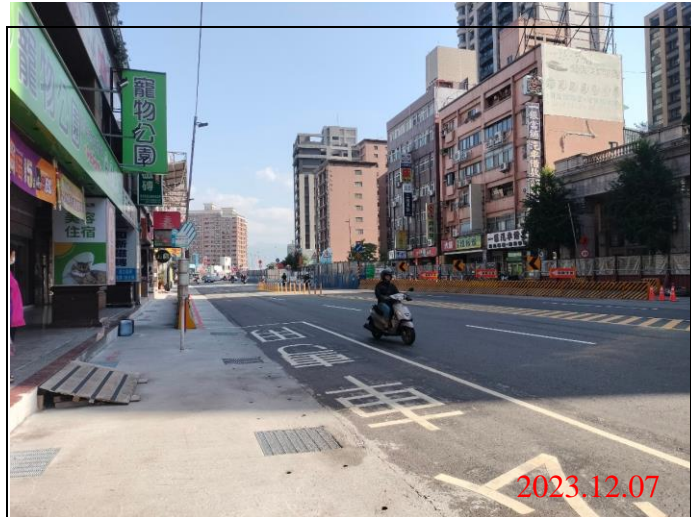
巡查日期地點：112.12.07/ Y22車站
照片說明：路面狀況

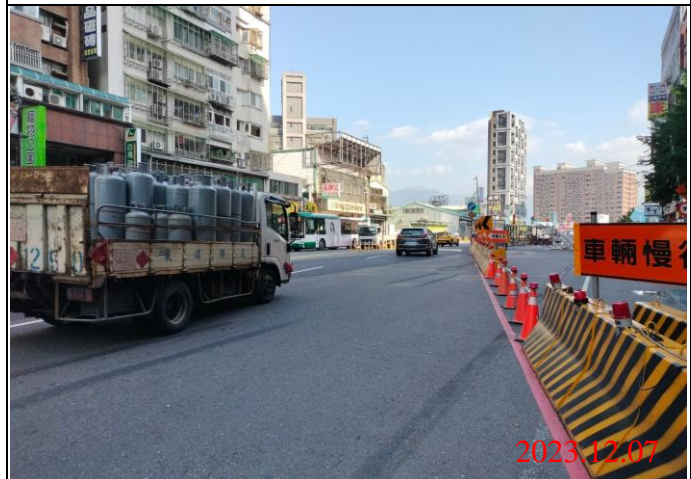
巡查日期地點：112.12.07/ Y22車站
照片說明：路面狀況

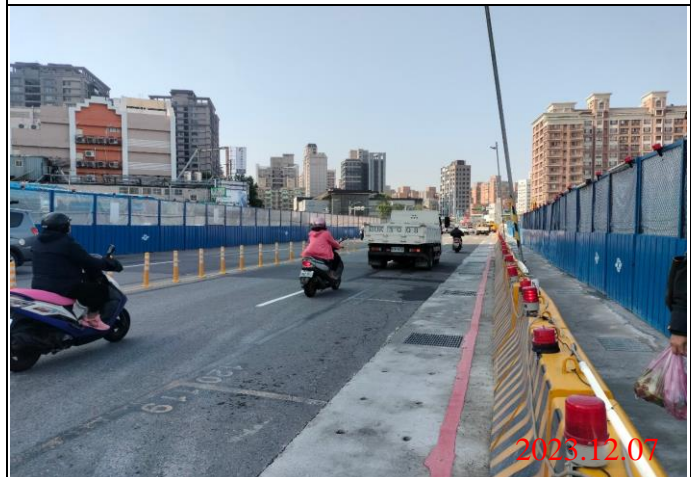
巡查日期地點：112.12.07/ Y22車站
照片說明：路面狀況

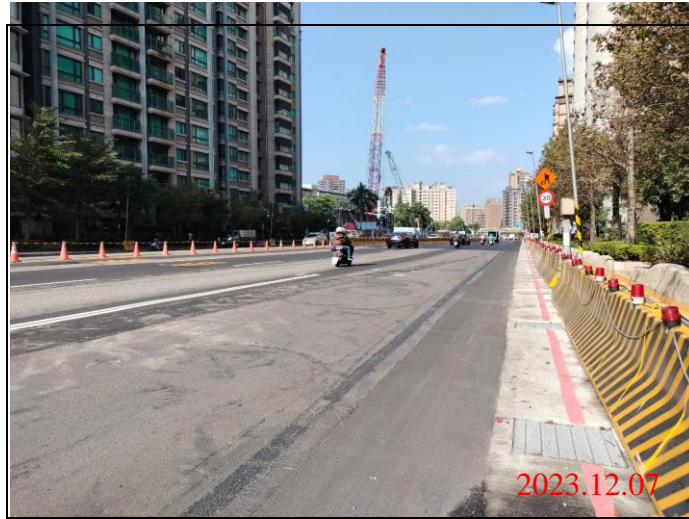
巡查日期地點：112.12.07/ Y23車站
照片說明：路面狀況

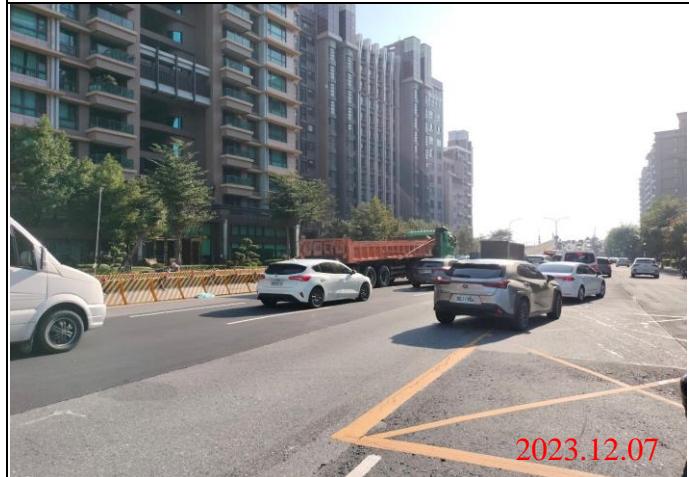
巡查日期地點：112.12.07/ Y23車站
照片說明：路面狀況

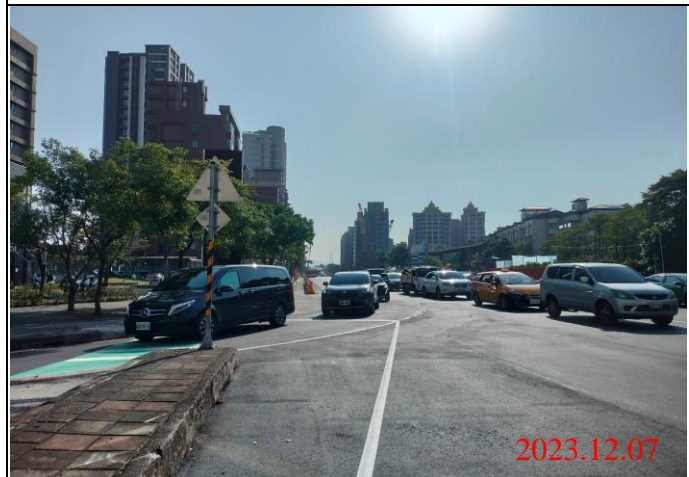
巡查日期地點：112.12.07/ Y23車站
照片說明：路面狀況
