環狀線北環段Y20(不含)~Y23(含)土建及水電環控區段標工程

日期: 112 年 12 月 8 日

環狀線CF680B區段標道路巡查照片

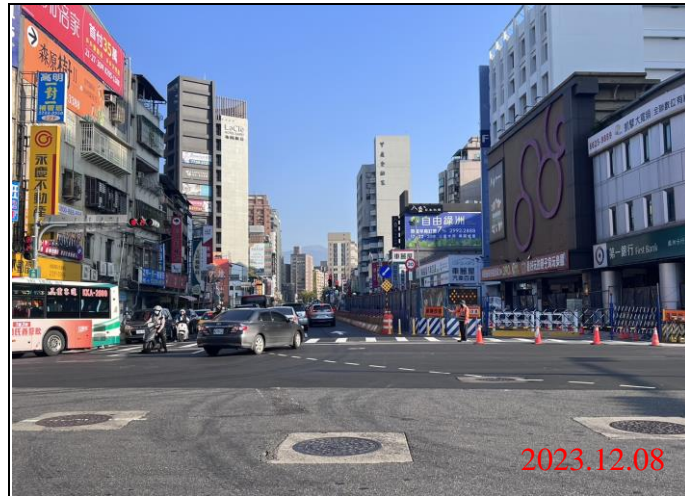
巡查日期地點：112.12.08/ Y21車站
照片說明：路面狀況

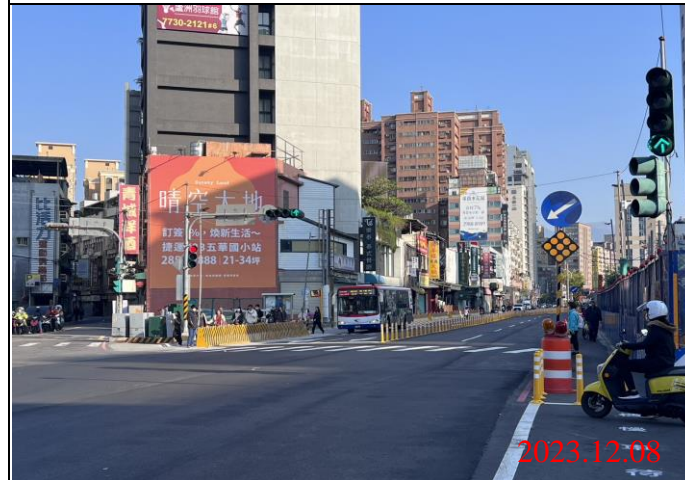
巡查日期地點：112.12.08/ Y21車站
照片說明：路面狀況

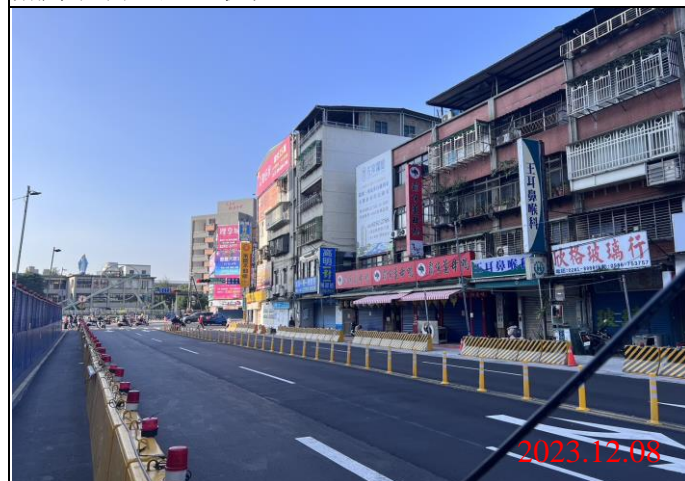
巡查日期地點：112.12.08/ Y21車站
照片說明：路面狀況

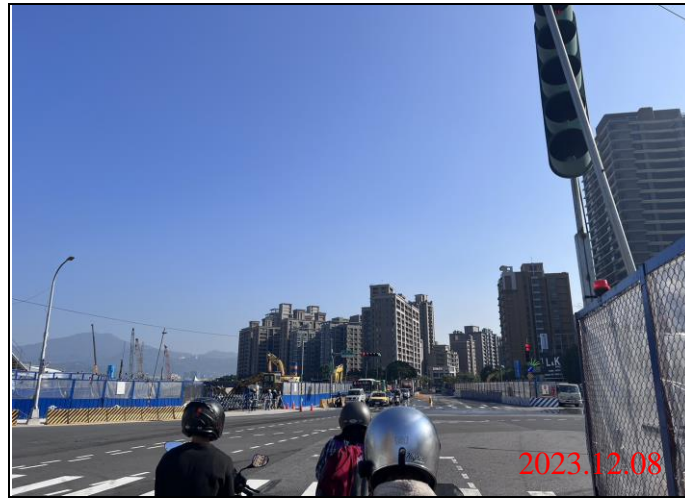
巡查日期地點：112.12.08/ Y22車站
照片說明：路面狀況

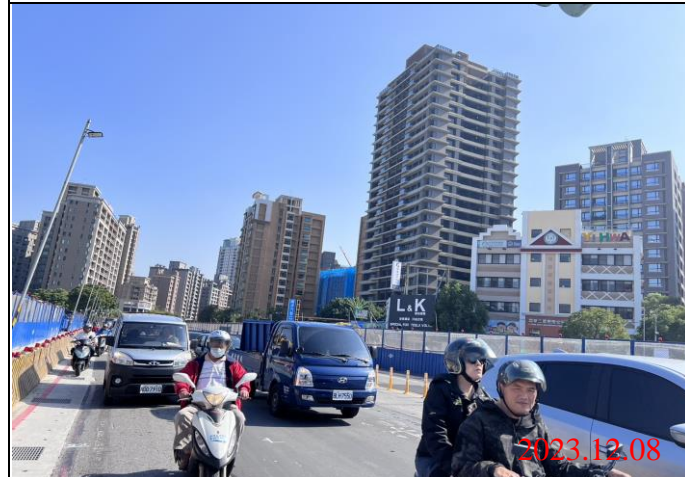
巡查日期地點：112.12.08/ Y22車站
照片說明：路面狀況

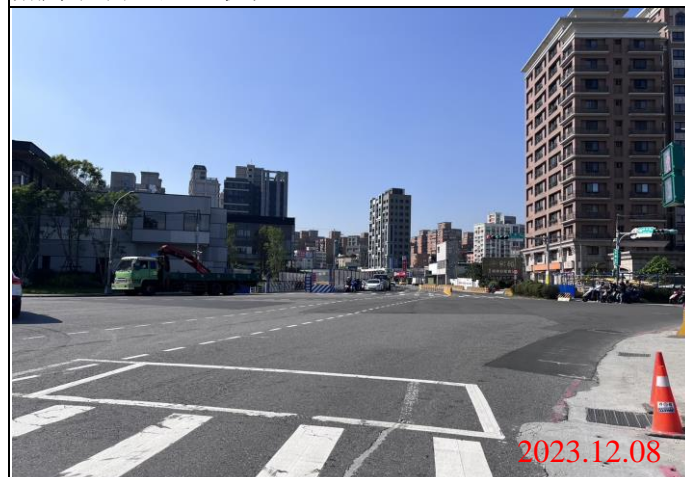
巡查日期地點：112.12.08/ Y22車站
照片說明：路面狀況

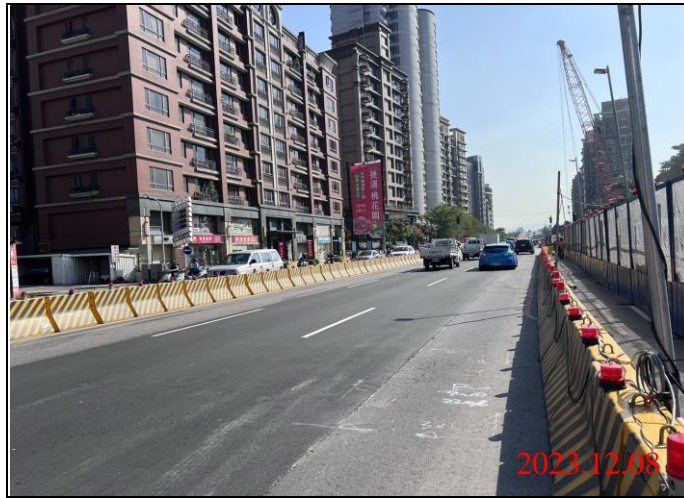
時段	號誌	標誌	標線	警示燈 (爆閃)	帆布圍籬	籬外施工 (外單位)	時間、位置、坑洞修補改正措施
上午							10:00 Y23站道路周邊龜裂
下午							16:00 Y23站道路周邊龜裂
其它							無

巡查日期地點：112.12.08/ Y23車站
照片說明：路面狀況

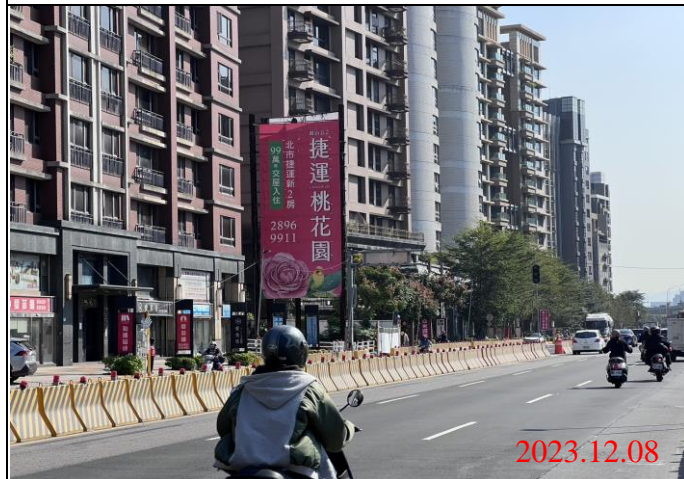
巡查日期地點：112.12.08/ Y23車站
照片說明：路面狀況

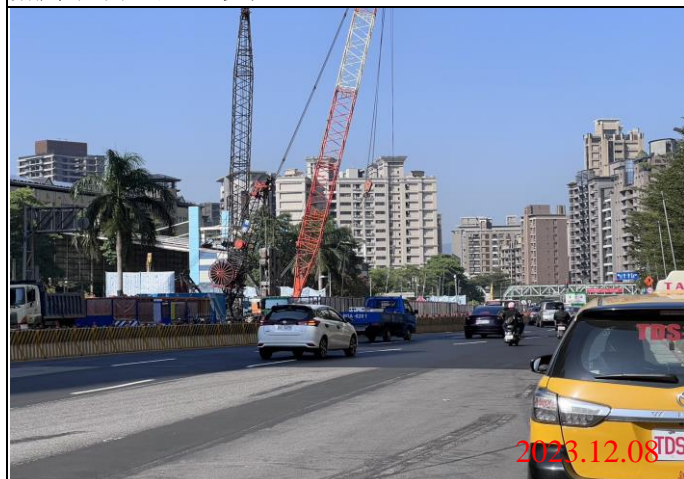
巡查日期地點：112.12.08/ Y23車站
照片說明：路面狀況
