# 環狀線北環段Y10(不含)~Y23(含)土建及水電 農控區段標工程

## 環狀線CF680B區段標道路巡查照片

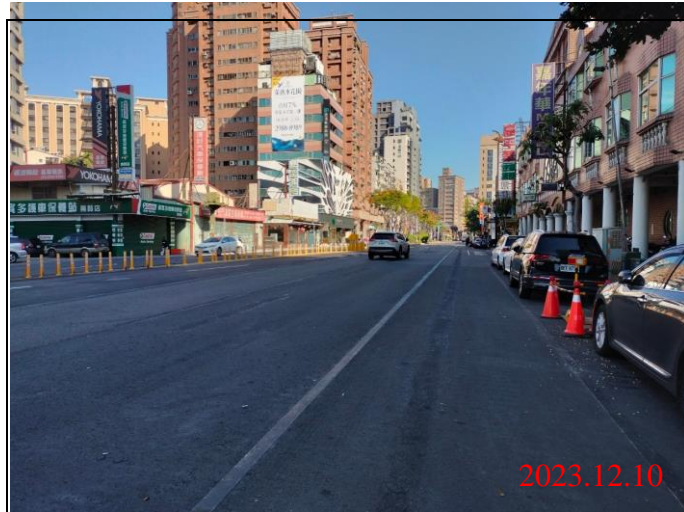
巡查日期地點：112.12.10/ Y21車站  
照片說明：路面狀況

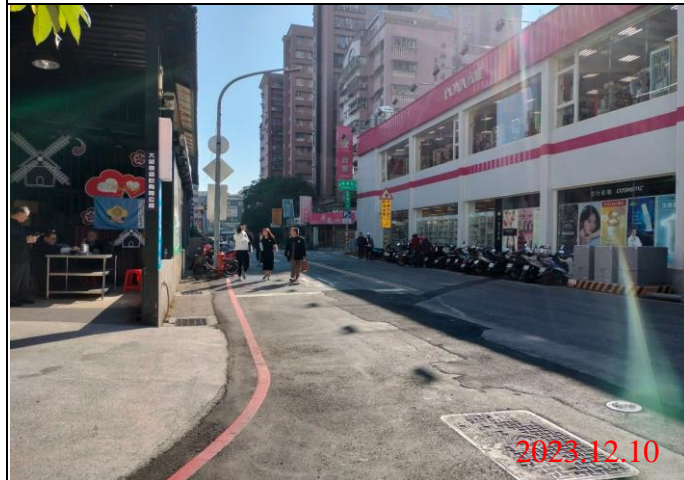
巡查日期地點：112.12.10/ Y21車站  
照片說明：路面狀況

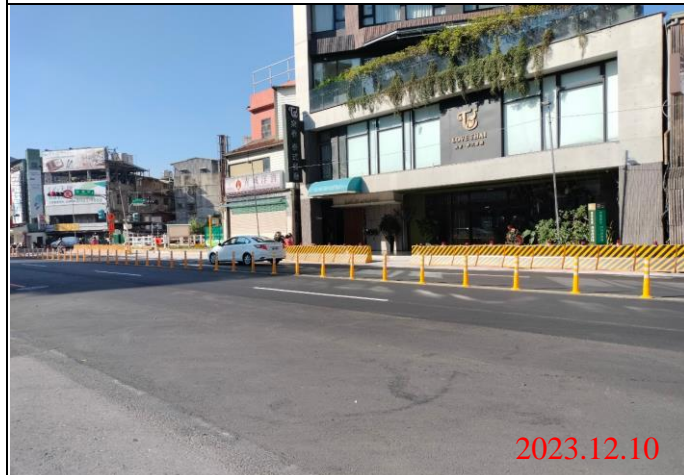
巡查日期地點：112.12.10/ Y21車站  
照片說明：路面狀況

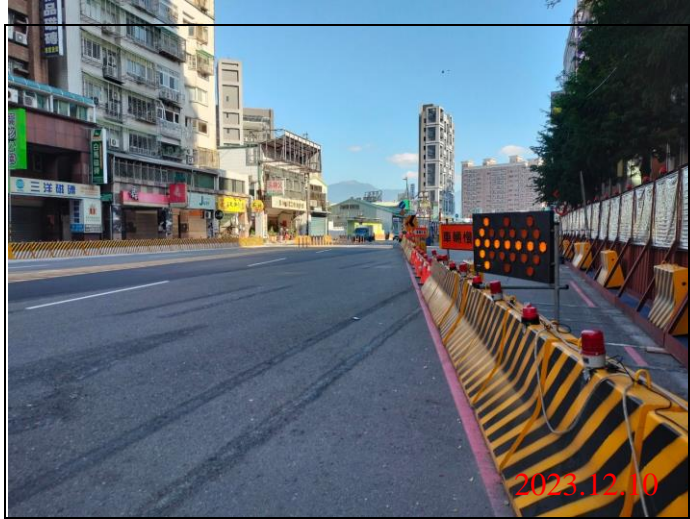
巡查日期地點：112.12.10/ Y22車站  
照片說明：路面狀況

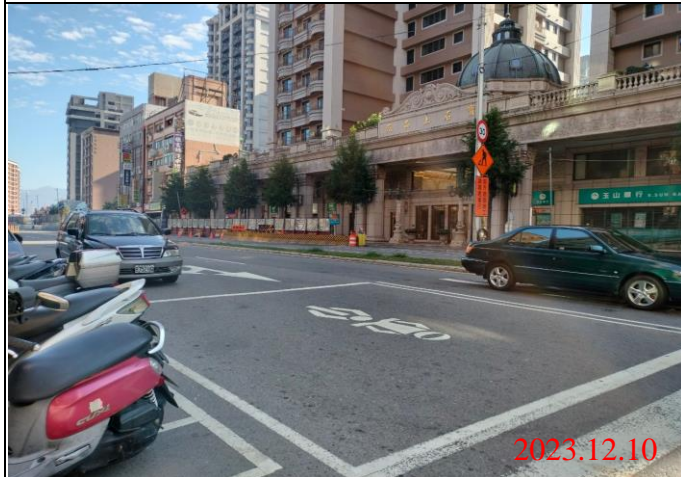
巡查日期地點：112.12.10/ Y22車站  
照片說明：路面狀況

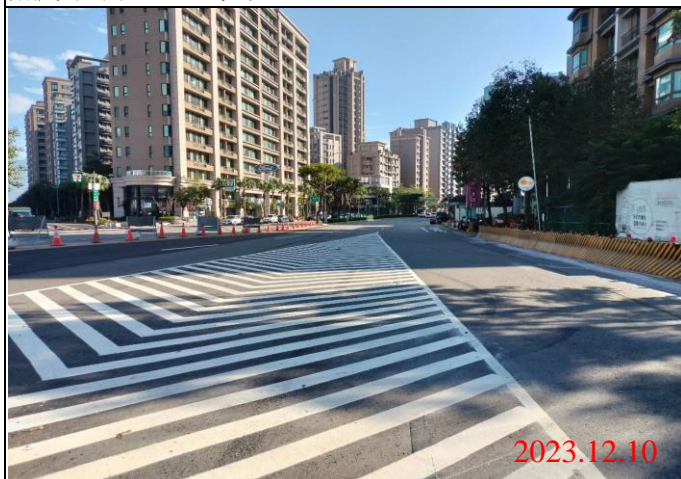
巡查日期地點：112.12.10/ Y22車站  
照片說明：路面狀況

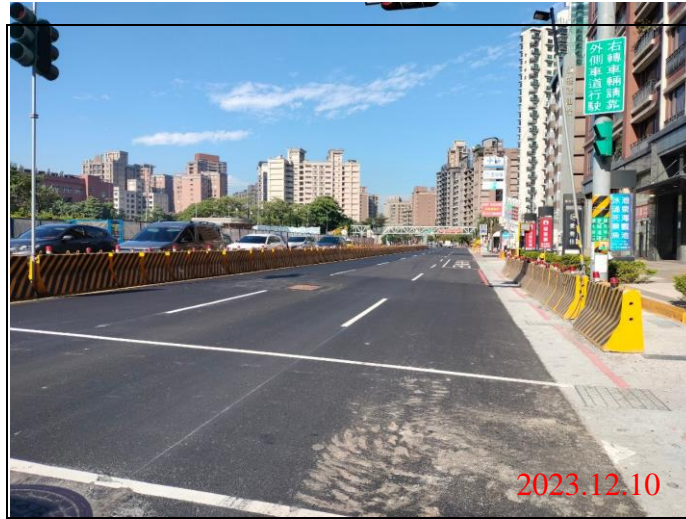
巡查日期地點：112.12.10/ Y23車站  
照片說明：路面狀況

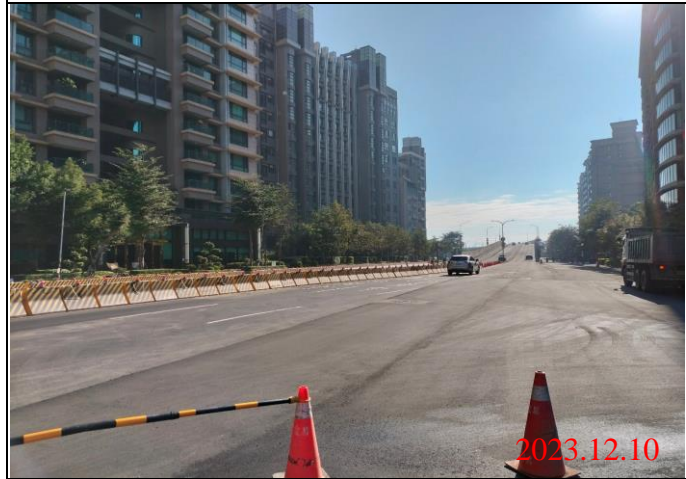
巡查日期地點：112.12.10/ Y23車站  
照片說明：路面狀況

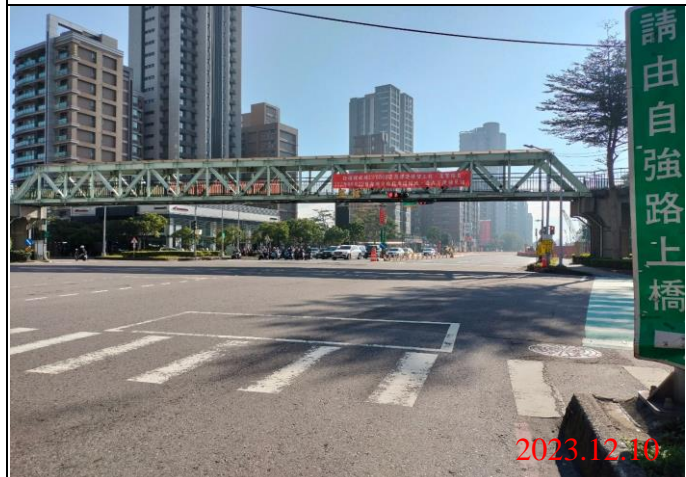
巡查日期地點：112.12.10/ Y23車站  
照片說明：路面狀況
