環狀線北環段Y20(不含)~Y23(含)土建及水電環控區段標工程

日期: 112年 12月 11日

環狀線CF680B區段標道路巡查照片

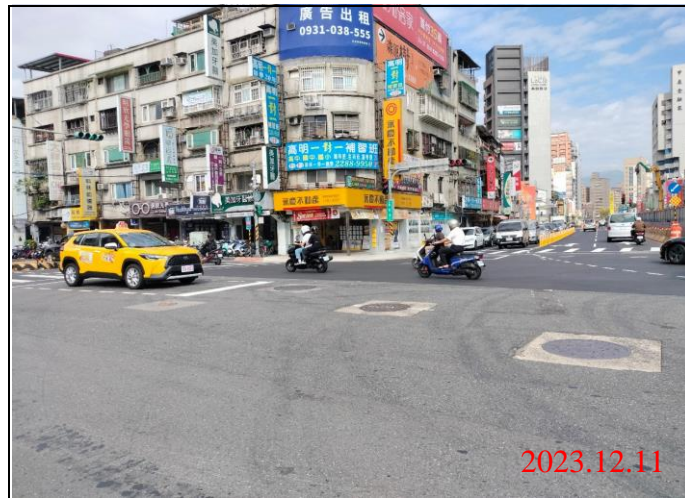
巡查日期地點：112.12.11/ Y21車站
照片說明：路面狀況

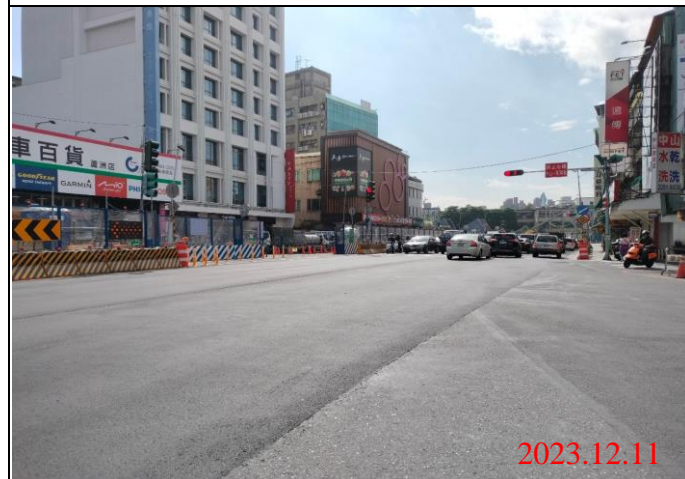
巡查日期地點：112.12.11/ Y21車站
照片說明：路面狀況

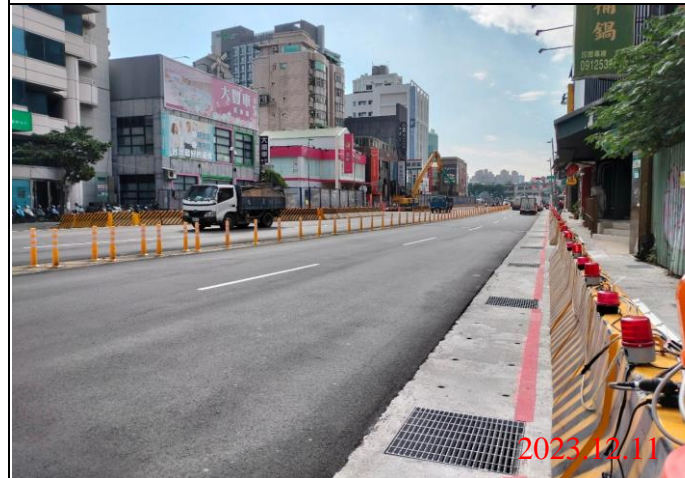
巡查日期地點：112.12.11/ Y21車站
照片說明：路面狀況

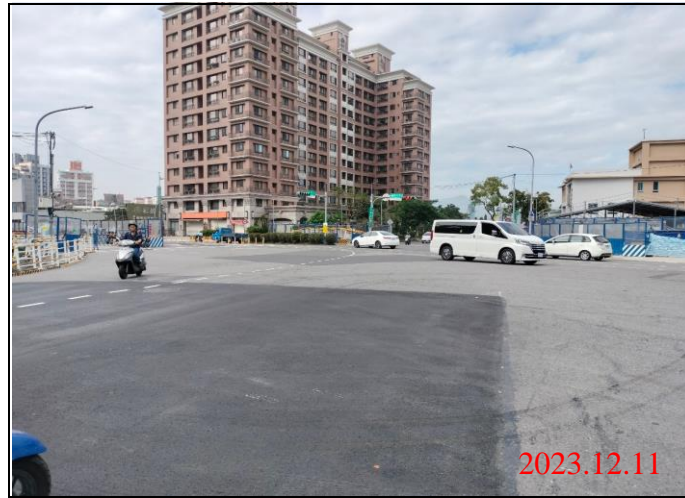
巡查日期地點：112.12.11/ Y22車站
照片說明：路面狀況

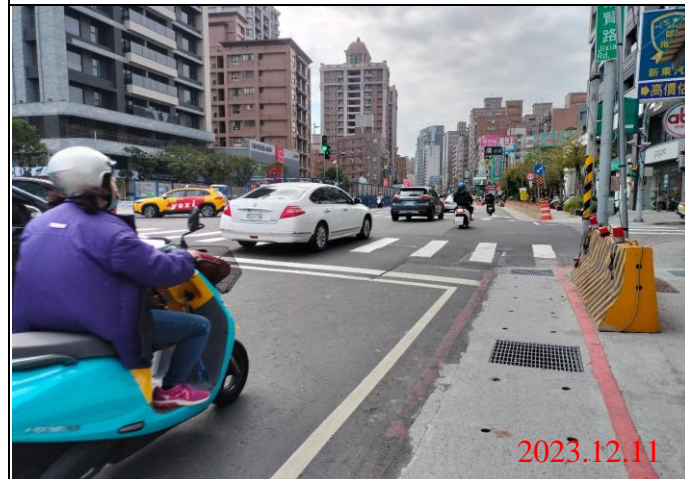
巡查日期地點：112.12.11/ Y22車站
照片說明：路面狀況

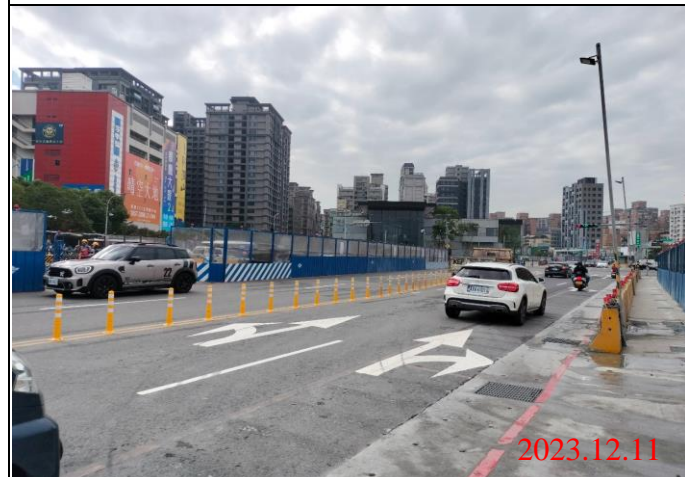
巡查日期地點：112.12.11/ Y22車站
照片說明：路面狀況

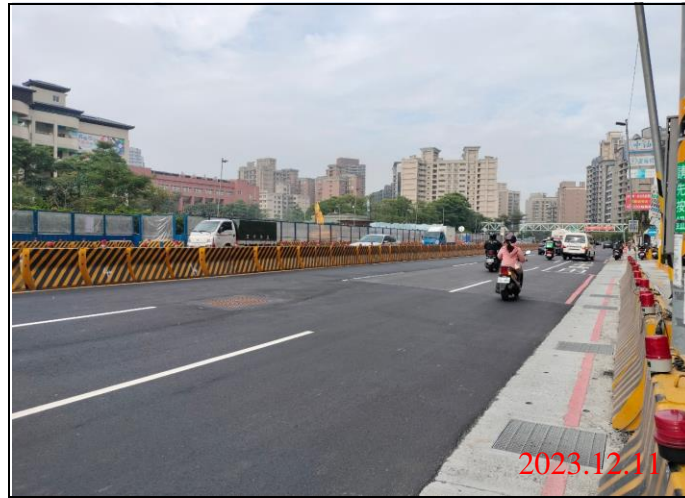
巡查日期地點：112.12.11/ Y23車站
照片說明：路面狀況

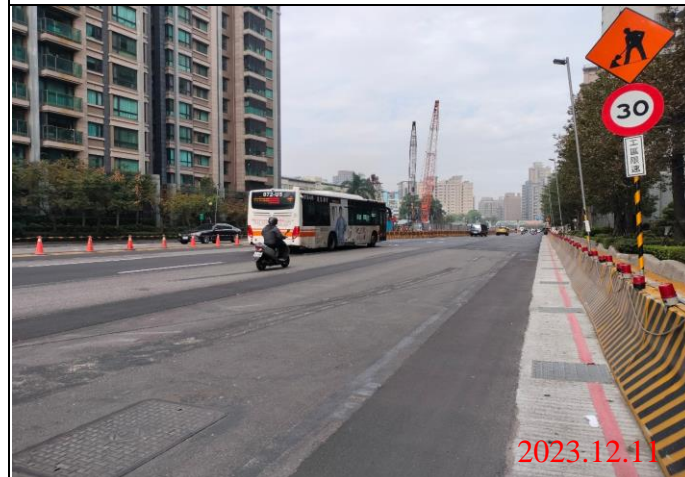
巡查日期地點：112.12.11/ Y23車站
照片說明：路面狀況

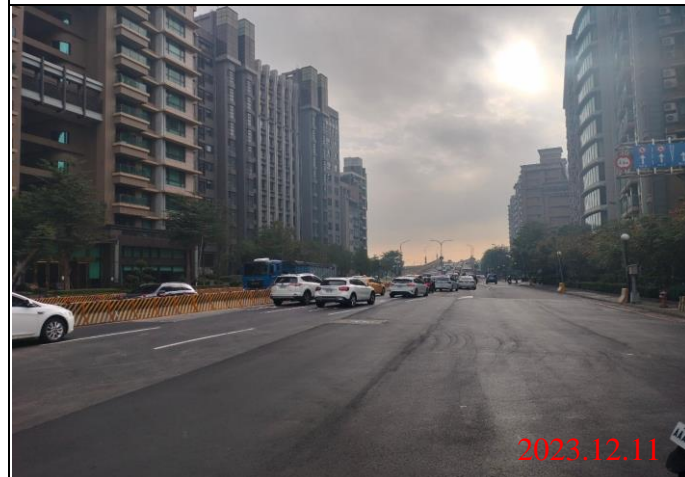
巡查日期地點：112.12.11/ Y23車站
照片說明：路面狀況
