# 環狀線北環段Y10(不含)~Y23(含)土建及水電 環控區段標工程

日期: 112年12月12日

# 環狀線CF680B區段標道路巡查照片

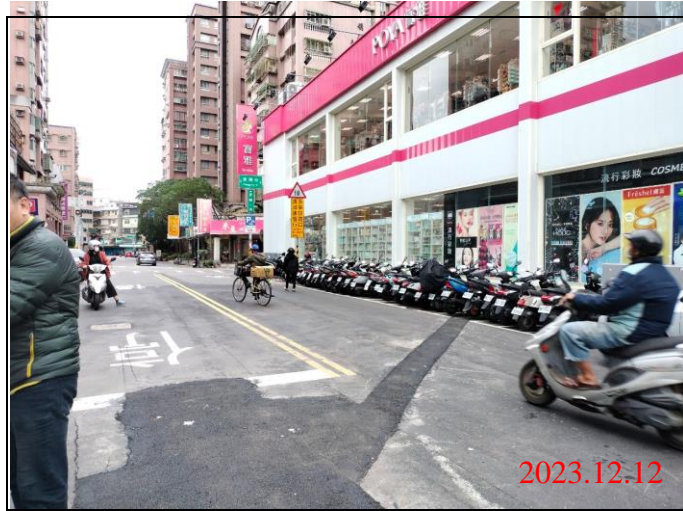
巡查日期地點：112.12.12/ Y21車站  
照片說明：路面狀況

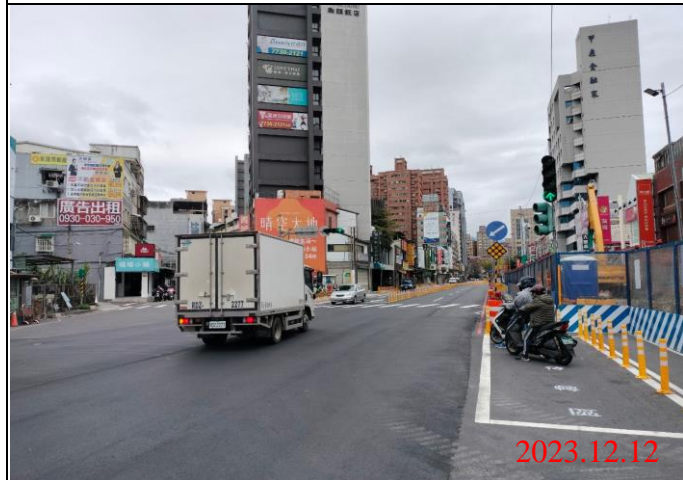
巡查日期地點：112.12.12/ Y21車站  
照片說明：路面狀況

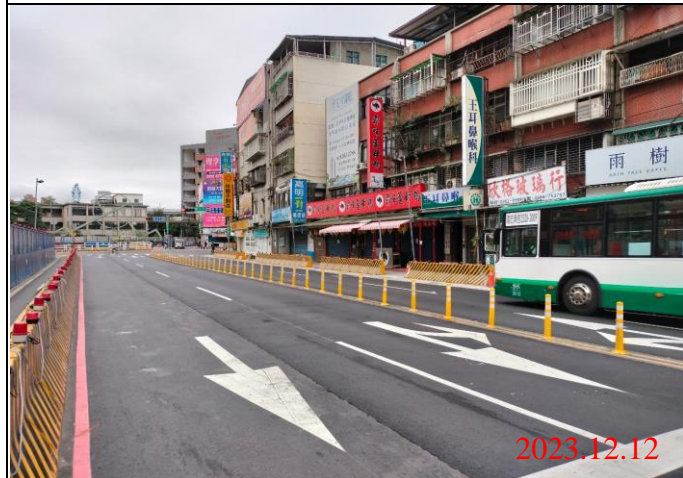
巡查日期地點：112.12.12/ Y21車站  
照片說明：路面狀況

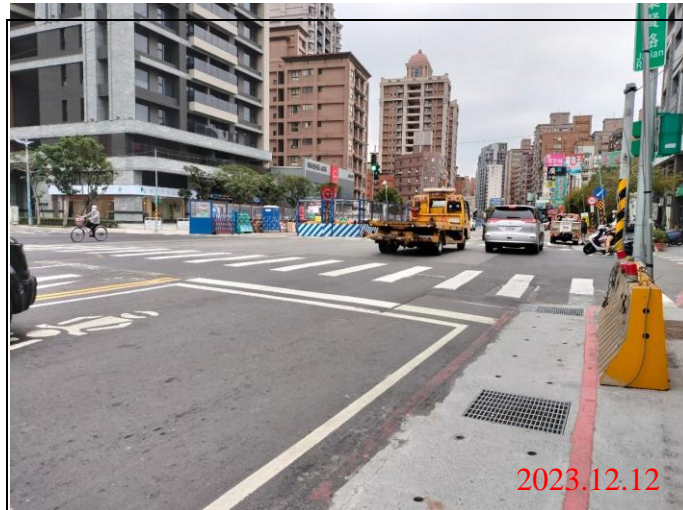
巡查日期地點：112.12.12/ Y22車站  
照片說明：路面狀況

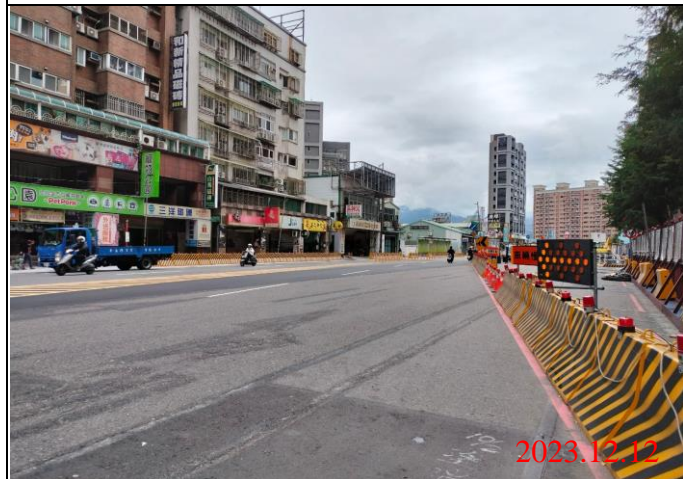
巡查日期地點：112.12.12/ Y22車站  
照片說明：路面狀況

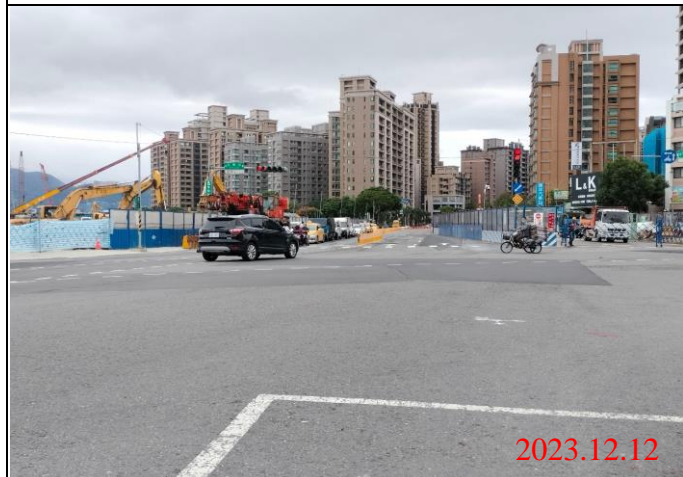
巡查日期地點：112.12.12/ Y22車站  
照片說明：路面狀況

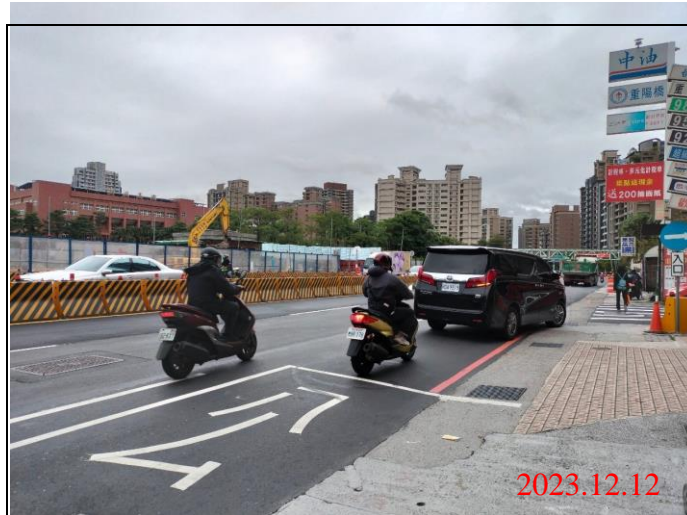
巡查日期地點：112.12.12/ Y23車站  
照片說明：路面狀況

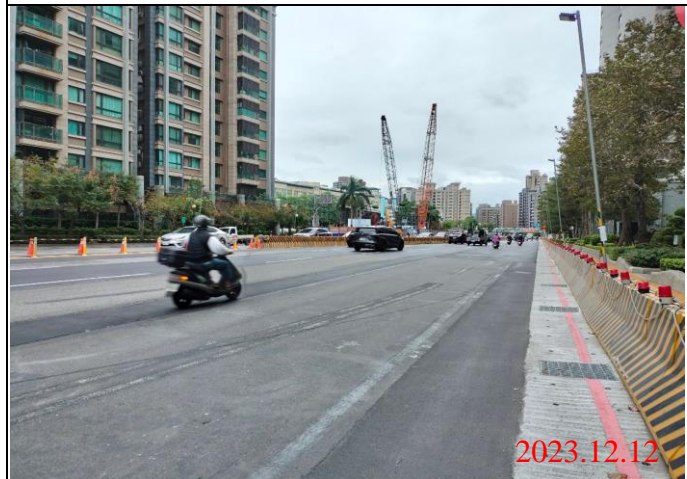
巡查日期地點：112.12.12/ Y23車站  
照片說明：路面狀況

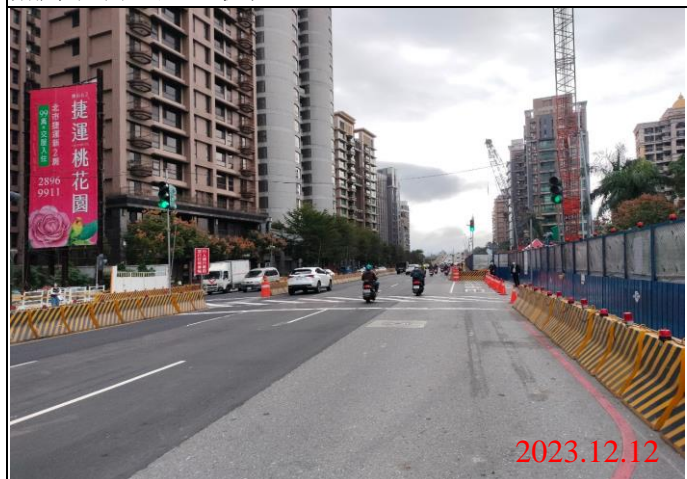
巡查日期地點：112.12.12/ Y23車站  
照片說明：路面狀況
