環狀線北環段Y21(不含)~Y23(含)土建及水電表控區段標工程

日期：112年12月13日

環狀線CF680B區段標道路巡查照片

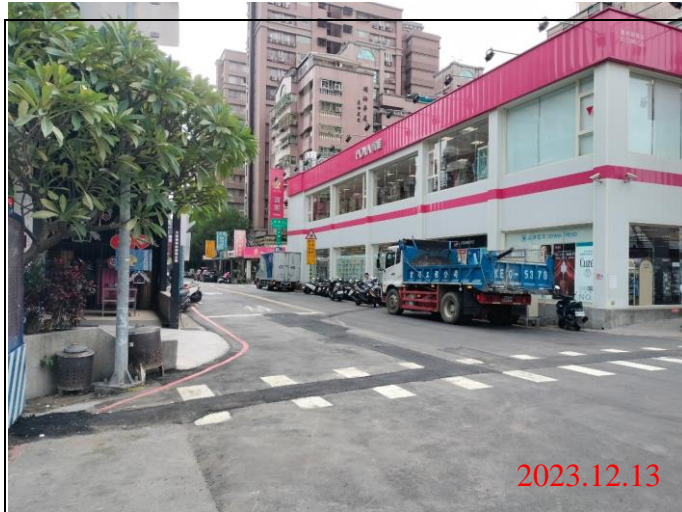
巡查日期地點：112.12.13/ Y21車站
照片說明：路面狀況

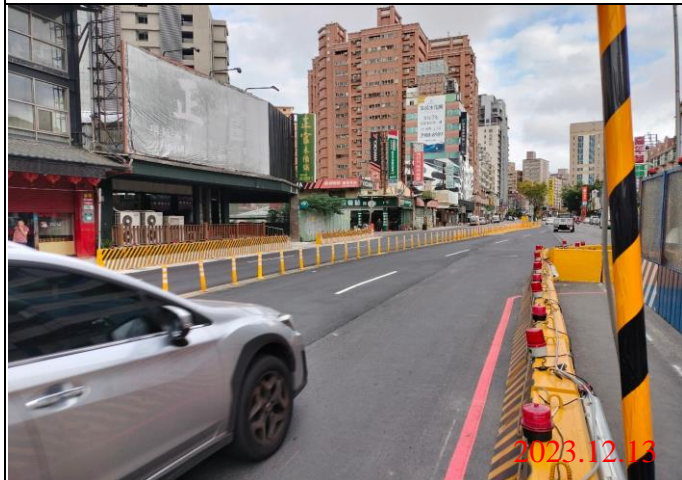
巡查日期地點：112.12.13/ Y21車站
照片說明：路面狀況

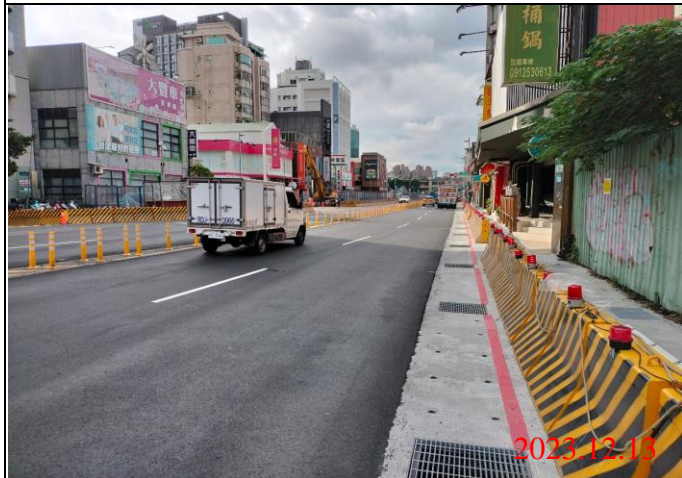
巡查日期地點：112.12.13/ Y21車站
照片說明：路面狀況

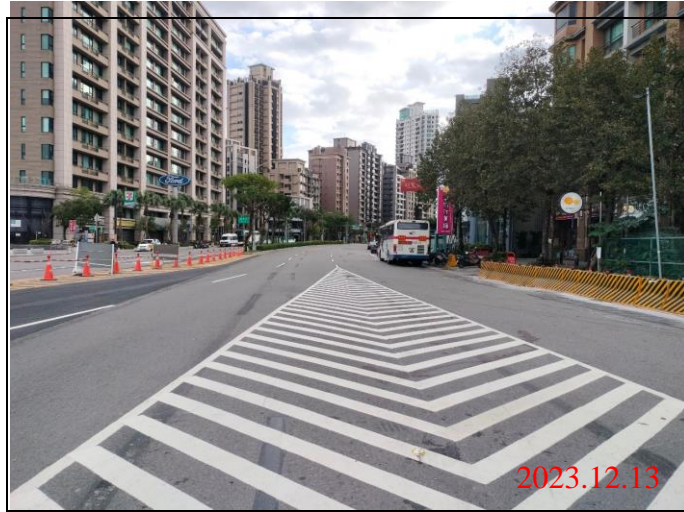
巡查日期地點：112.12.13/ Y22車站
照片說明：路面狀況

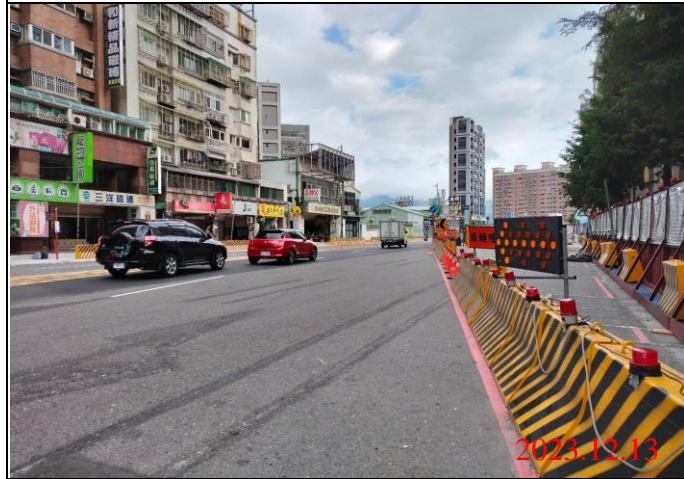
巡查日期地點：112.12.13/ Y22車站
照片說明：路面狀況

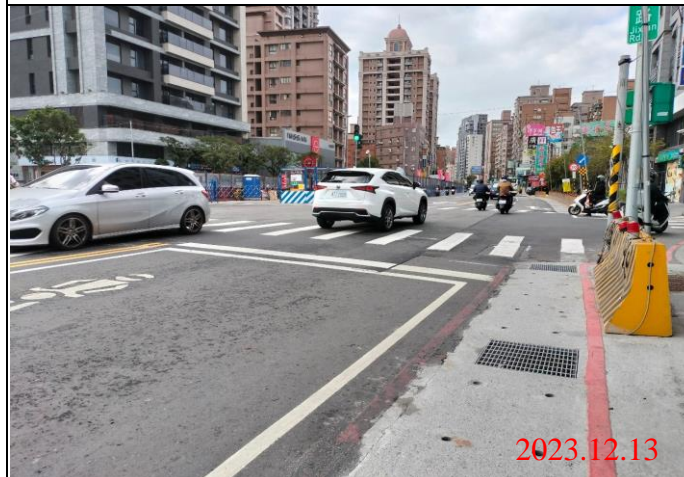
巡查日期地點：112.12.13/ Y22車站
照片說明：路面狀況

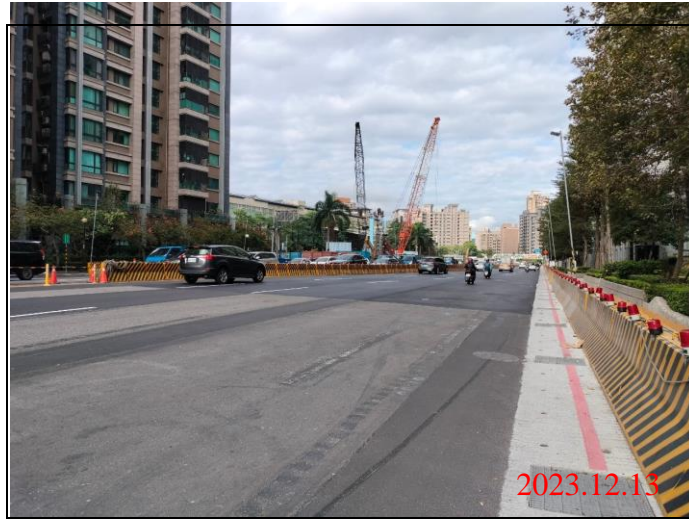
巡查日期地點：112.12.13/ Y23車站
照片說明：路面狀況

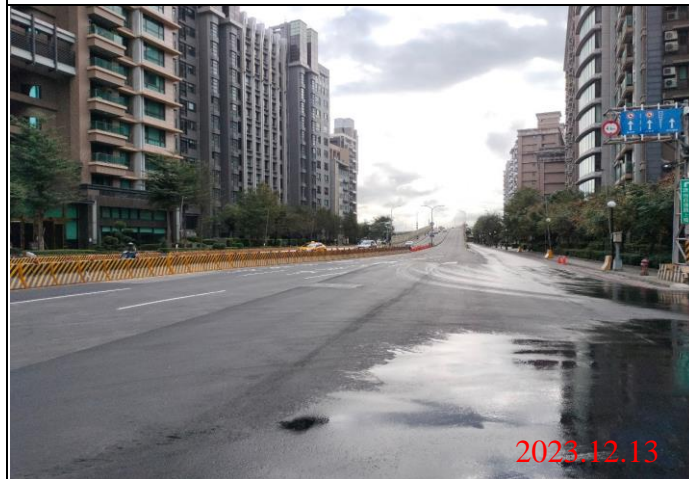
巡查日期地點：112.12.13/ Y23車站
照片說明：路面狀況

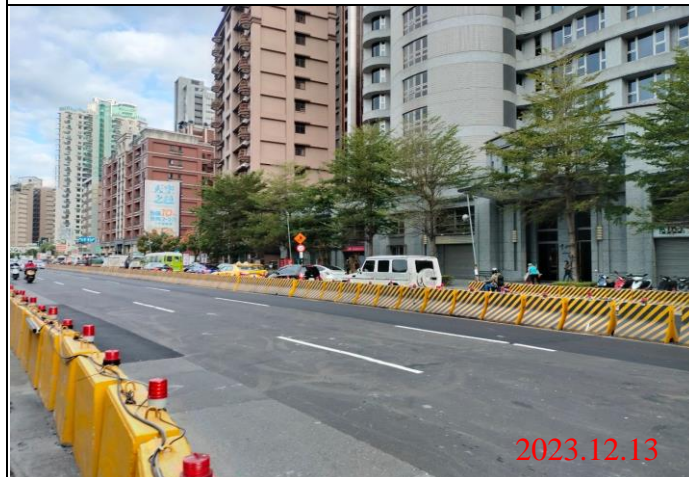
巡查日期地點：112.12.13/ Y23車站
照片說明：路面狀況
