# 環狀線北環段Y20(不含)~Y23(含)土建及水電表控區段標工程

日期: 112年12月14日

## 環狀線CF680B區段標道路巡查照片

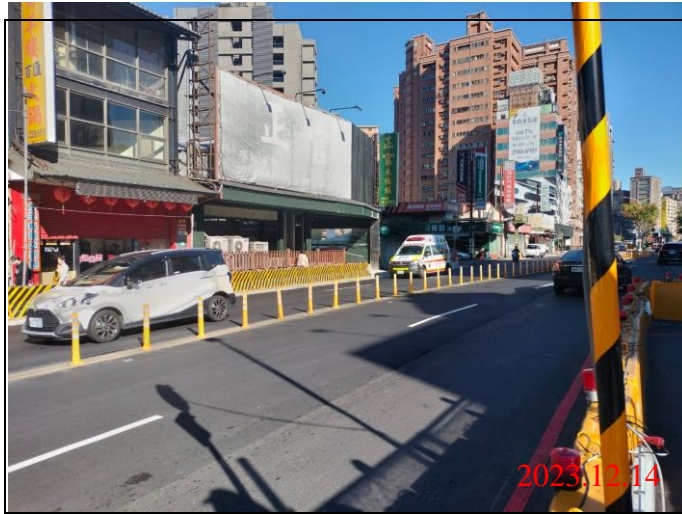
巡查日期地點：112.12.14/ Y21車站  
照片說明：路面狀況

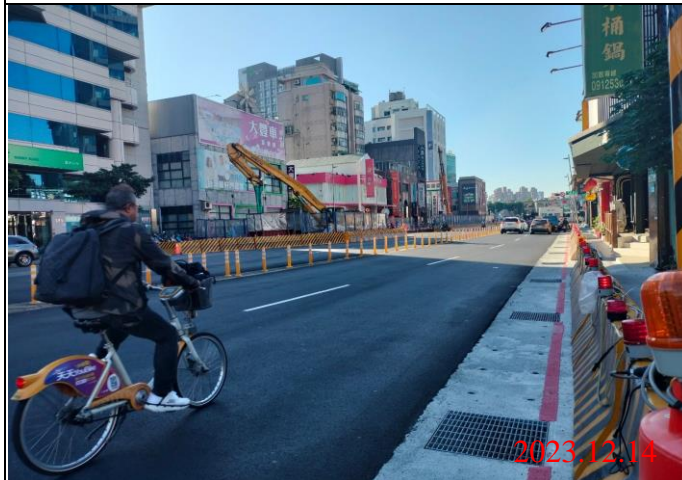
巡查日期地點：112.12.14/ Y21車站  
照片說明：路面狀況

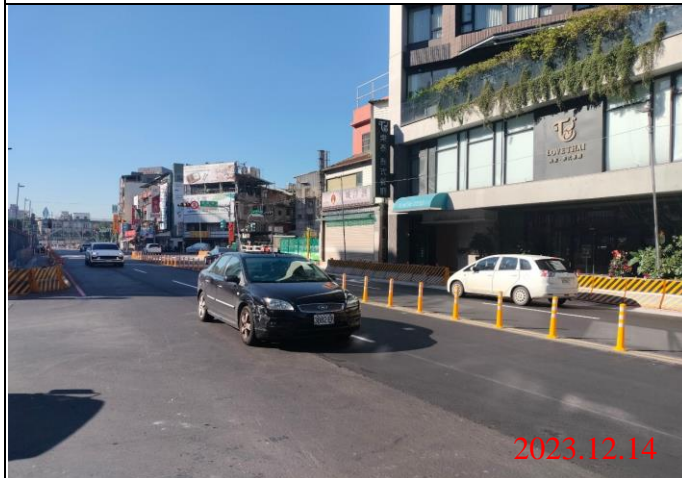
巡查日期地點：112.12.14/ Y21車站  
照片說明：路面狀況

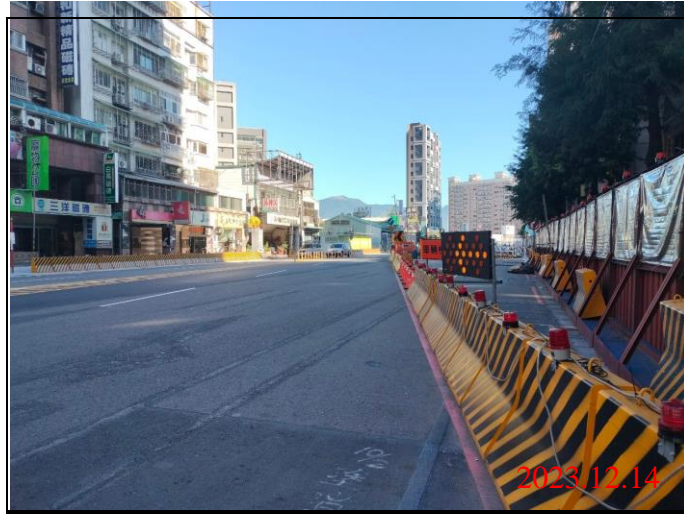
巡查日期地點：112.12.14/ Y22車站  
照片說明：路面狀況

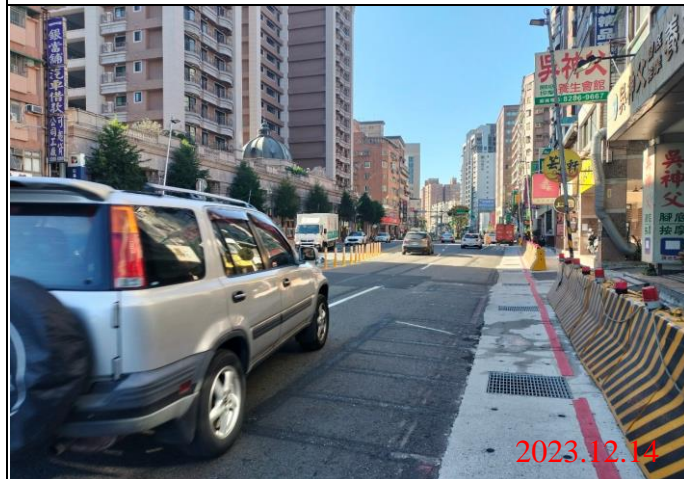
巡查日期地點：112.12.14/ Y22車站  
照片說明：路面狀況

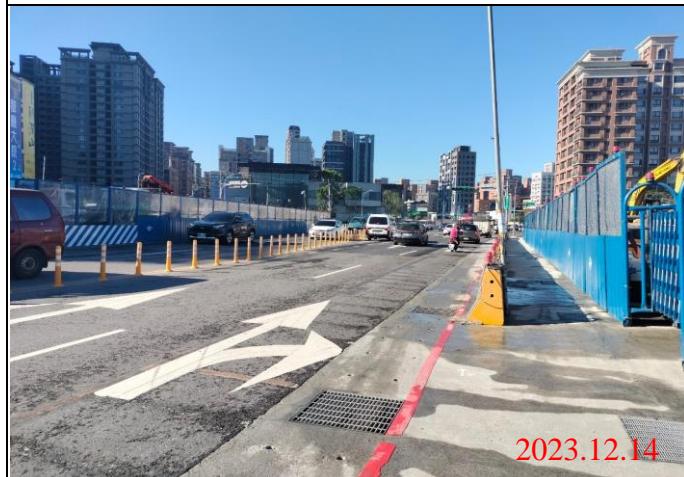
巡查日期地點：112.12.14/ Y22車站  
照片說明：路面狀況

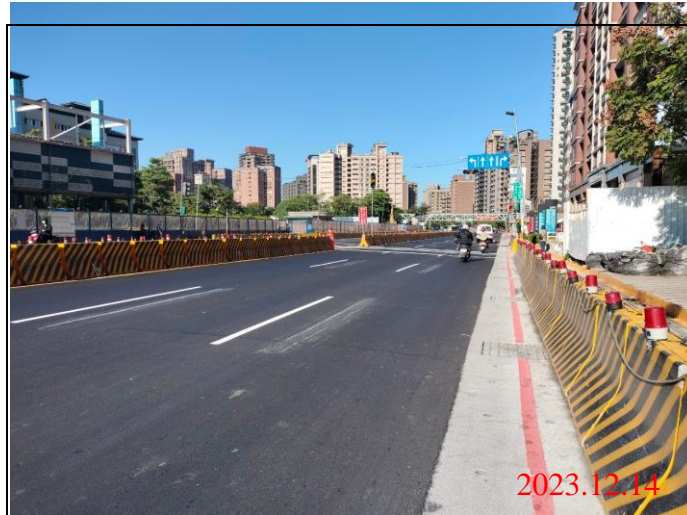
巡查日期地點：112.12.14/ Y23車站  
照片說明：路面狀況

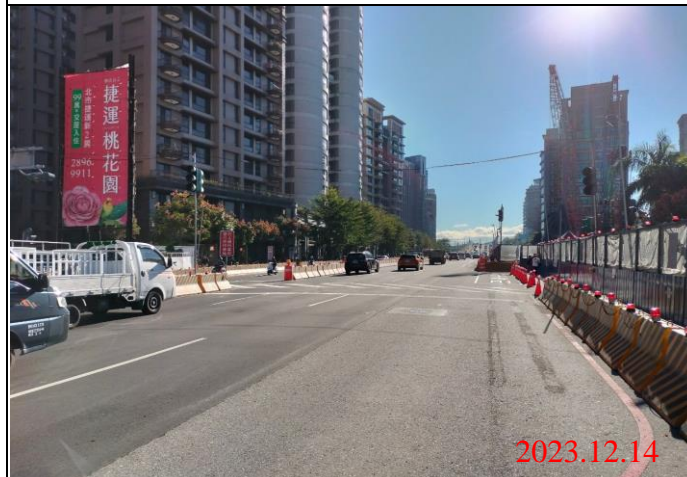
巡查日期地點：112.12.14/ Y23車站  
照片說明：路面狀況

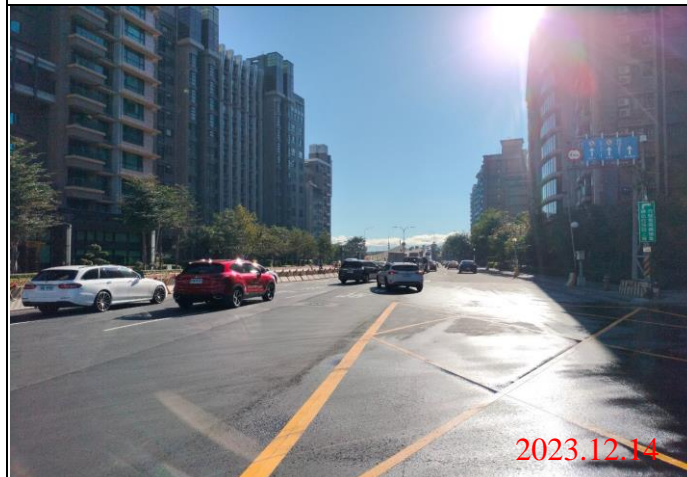
巡查日期地點：112.12.14/ Y23車站  
照片說明：路面狀況
