環狀線北環段Y20(不含)~Y23(含)土建及水電環控區段標工程

日期: (12)年12月15日

環狀線CF680B區段標道路巡查照片

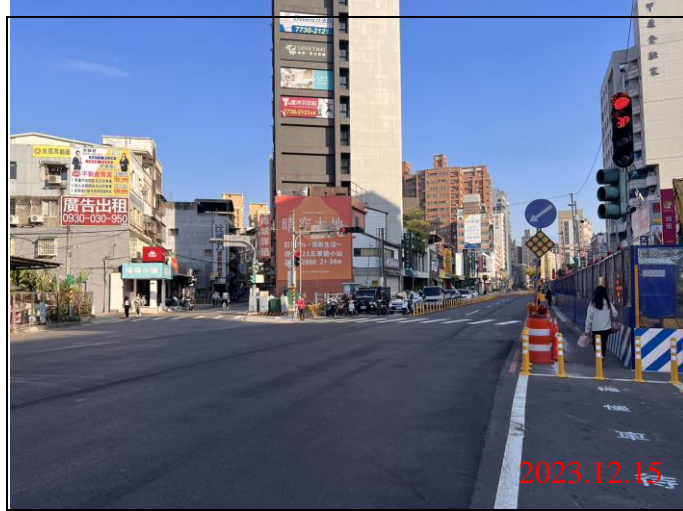
巡查日期地點：112.12.15/ Y21車站
照片說明：路面狀況

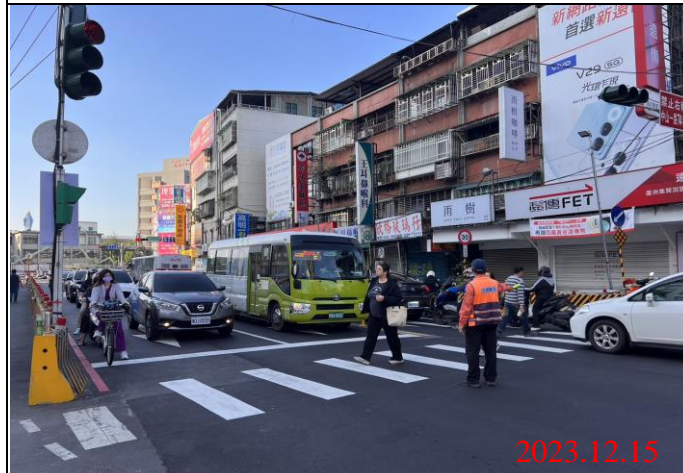
巡查日期地點：112.12.15/ Y21車站
照片說明：路面狀況

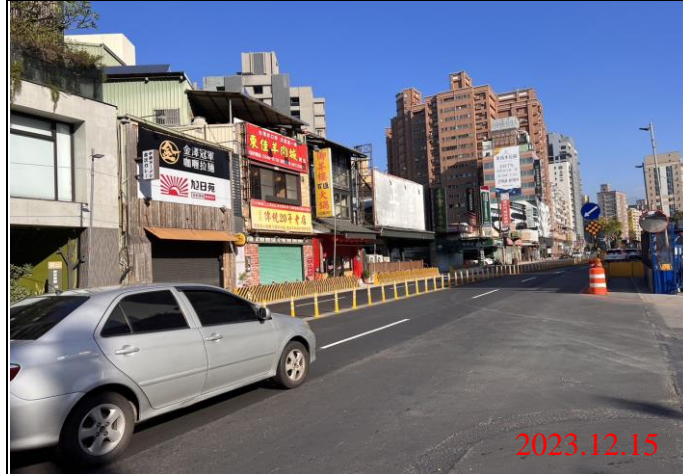
巡查日期地點：112.12.15/ Y21車站
照片說明：路面狀況

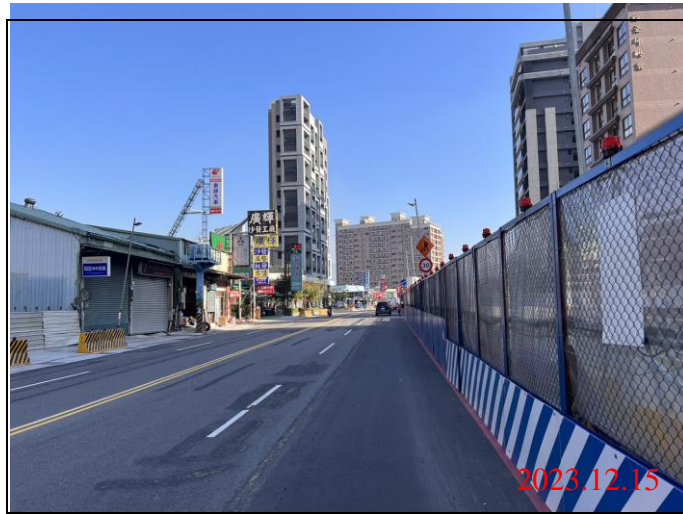
巡查日期地點：112.12.15/ Y22車站
照片說明：路面狀況

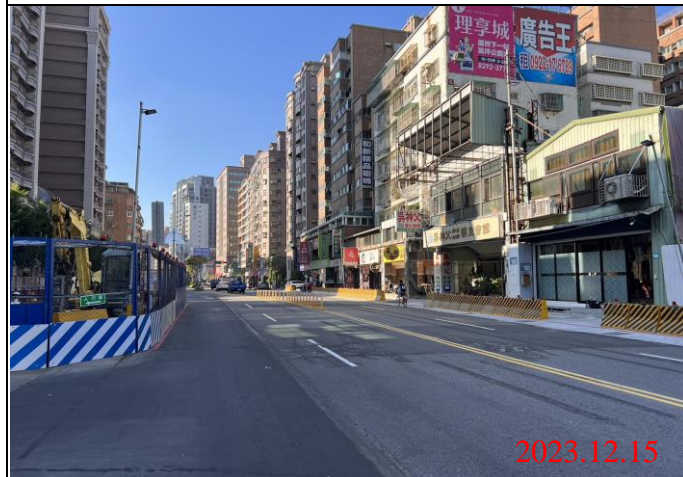
巡查日期地點：112.12.15/ Y22車站
照片說明：路面狀況

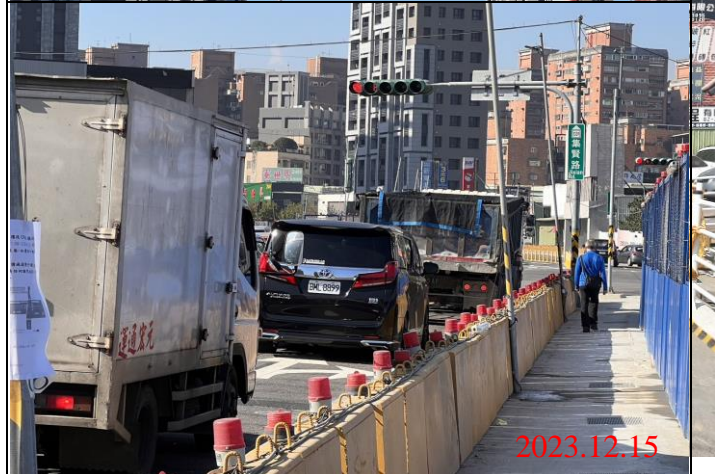
巡查日期地點：112.12.15/ Y22車站
照片說明：路面狀況

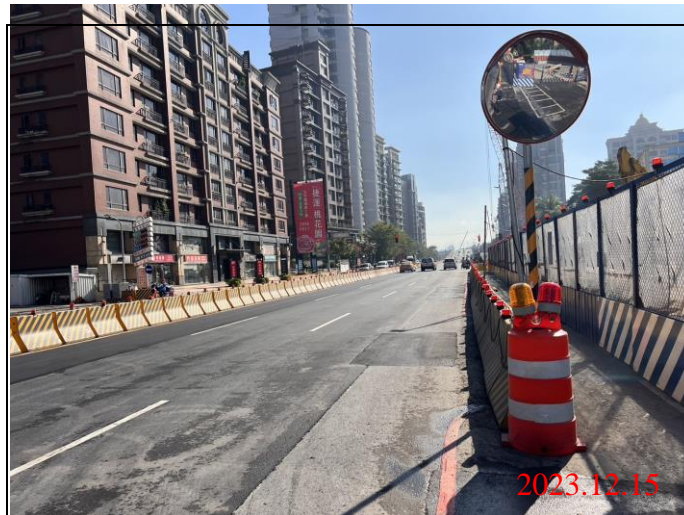
巡查日期地點：112.12.15/ Y23車站
照片說明：路面狀況

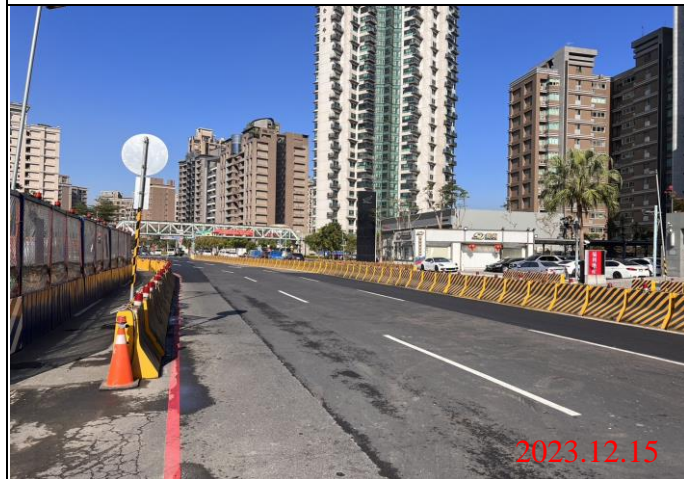
巡查日期地點：112.12.15/ Y23車站
照片說明：路面狀況

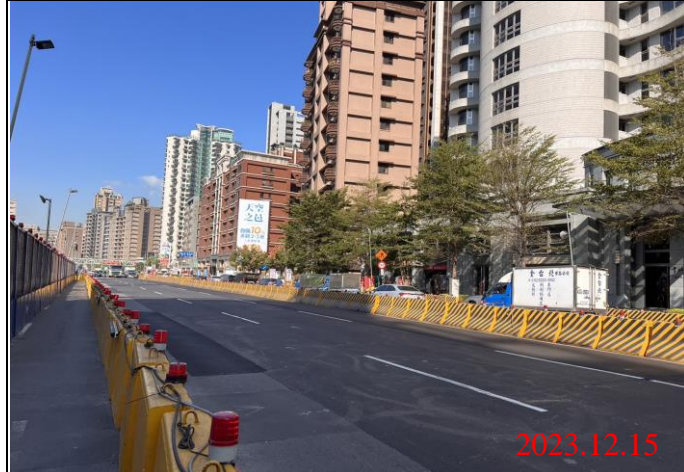
巡查日期地點：112.12.15/ Y23車站
照片說明：路面狀況
