# 環狀線北環段Y20(不含)~Y23(含)土建及水電環控區段標工程

日期: 112年12月16日

# 環狀線CF680B區段標道道路巡查照片

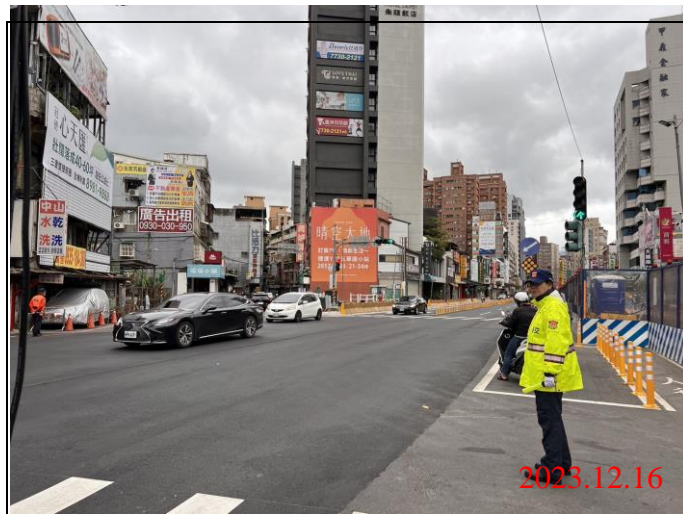
巡查日期地點：112.12.16/ Y21車站  
照片說明：路面狀況

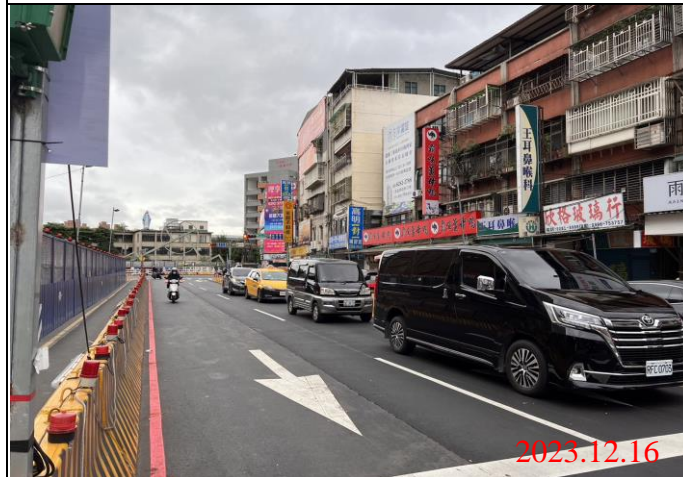
巡查日期地點：112.12.16/ Y21車站  
照片說明：路面狀況

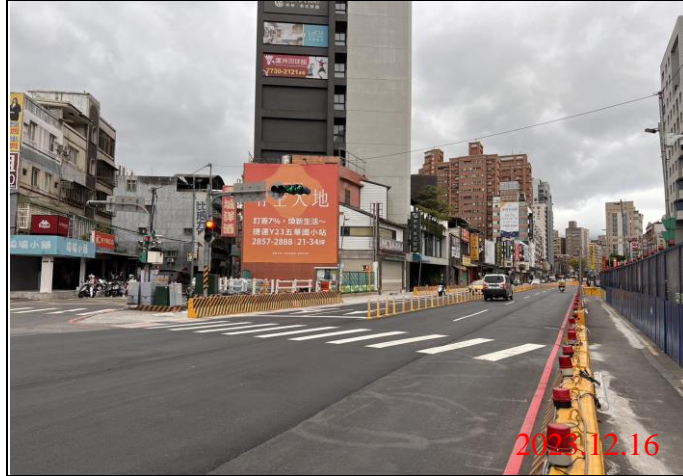
巡查日期地點：112.12.16/ Y21車站  
照片說明：路面狀況

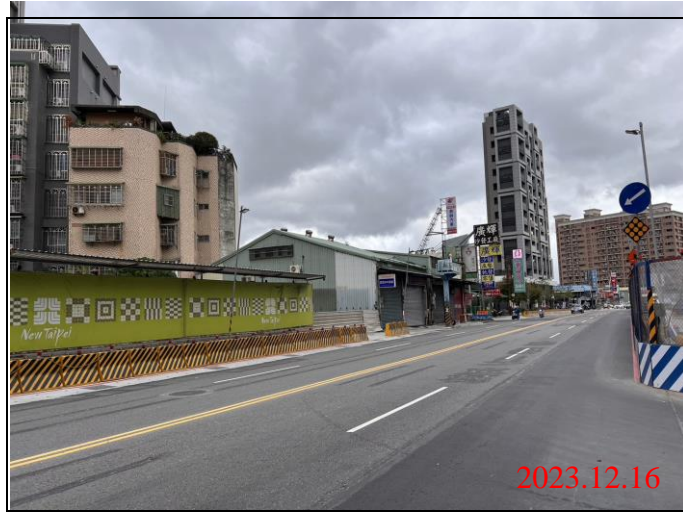
巡查日期地點：112.12.16/ Y22車站  
照片說明：路面狀況

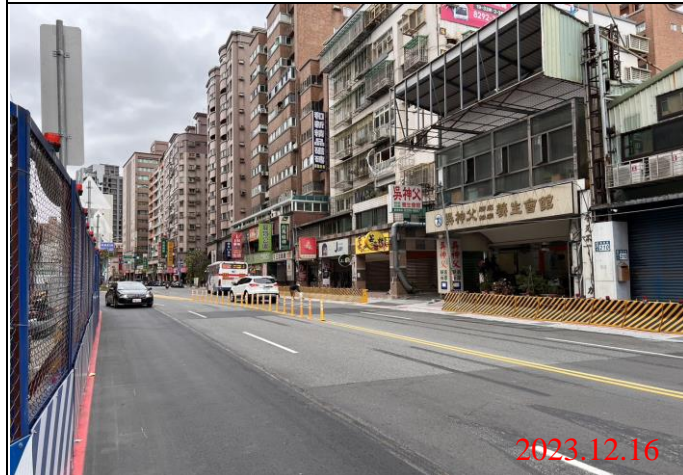
巡查日期地點：112.12.16/ Y22車站  
照片說明：路面狀況

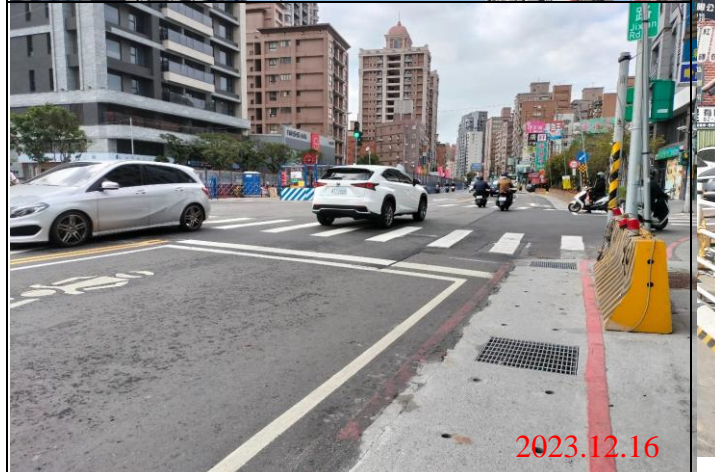
巡查日期地點：112.12.16/ Y22車站  
照片說明：路面狀況

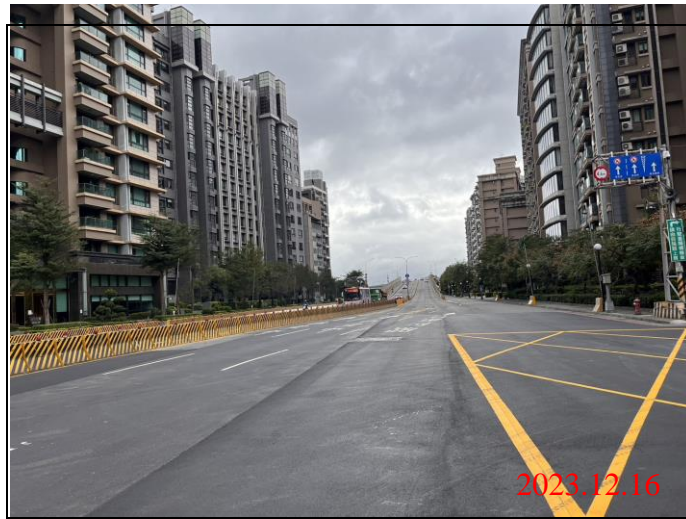
巡查日期地點：112.12.16/ Y23車站  
照片說明：路面狀況

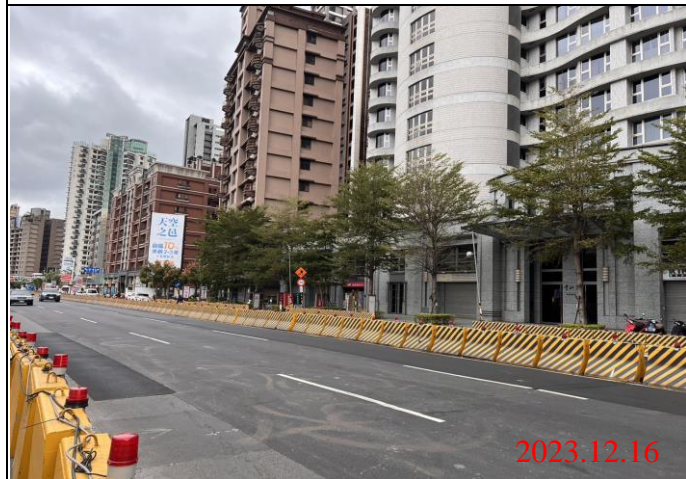
巡查日期地點：112.12.16/ Y23車站  
照片說明：路面狀況

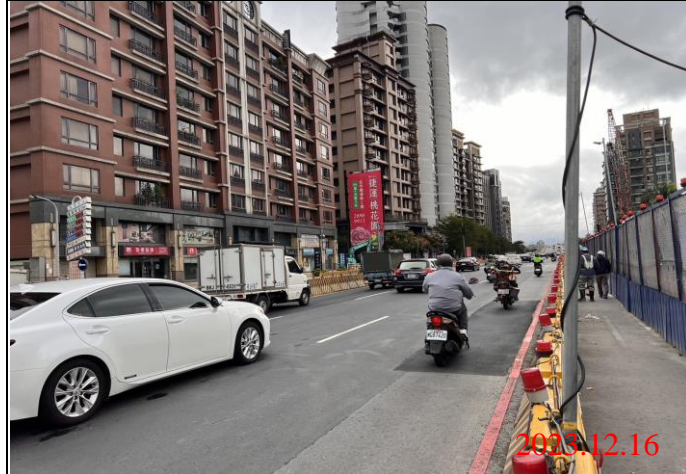
巡查日期地點：112.12.16/ Y23車站  
照片說明：路面狀況
