# 環狀線北環段Y20(不含)~Y23(含)土建及水電壞控區段標工程

日期: 112年12月17日

# 環狀線CF680B區段標道路巡查照片

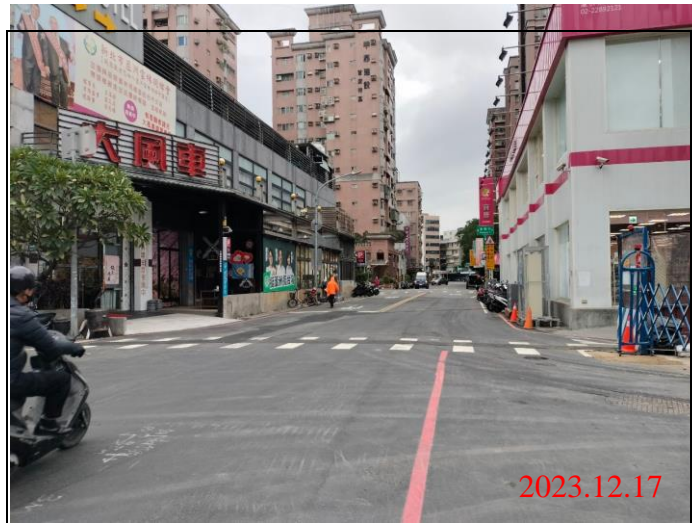
巡查日期地點：112.12.17/ Y21車站  
照片說明：路面狀況

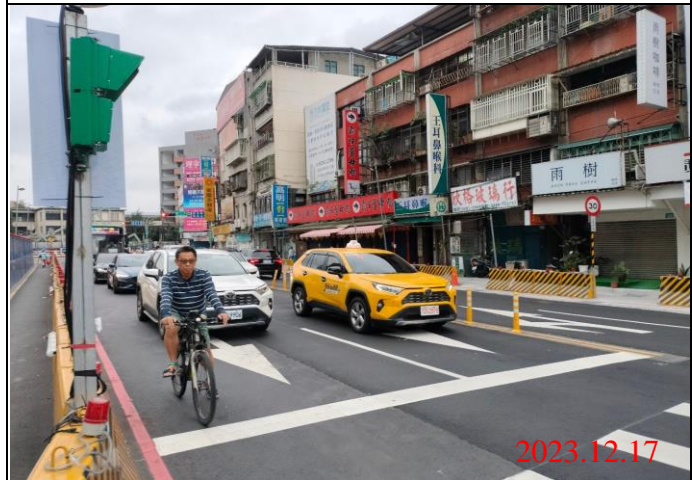
巡查日期地點：112.12.17/ Y21車站  
照片說明：路面狀況

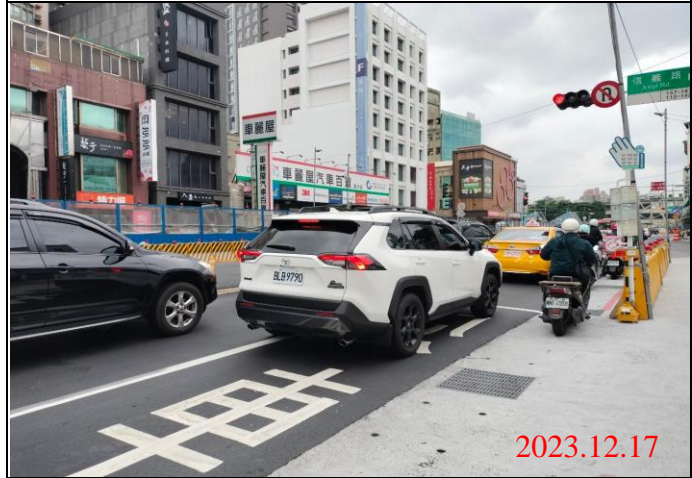
巡查日期地點：112.12.17/ Y21車站  
照片說明：路面狀況

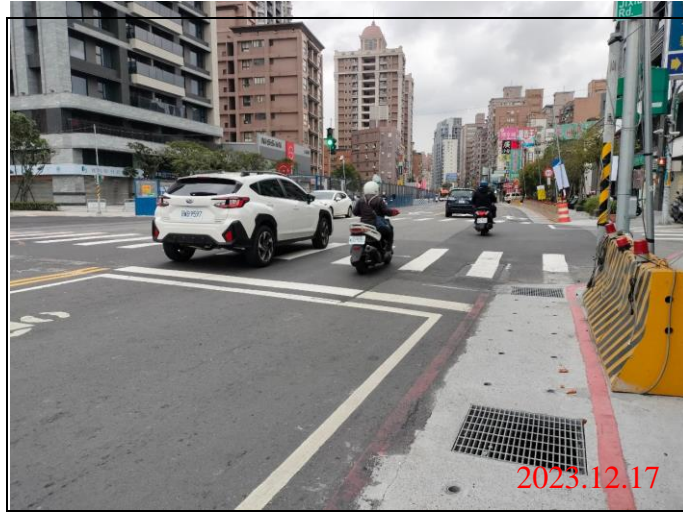
巡查日期地點：112.12.17/ Y22車站  
照片說明：路面狀況

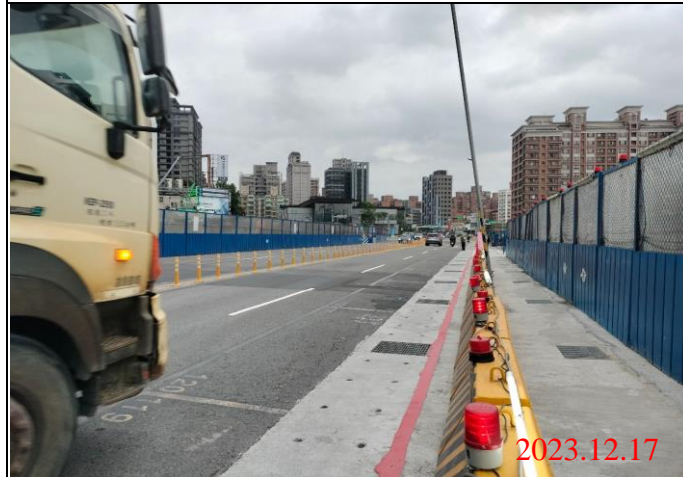
巡查日期地點：112.12.17/ Y22車站  
照片說明：路面狀況

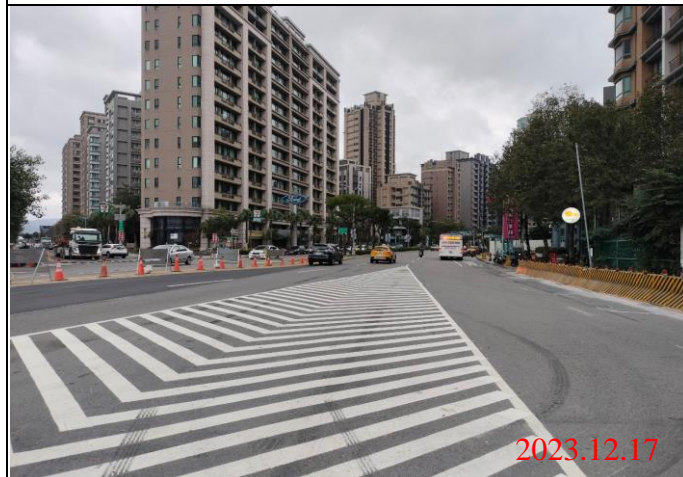
巡查日期地點：112.12.17/ Y22車站  
照片說明：路面狀況

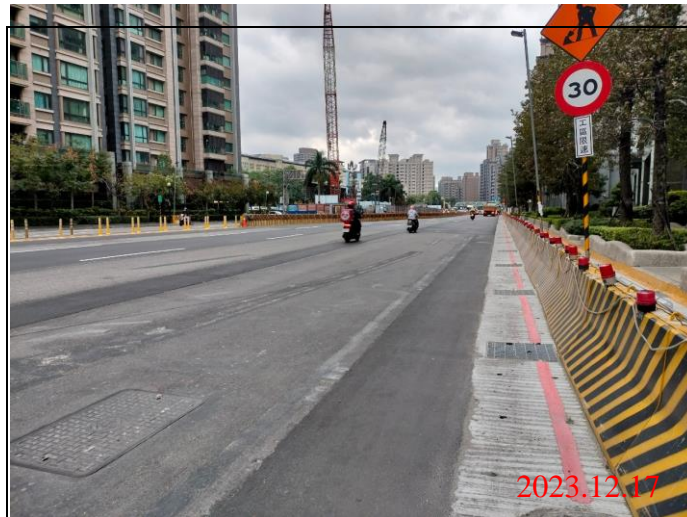
巡查日期地點：112.12.17/ Y23車站  
照片說明：路面狀況

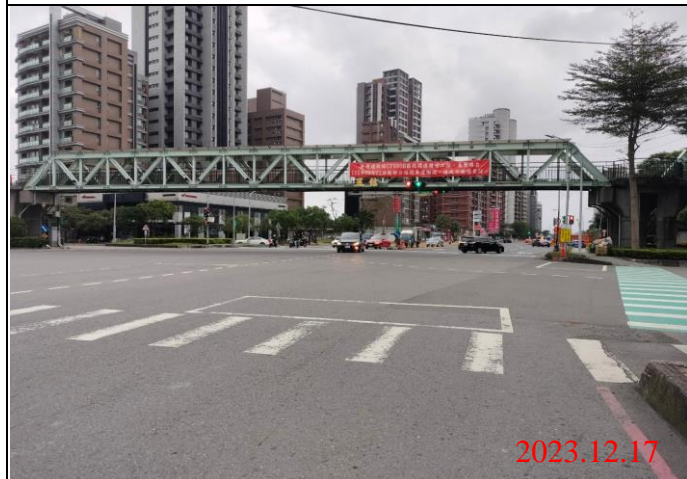
巡查日期地點：112.12.17/ Y23車站  
照片說明：路面狀況

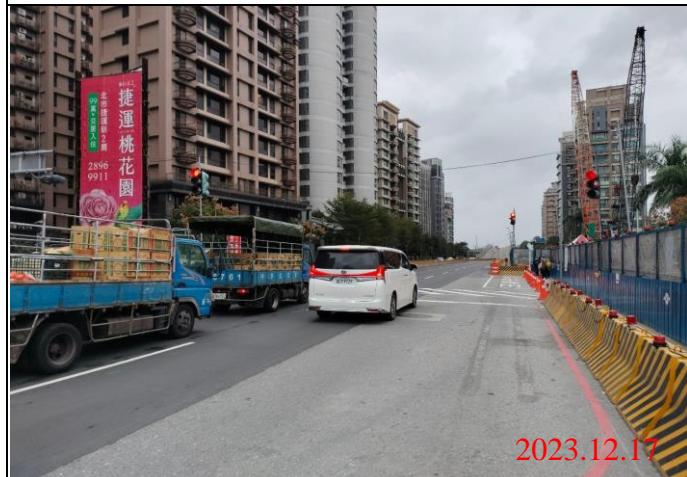
巡查日期地點：112.12.17/ Y23車站  
照片說明：路面狀況
