環狀線北環段Y20(不含)~Y23(含)土建及水電環控區段標工程

日期: 112年12月18日

環狀線CF680B區段標道路巡查照片

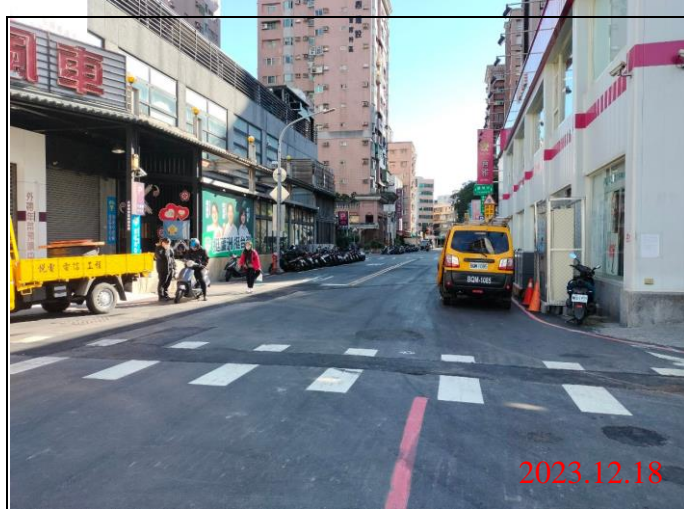
巡查日期地點：112.12.18/ Y21車站
照片說明：路面狀況

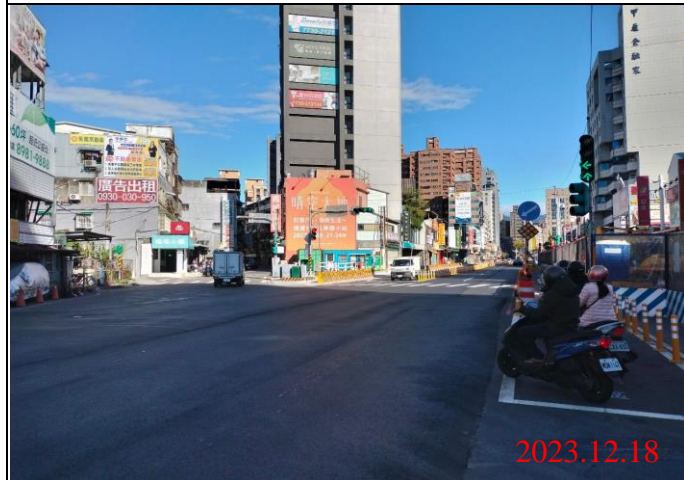
巡查日期地點：112.12.18/ Y21車站
照片說明：路面狀況

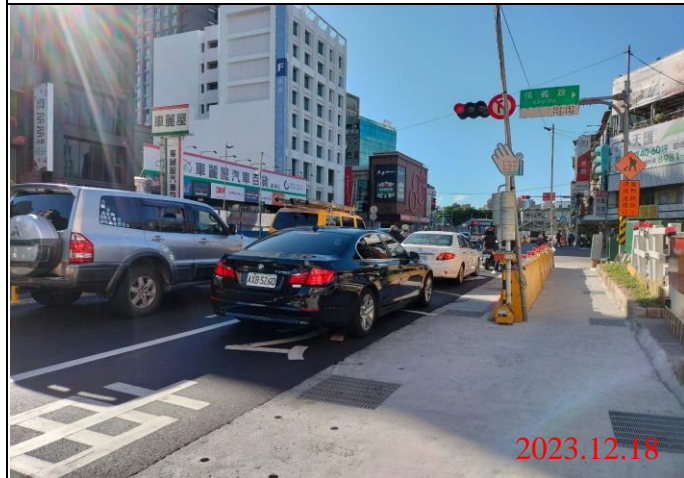
巡查日期地點：112.12.18/ Y21車站
照片說明：路面狀況

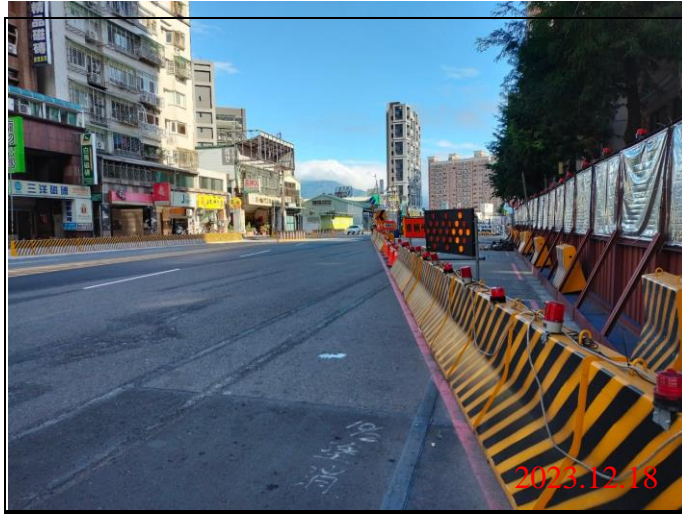
巡查日期地點：112.12.18/ Y22車站
照片說明：路面狀況

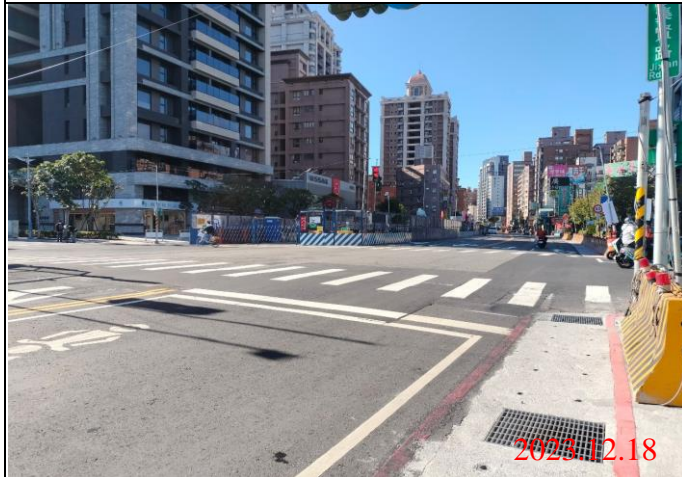
巡查日期地點：112.12.18/ Y22車站
照片說明：路面狀況

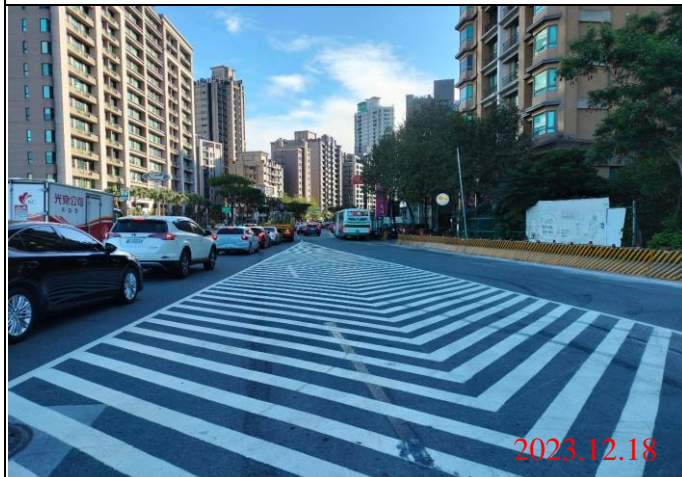
巡查日期地點：112.12.18/ Y22車站
照片說明：路面狀況

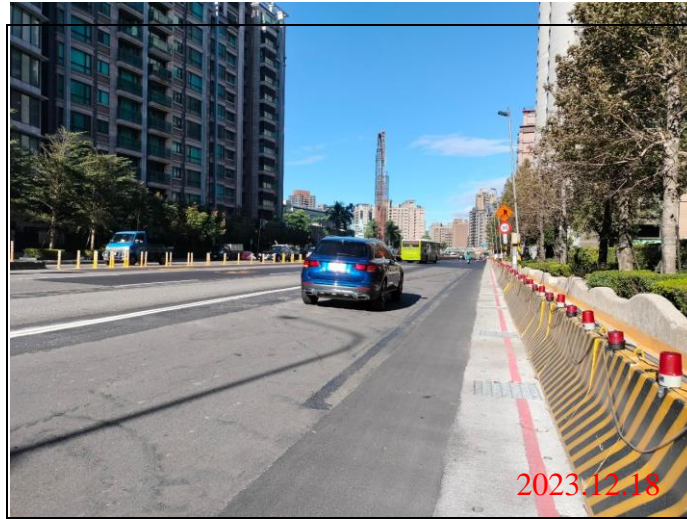
巡查日期地點：112.12.18/ Y23車站
照片說明：路面狀況

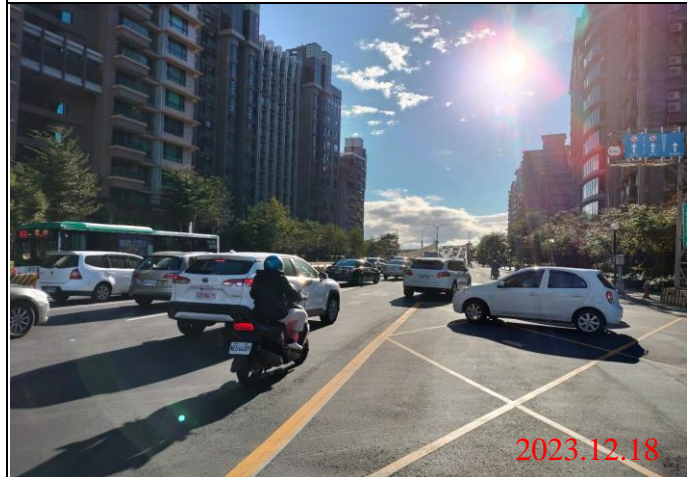
巡查日期地點：112.12.18/ Y23車站
照片說明：路面狀況

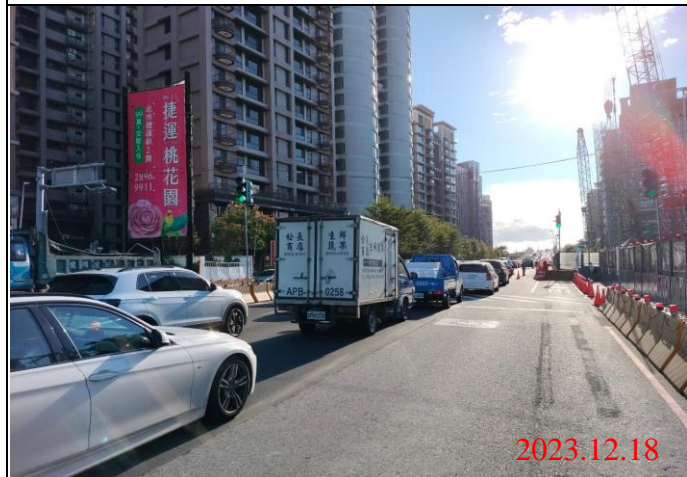
巡查日期地點：112.12.18/ Y23車站
照片說明：路面狀況
