環狀線北環段Y20(不含)~Y23(含)土建及水電環控區段標工程

日期: 112年12月19日

環狀線CF680B區段標道路巡查照片

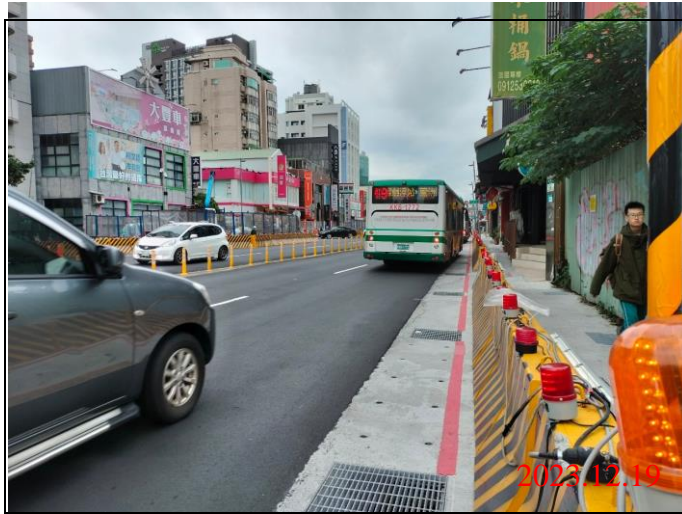
巡查日期地點：112.12.19/ Y21車站
照片說明：路面狀況

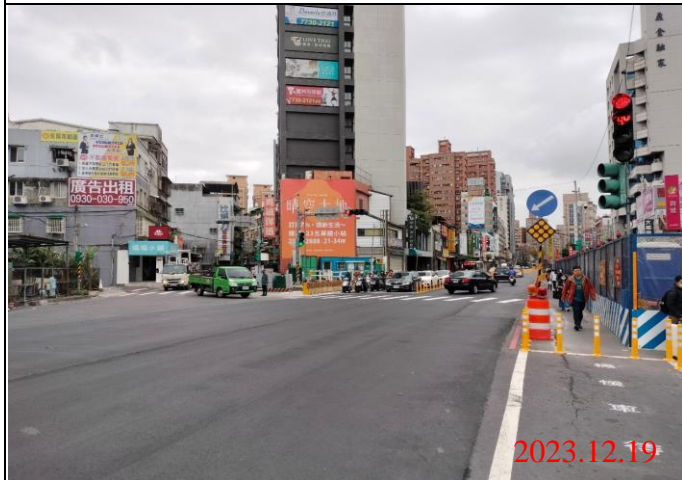
巡查日期地點：112.12.19/ Y21車站
照片說明：路面狀況

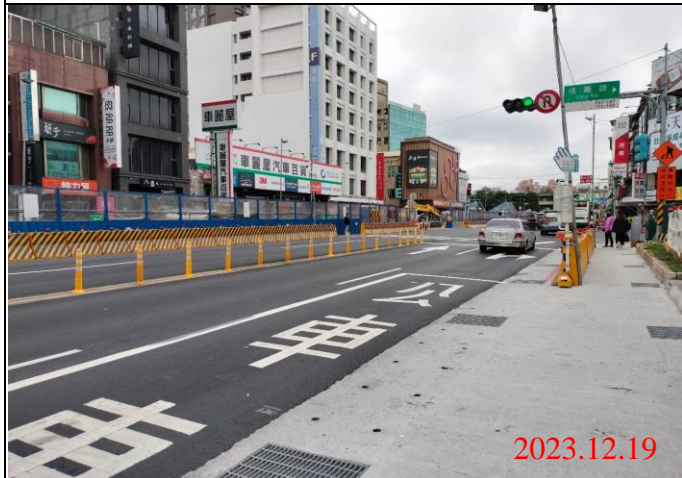
巡查日期地點：112.12.19/ Y21車站
照片說明：路面狀況

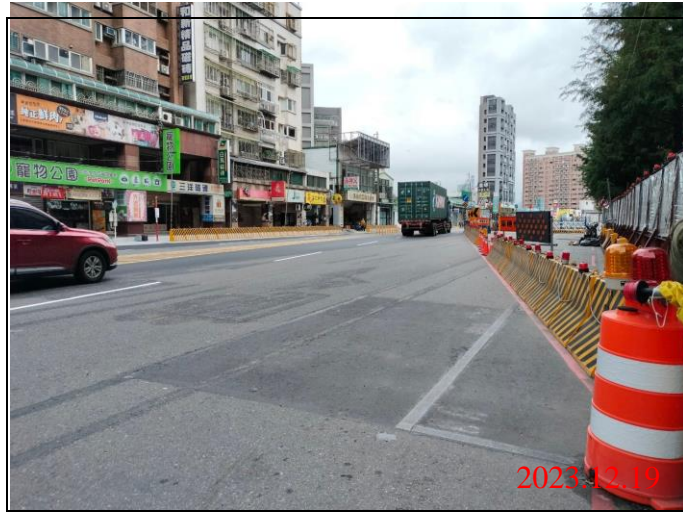
巡查日期地點：112.12.19/ Y22車站
照片說明：路面狀況

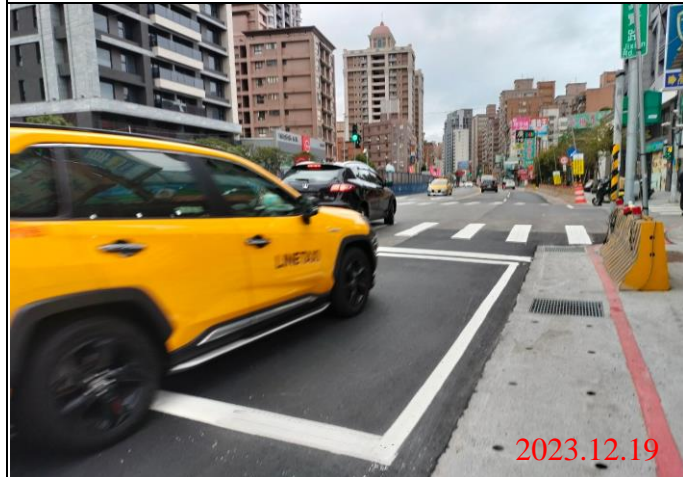
巡查日期地點：112.12.19/ Y22車站
照片說明：路面狀況

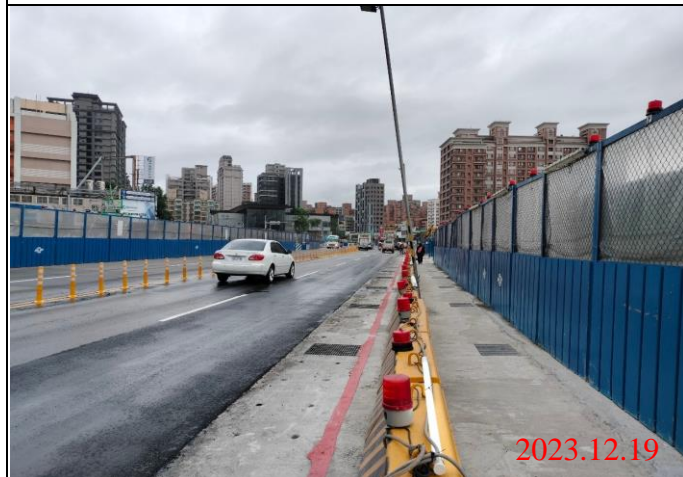
巡查日期地點：112.12.19/ Y22車站
照片說明：路面狀況

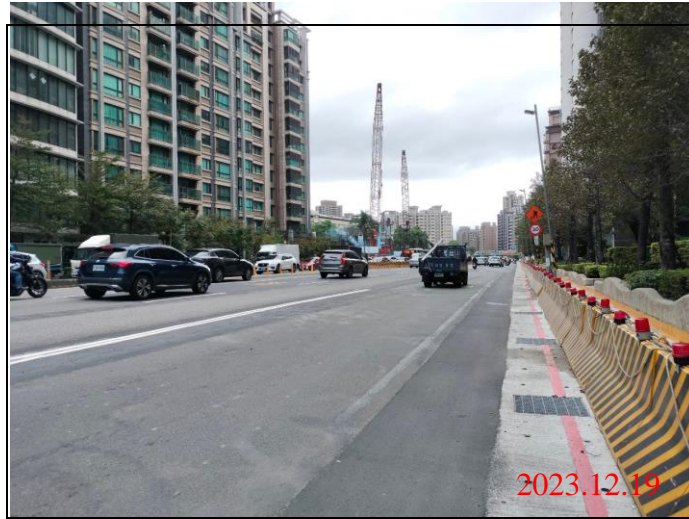
巡查日期地點：112.12.19/ Y23車站
照片說明：路面狀況

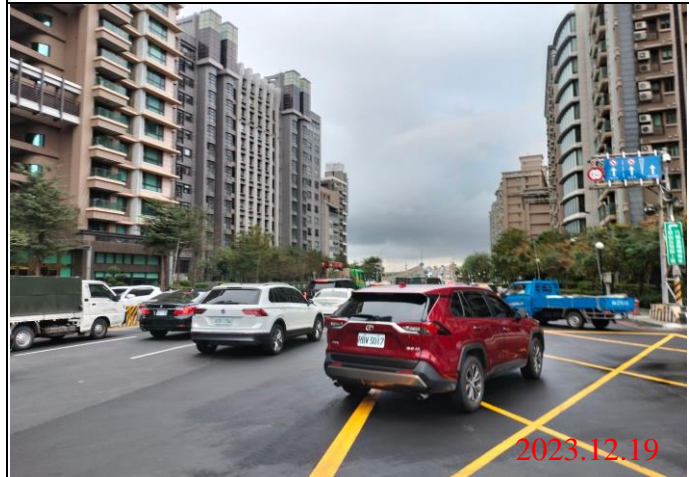
巡查日期地點：112.12.19/ Y23車站
照片說明：路面狀況

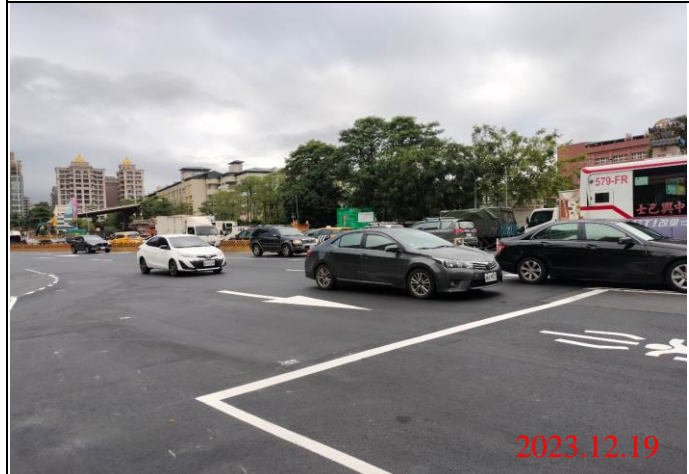
巡查日期地點：112.12.19/ Y23車站
照片說明：路面狀況
