巡查日期地點: 113.01.07/ Y21車站

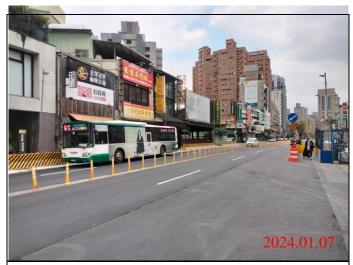
照片說明:路面狀況

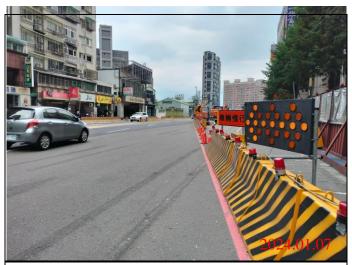
巡查日期地點: 113.01.07/ Y22車站

照片說明:路面狀況

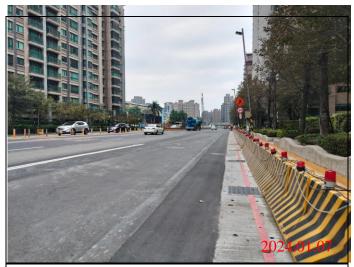
巡查日期地點: 113.01.07/ Y23車站

照片說明:路面狀況

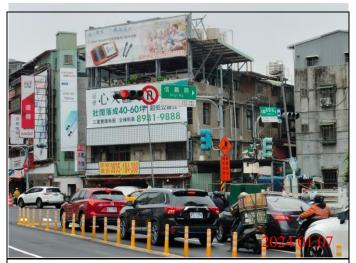
巡查日期地點: 113.01.07/ Y21車站

照片說明:牌面設置狀況

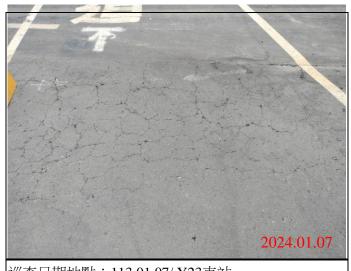
巡查日期地點: 113.01.07/ Y23車站

照片說明:路面龜裂狀況
