環狀線北環段Y20(不含)~Y23(含)土建及水電環控區段標工程

日期: 112年12月25日

環狀線CF680B區段標道路巡查照片

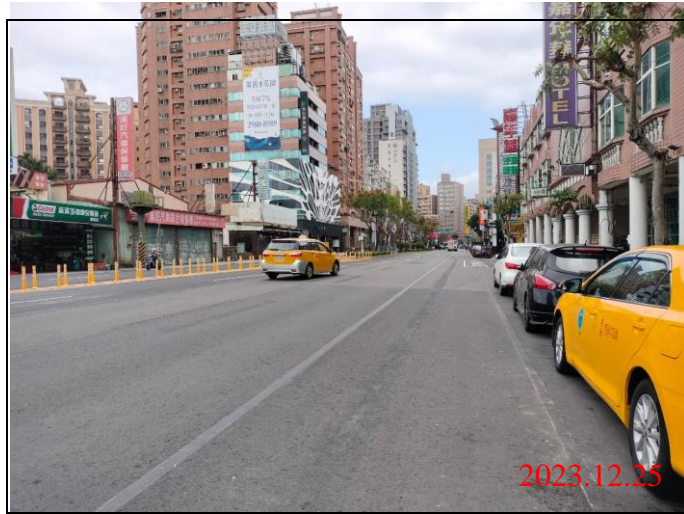
巡查日期地點：112.12.25/ Y21車站
照片說明：路面狀況

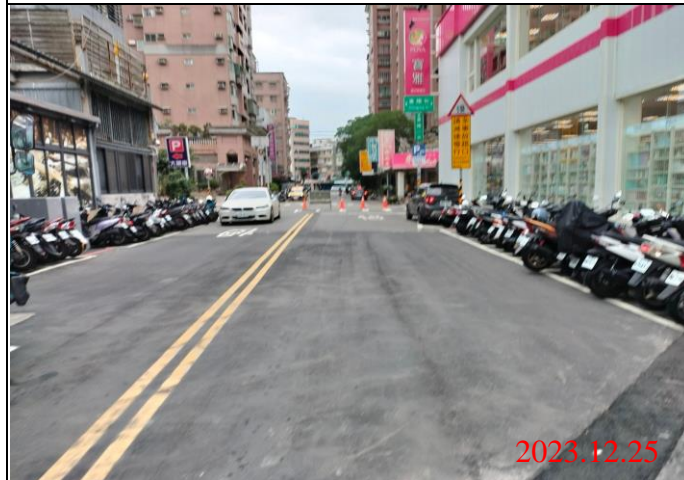
巡查日期地點：112.12.25/ Y21車站
照片說明：路面狀況

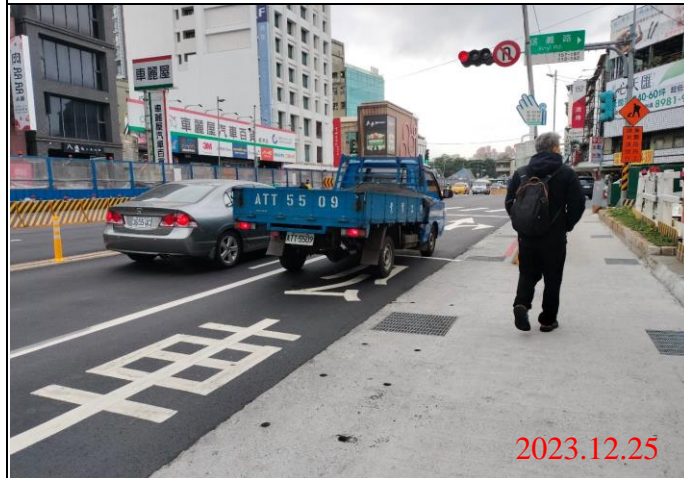
巡查日期地點：112.12.25/ Y21車站
照片說明：路面狀況

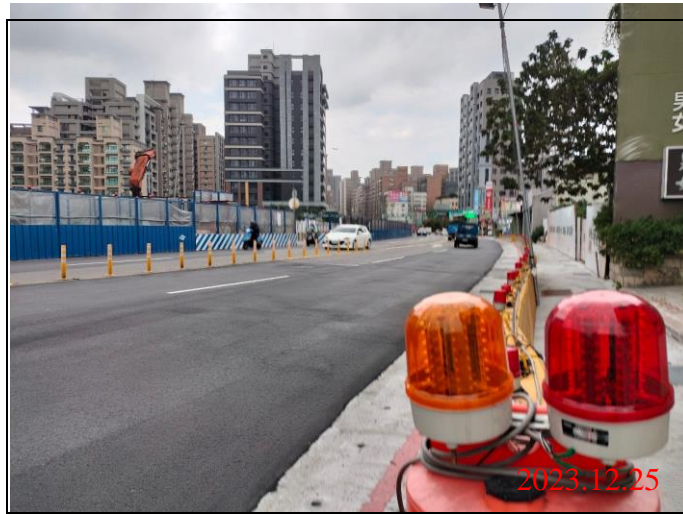
巡查日期地點：112.12.25/ Y22車站
照片說明：路面狀況

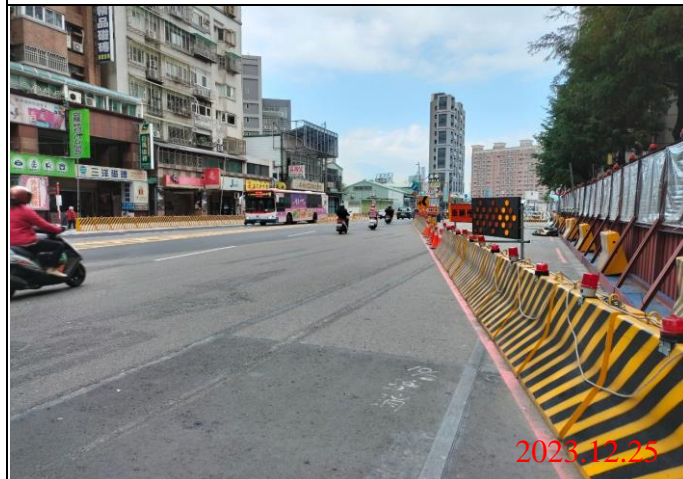
巡查日期地點：112.12.25/ Y22車站
照片說明：路面狀況

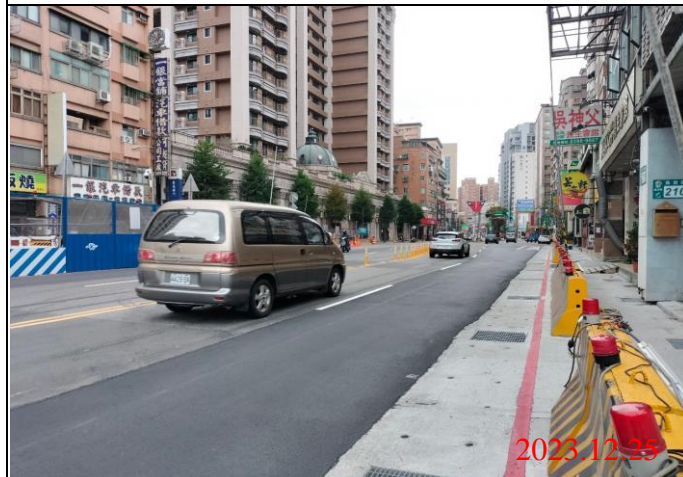
巡查日期地點：112.12.25/ Y22車站
照片說明：路面狀況

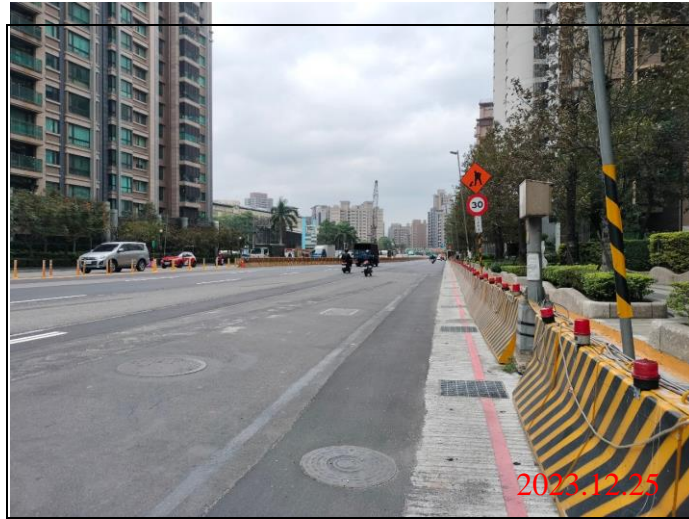
巡查日期地點：112.12.25/ Y23車站
照片說明：路面狀況

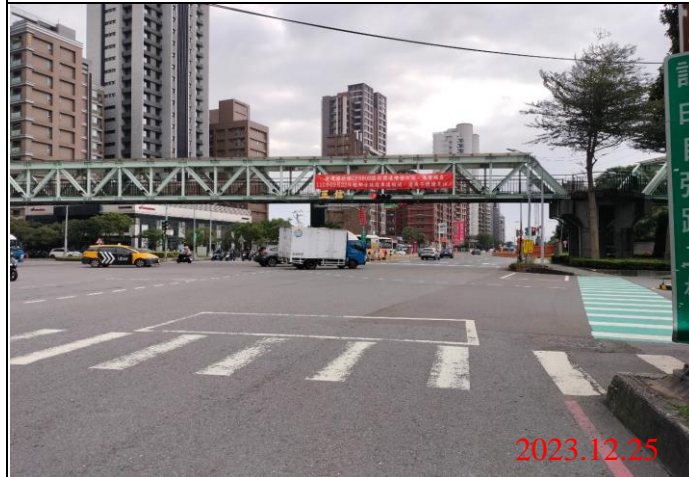
巡查日期地點：112.12.25/ Y23車站
照片說明：路面狀況

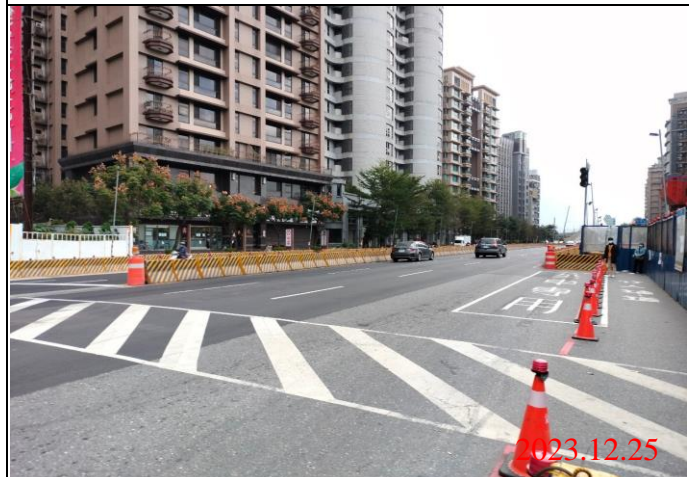
巡查日期地點：112.12.25/ Y23車站
照片說明：路面狀況
