# 環狀線北環段Y20(不含)~Y23(含)土建及水電環控區段標工程

日期: 112年12月26日

# 環狀線CF680B區段標道路巡查照片

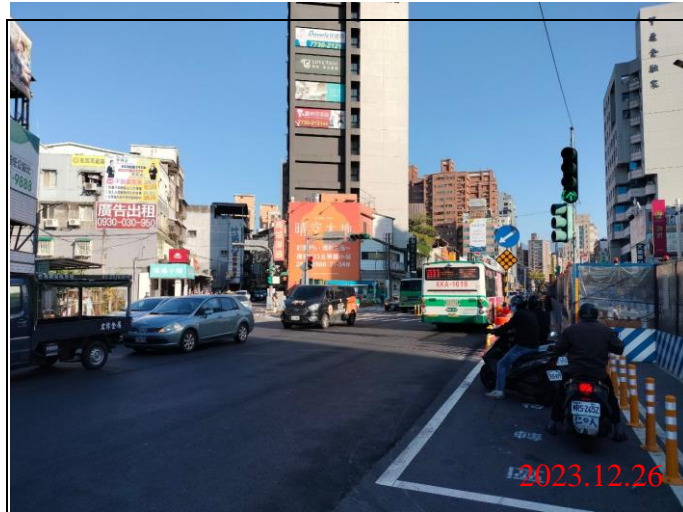
巡查日期地點：112.12.26/ Y21車站  
照片說明：路面狀況

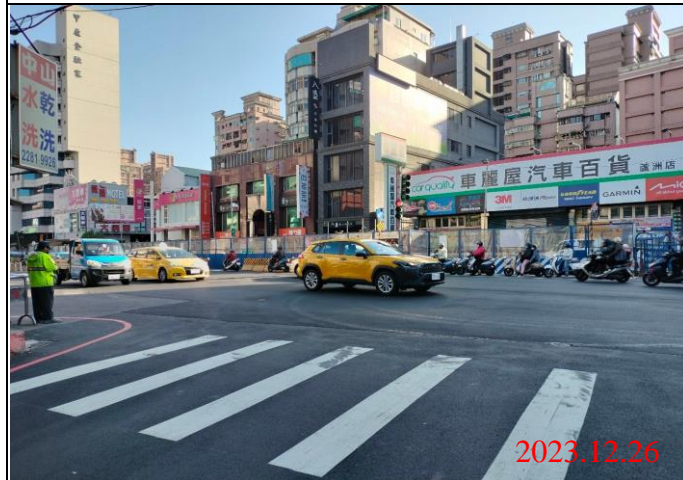
巡查日期地點：112.12.26/ Y21車站  
照片說明：路面狀況

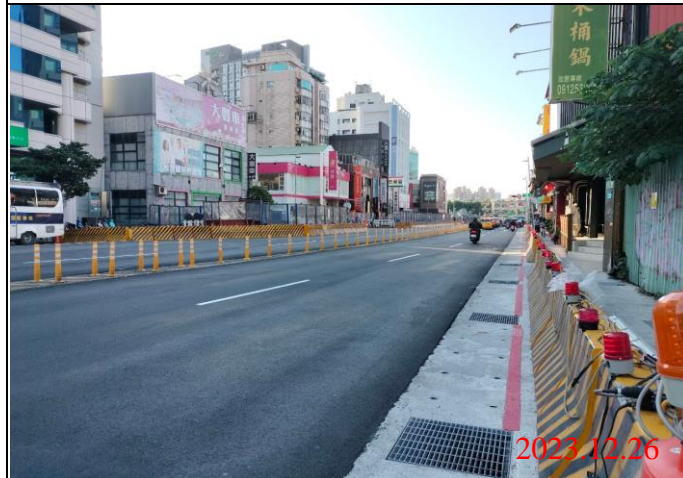
巡查日期地點：112.12.26/ Y21車站  
照片說明：路面狀況

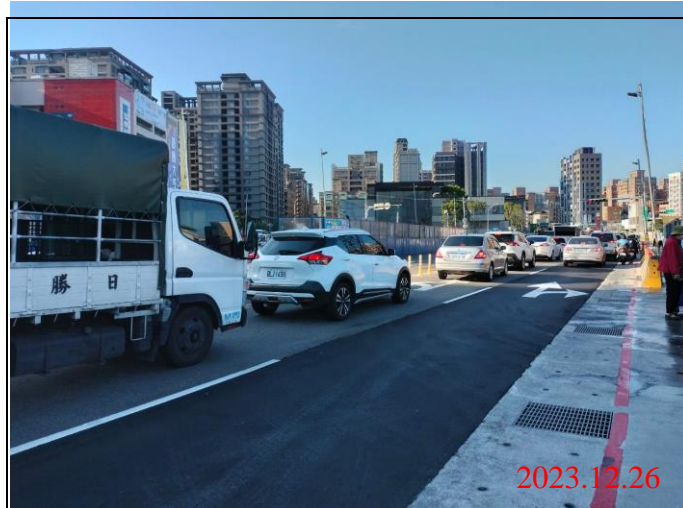
巡查日期地點：112.12.26/ Y22車站  
照片說明：路面狀況

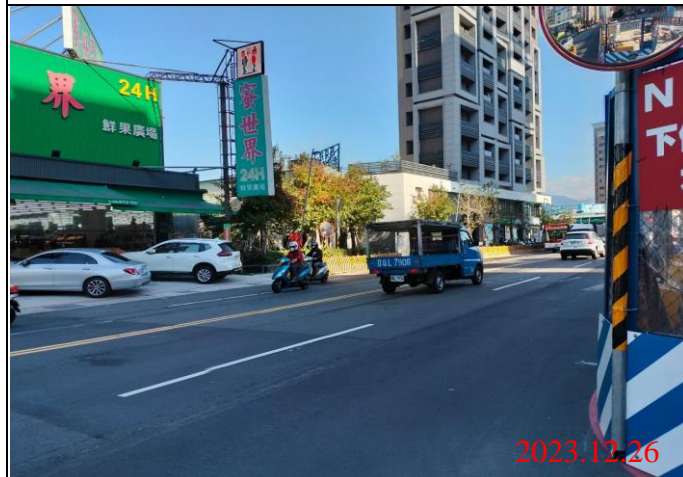
巡查日期地點：112.12.26/ Y22車站  
照片說明：路面狀況

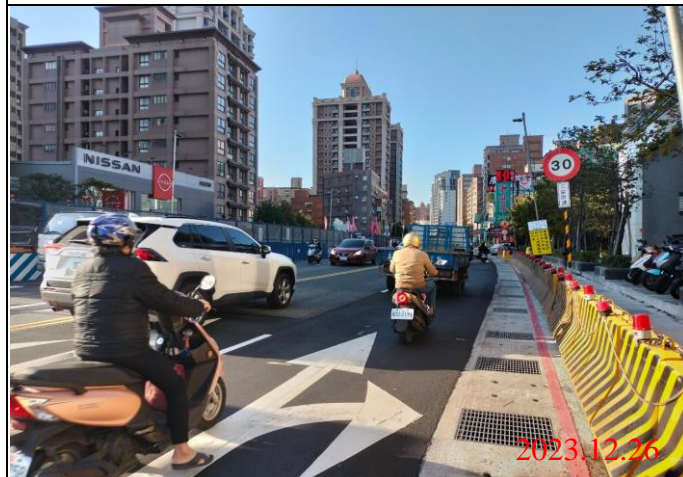
巡查日期地點：112.12.26/ Y22車站  
照片說明：路面狀況

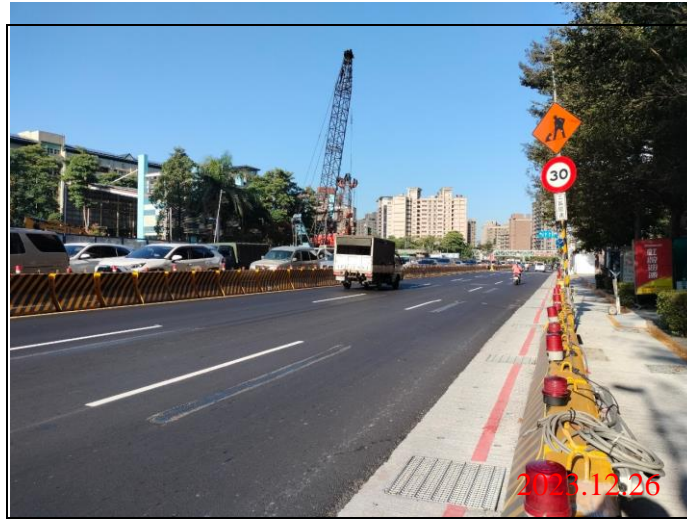
巡查日期地點：112.12.26/ Y23車站  
照片說明：路面狀況

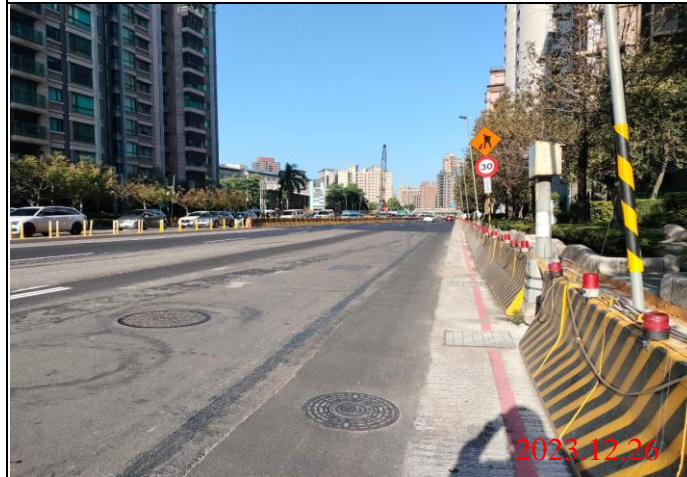
巡查日期地點：112.12.26/ Y23車站  
照片說明：路面狀況

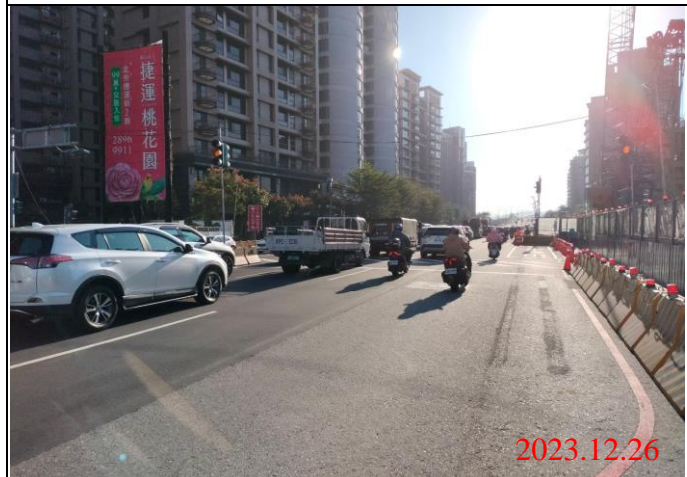
巡查日期地點：112.12.26/ Y23車站  
照片說明：路面狀況
