# 環狀線北環段Y20(不含)~Y23(含)土建及水電環控區段標工程

日期: 112年12月26日

## 環狀線CF680B區段標道路巡查照片

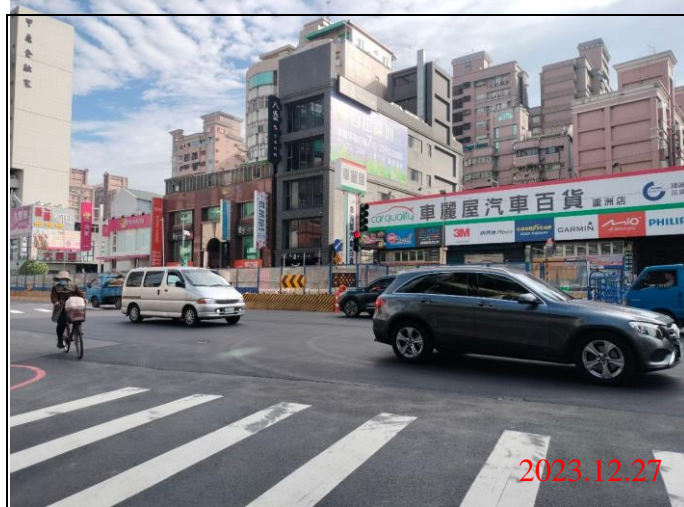
巡查日期地點：112.12.27/ Y21車站  
照片說明：路面狀況

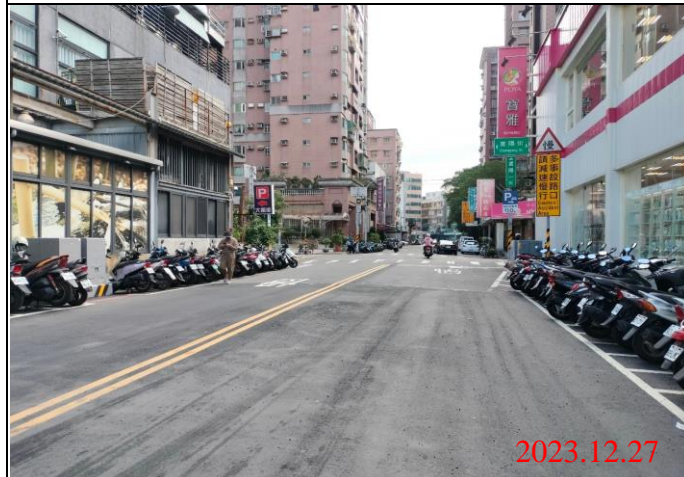
巡查日期地點：112.12.27/ Y21車站  
照片說明：路面狀況

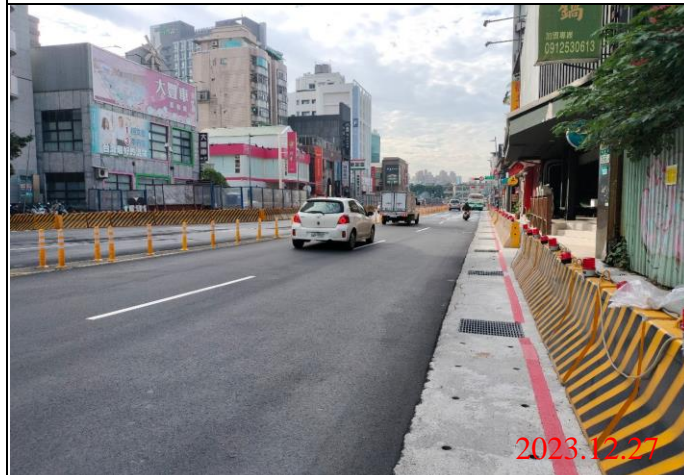
巡查日期地點：112.12.27/ Y21車站  
照片說明：路面狀況

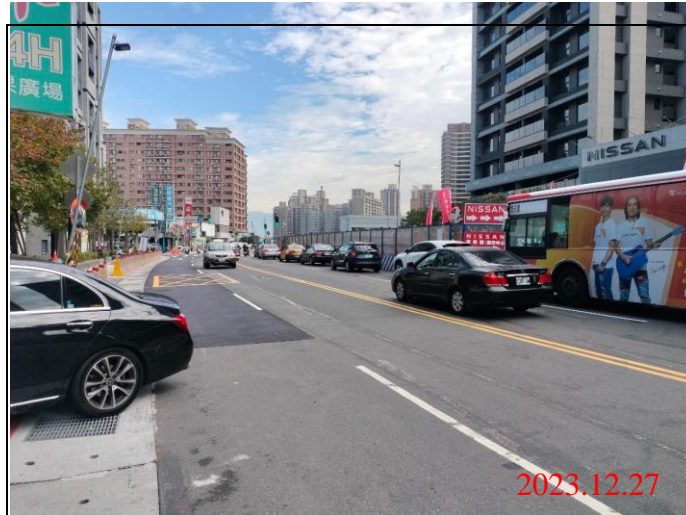
巡查日期地點：112.12.27/ Y22車站  
照片說明：路面狀況

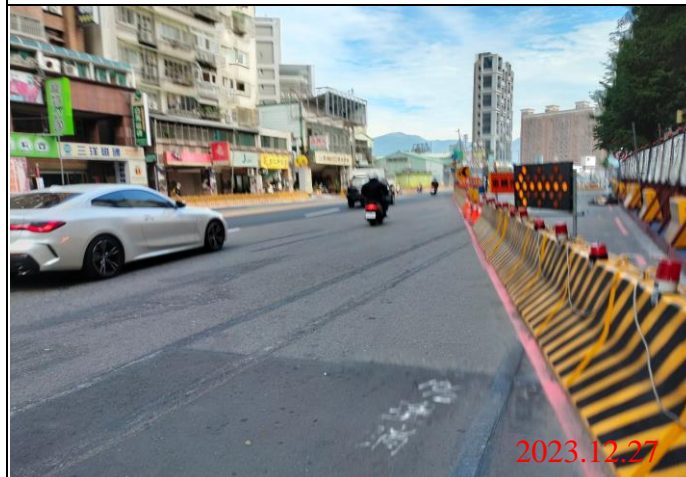
巡查日期地點：112.12.27/ Y22車站  
照片說明：路面狀況

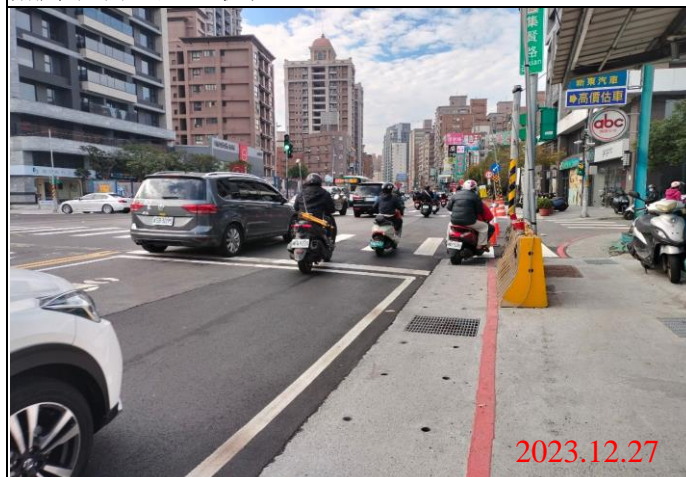
巡查日期地點：112.12.27/ Y22車站  
照片說明：路面狀況

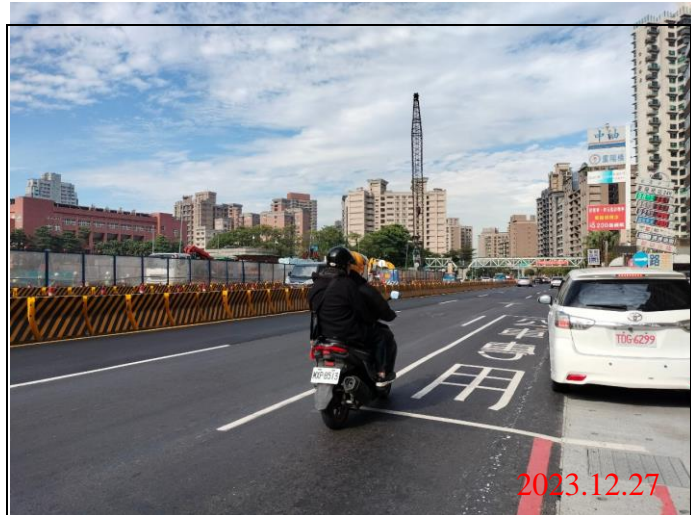
巡查日期地點：112.12.27/ Y23車站  
照片說明：路面狀況

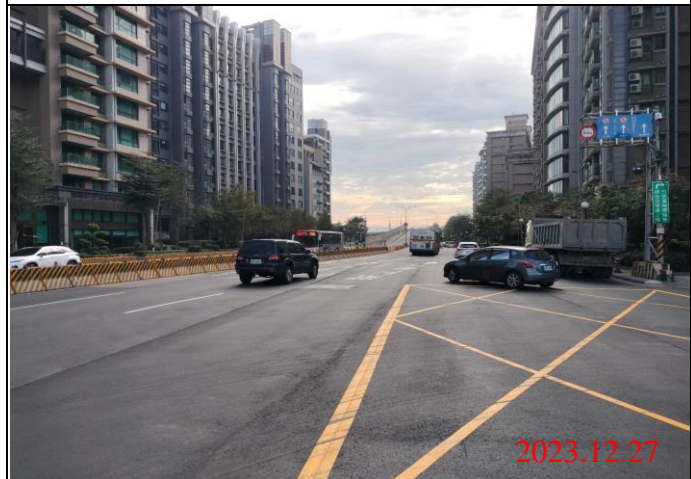
巡查日期地點：112.12.27/ Y23車站  
照片說明：路面狀況

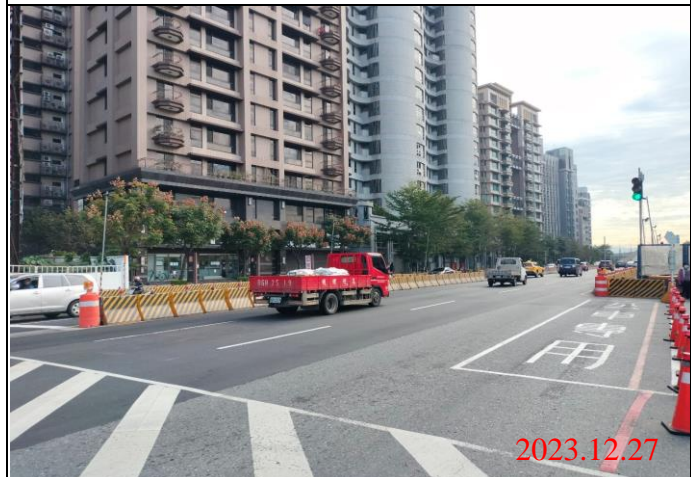
巡查日期地點：112.12.27/ Y23車站  
照片說明：路面狀況
