# 環狀線北環段Y20(不含)~Y23(含)土建及水電環控區段標工程

日期: 112年12月29日

# 環狀線CF680B區段標道路巡查照片

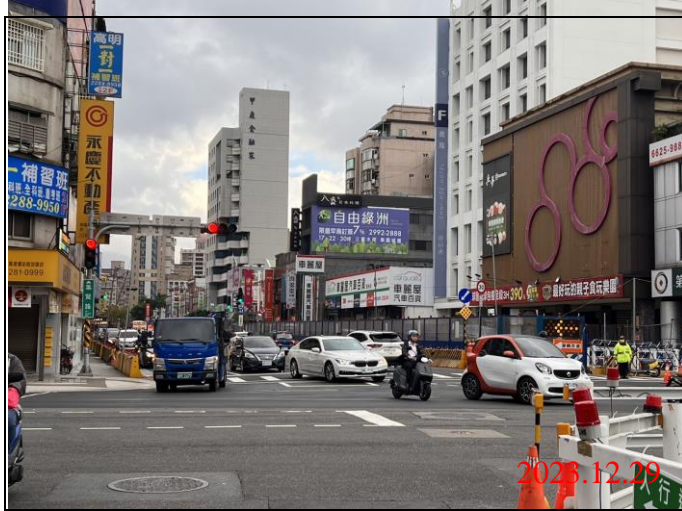
巡查日期地點：112.12.29/ Y21車站  
照片說明：路面狀況

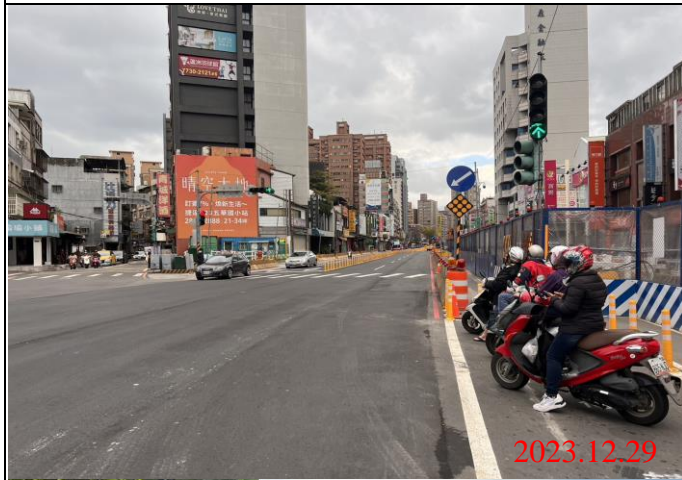
巡查日期地點：112.12.29/ Y21車站  
照片說明：路面狀況

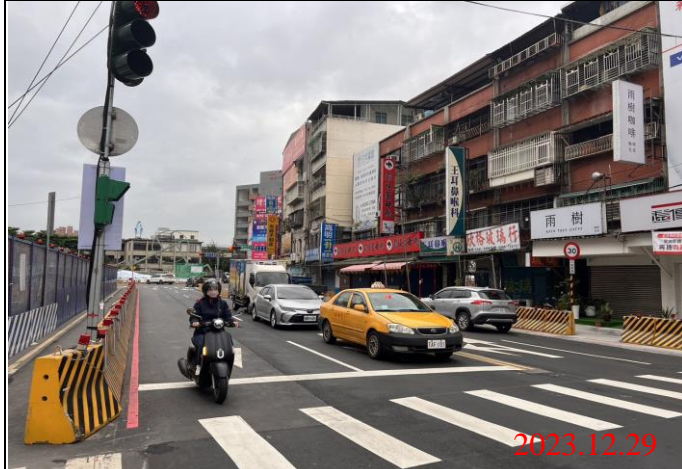
巡查日期地點：112.12.29/ Y21車站  
照片說明：路面狀況

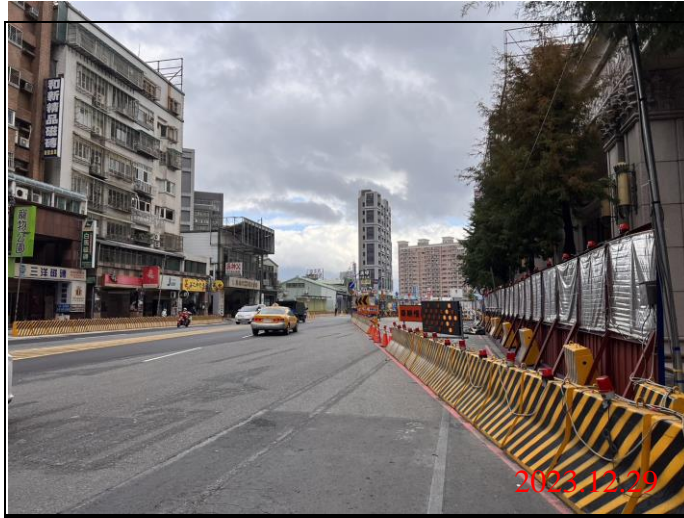
巡查日期地點：112.12.29/ Y22車站  
照片說明：路面狀況

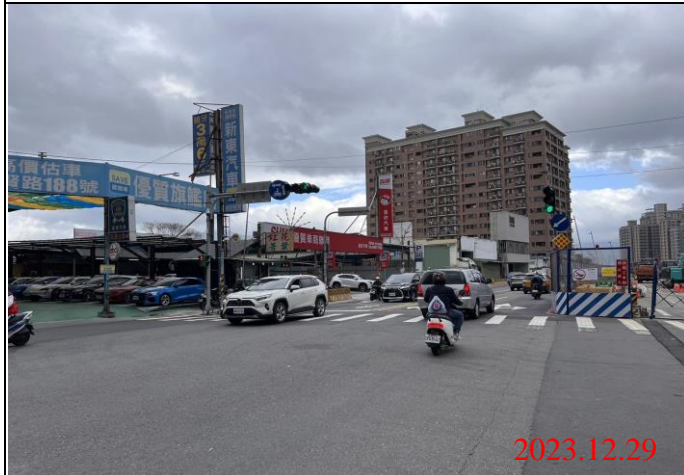
巡查日期地點：112.12.29/ Y22車站  
照片說明：路面狀況

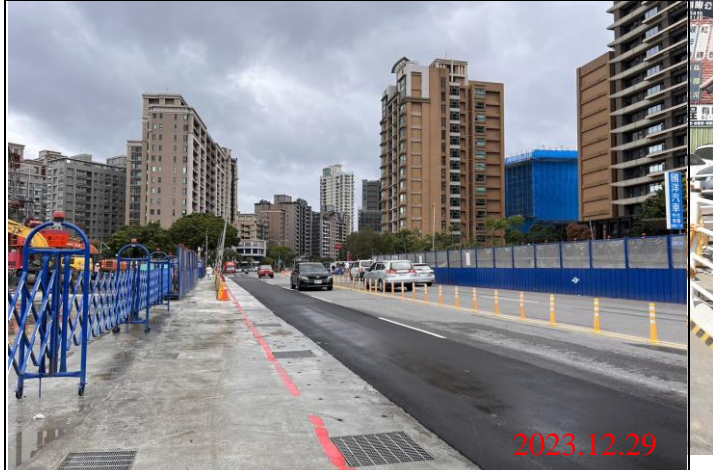
巡查日期地點：112.12.29/ Y22車站  
照片說明：路面狀況

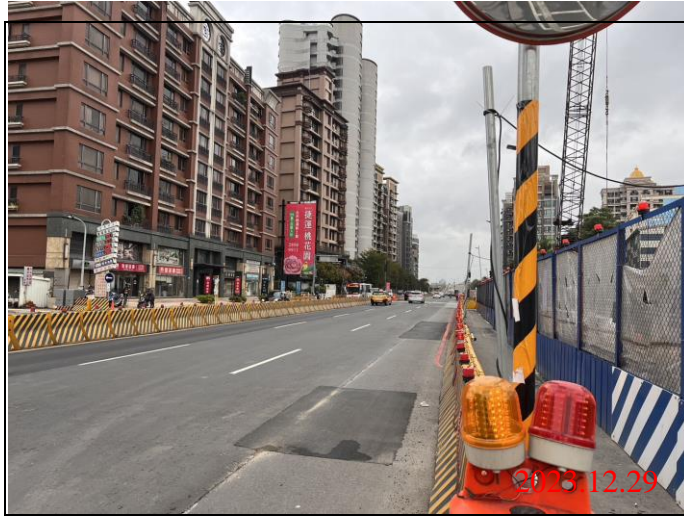
巡查日期地點：112.12.29/ Y23車站  
照片說明：路面狀況

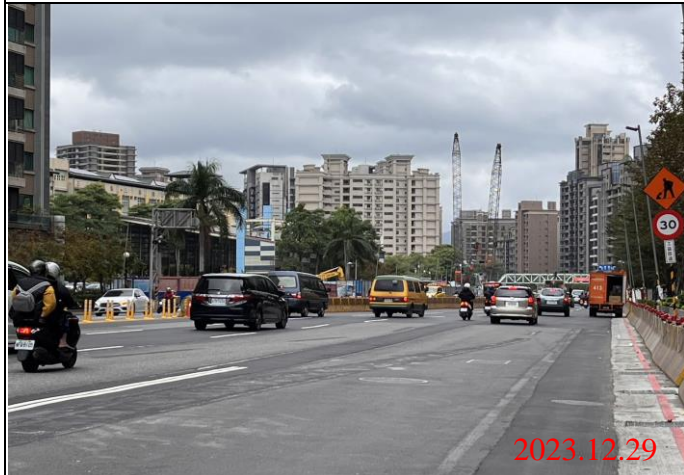
巡查日期地點：112.12.29/ Y23車站  
照片說明：路面狀況

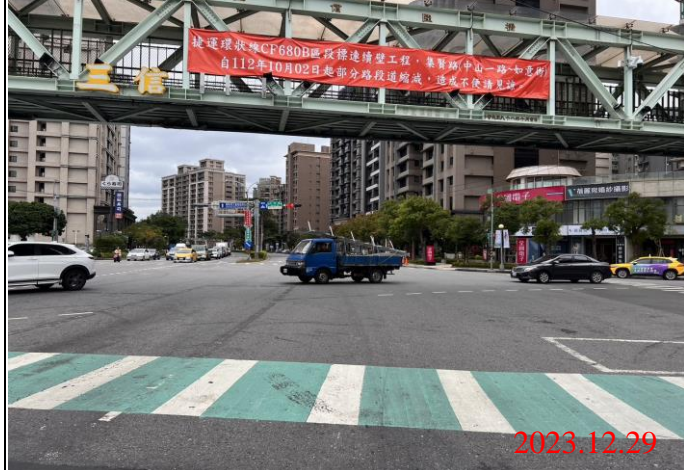
巡查日期地點：112.12.29/ Y23車站  
照片說明：路面狀況
