環狀線北環段Y20(不含)~Y23(含)土建及水電環控區段標工程

日期：112年12月30日

環狀線CF680B區段標道路巡查照片

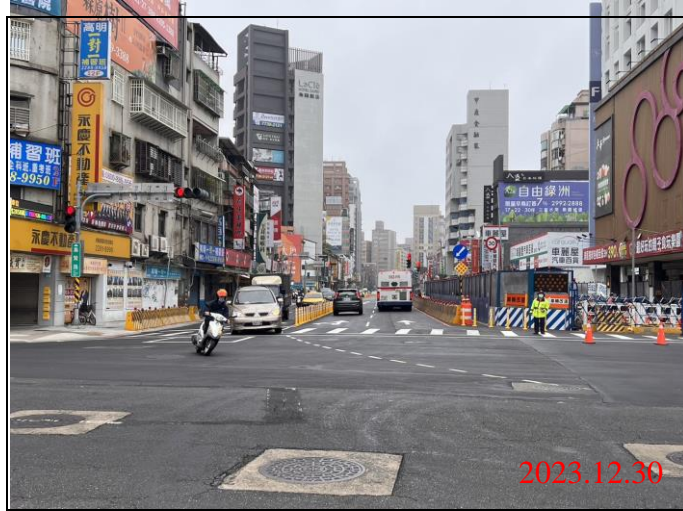
巡查日期地點：112.12.30/ Y21車站
照片說明：路面狀況

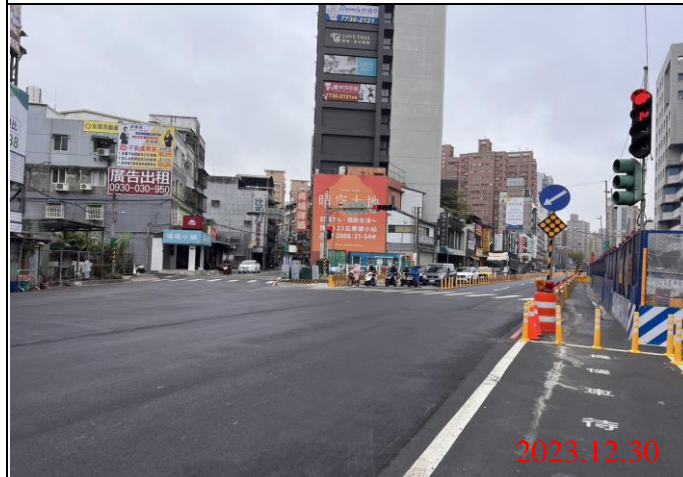
巡查日期地點：112.12.30/ Y21車站
照片說明：路面狀況

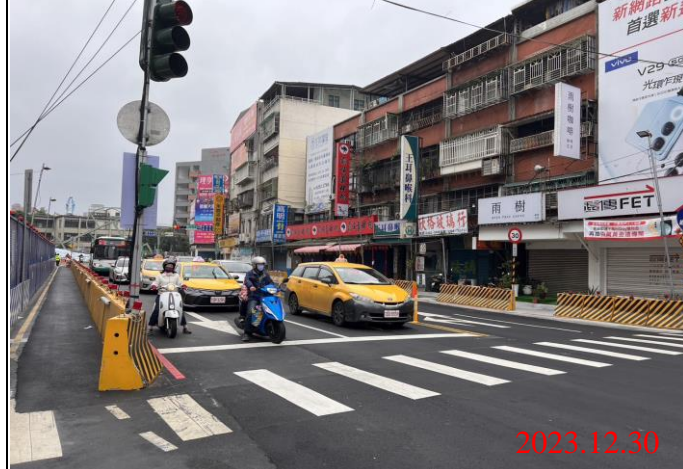
巡查日期地點：112.12.30/ Y21車站
照片說明：路面狀況

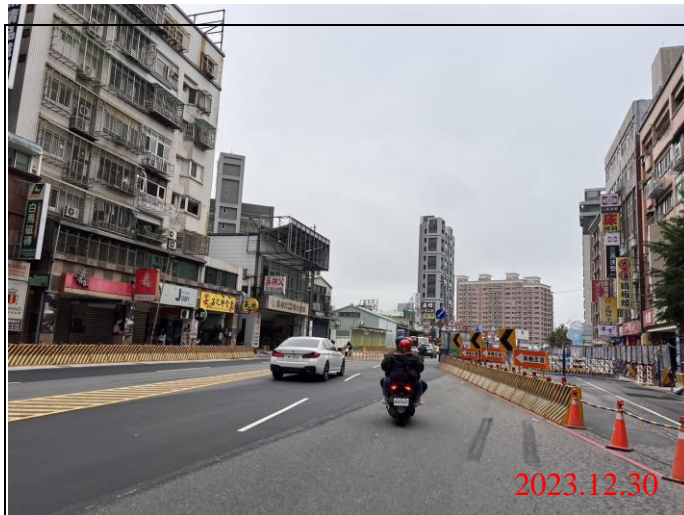
巡查日期地點：112.12.30/ Y22車站
照片說明：路面狀況

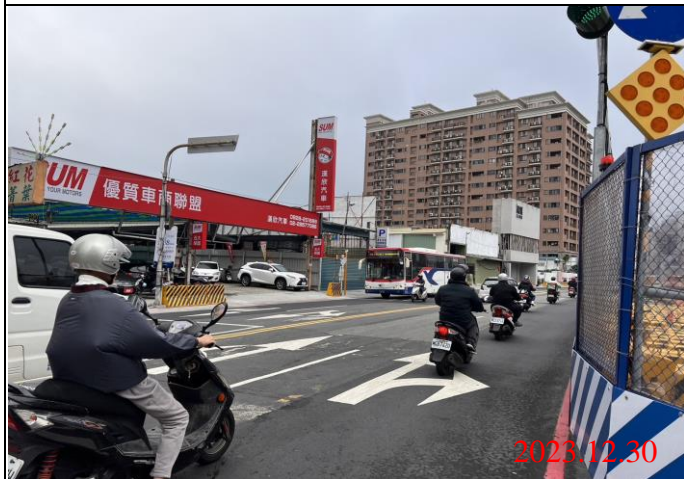
巡查日期地點：112.12.30/ Y22車站
照片說明：路面狀況

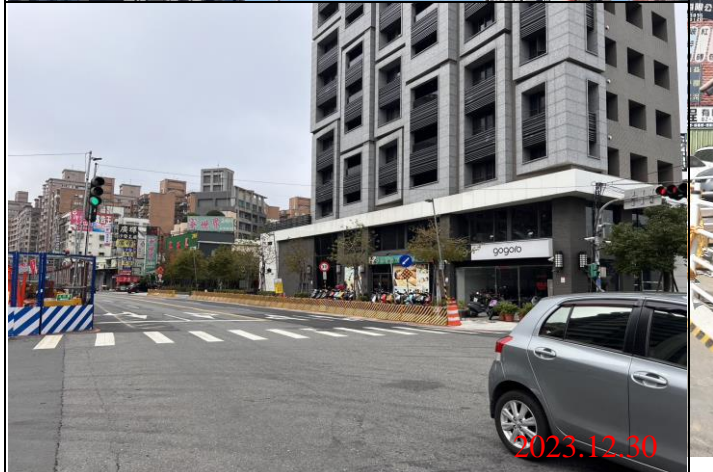
巡查日期地點：112.12.30/ Y22車站
照片說明：路面狀況

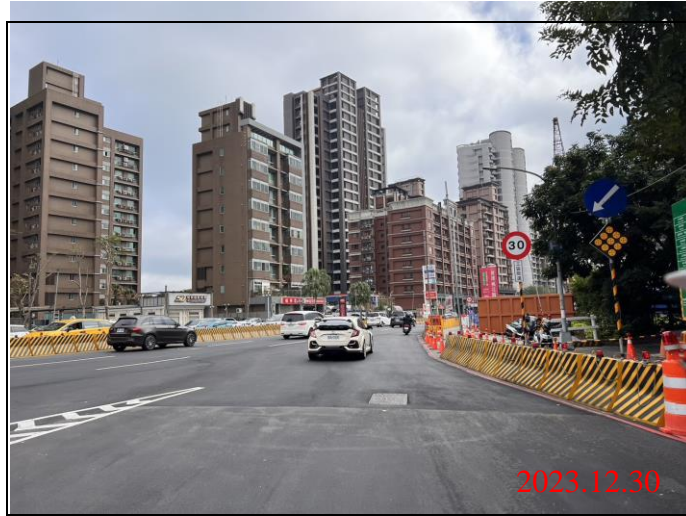
巡查日期地點：112.12.30/ Y23車站
照片說明：路面狀況

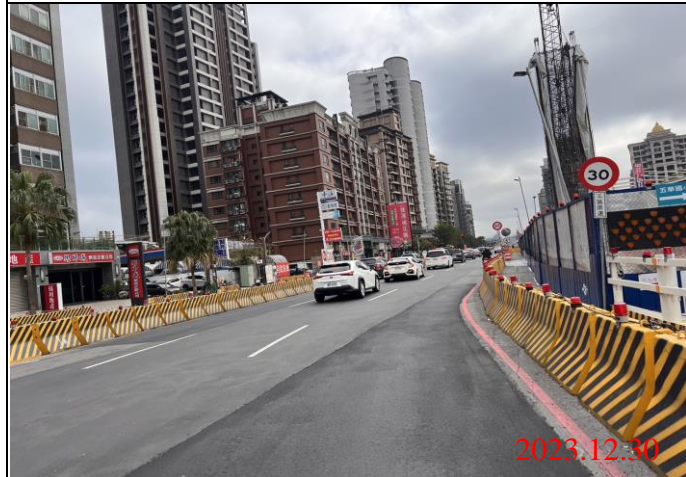
巡查日期地點：112.12.30/ Y23車站
照片說明：路面狀況

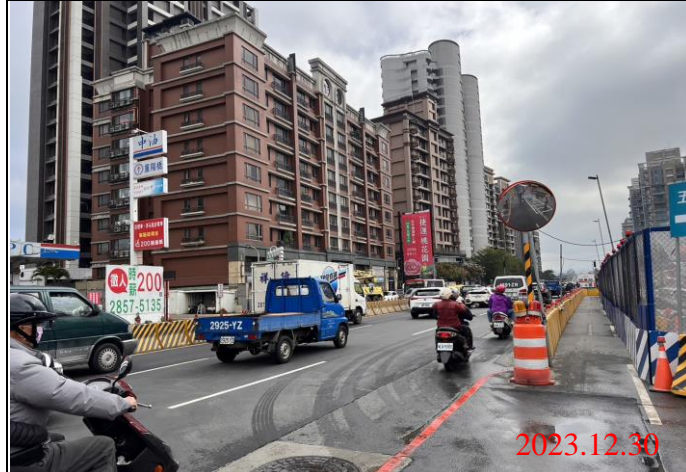
巡查日期地點：112.12.30/ Y23車站
照片說明：路面狀況
