環狀線北環段Y20(不含)~Y23(含)土建及水電環控區段標工程

日期: 112年12月31日

環狀線CF680B區段標道路巡查照片

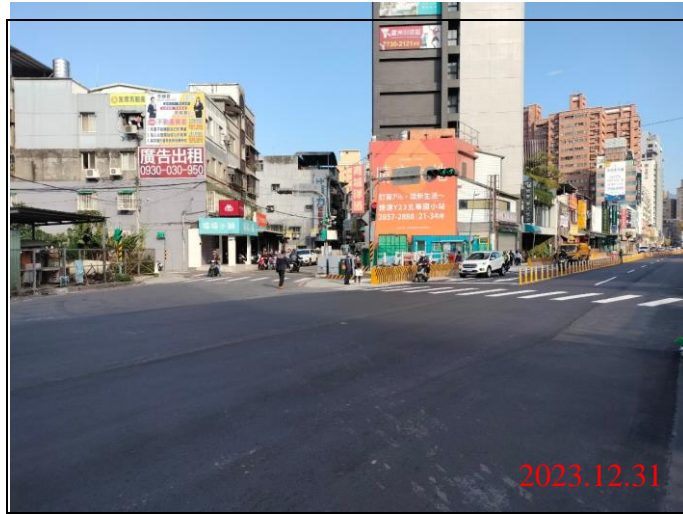
巡查日期地點：112.12.31/ Y21車站
照片說明：路面狀況

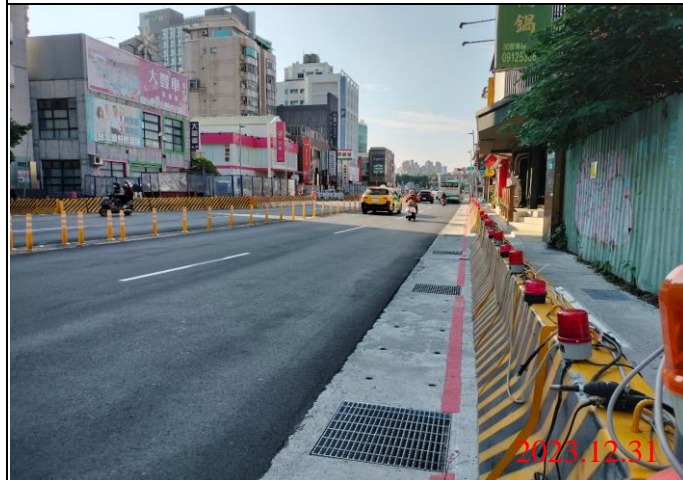
巡查日期地點：112.12.31/ Y21車站
照片說明：路面狀況

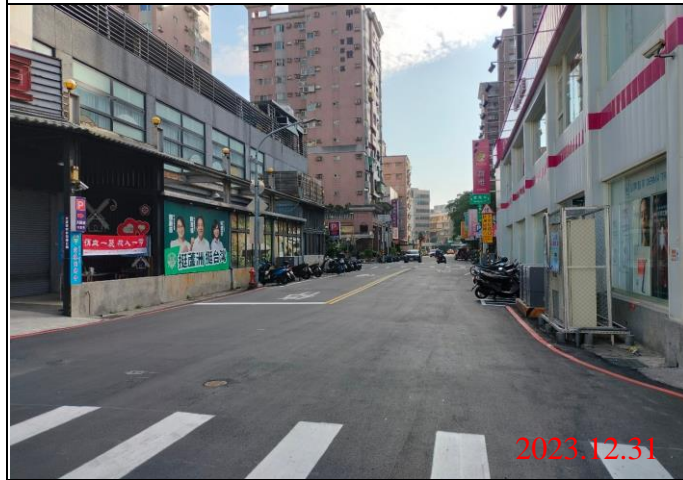
巡查日期地點：112.12.31/ Y21車站
照片說明：路面狀況

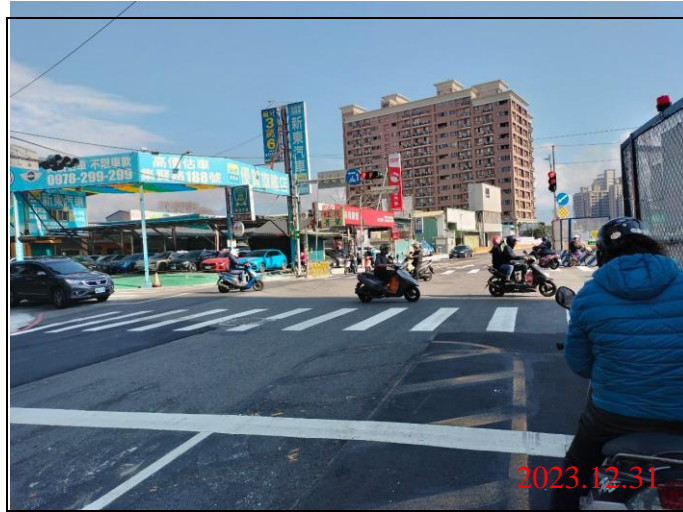
巡查日期地點：112.12.31/ Y22車站
照片說明：路面狀況

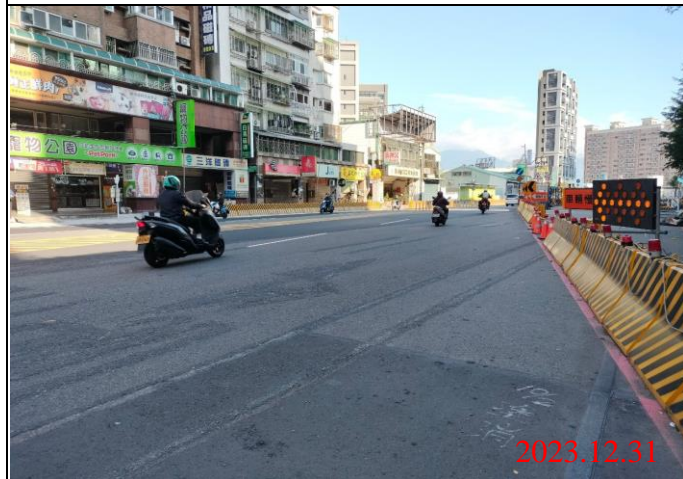
巡查日期地點：112.12.31/ Y22車站
照片說明：路面狀況

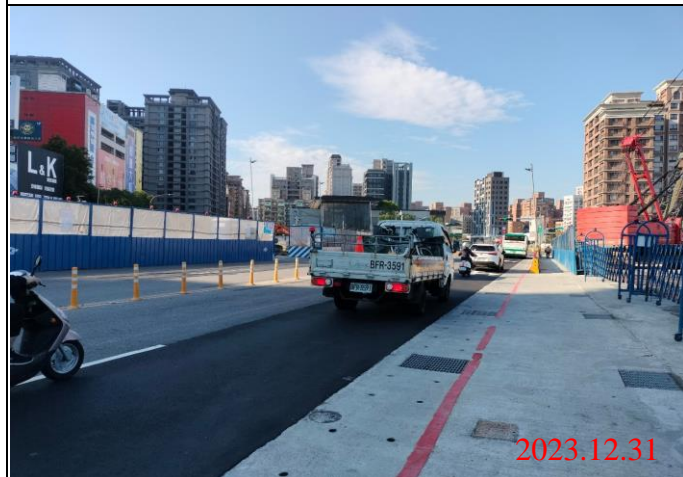
巡查日期地點：112.12.31/ Y22車站
照片說明：路面狀況
