環狀線北環段Y20(不含)~Y23(含)土建及水電環控區段標工程

日期: 113年1月2日

環狀線CF680B區段標道路巡查照片

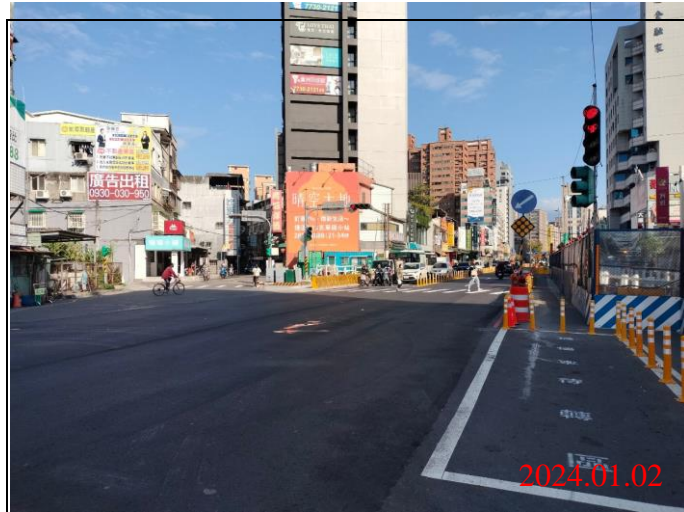
巡查日期地點：113.01.02/ Y21車站
照片說明：路面狀況

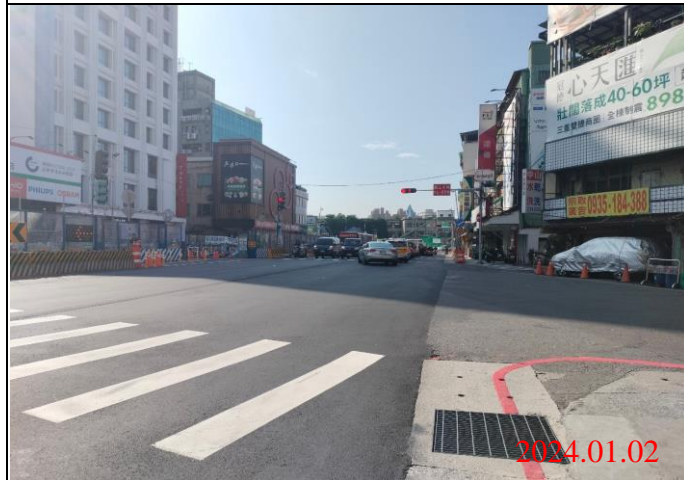
巡查日期地點：113.01.02/ Y21車站
照片說明：路面狀況

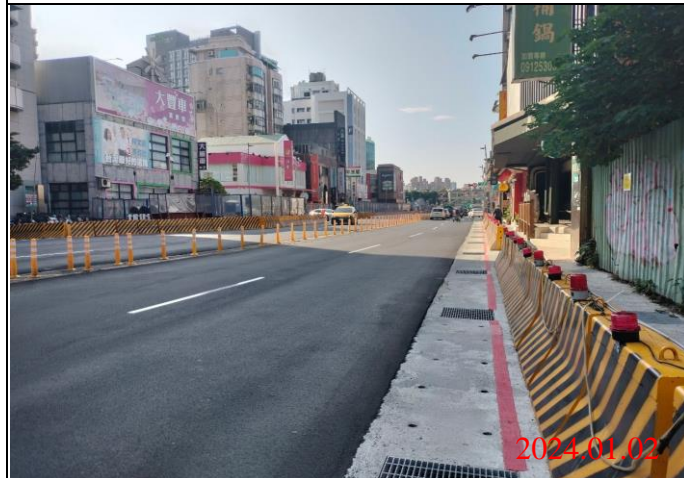
巡查日期地點：113.01.02/ Y21車站
照片說明：路面狀況

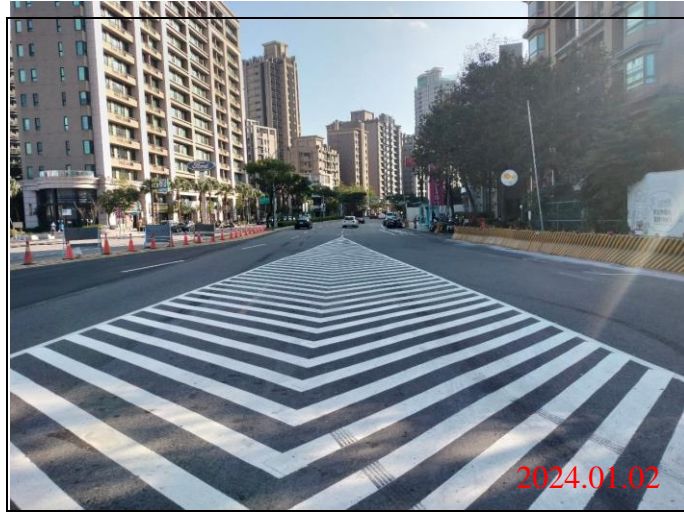
巡查日期地點：113.01.02/ Y22車站
照片說明：路面狀況

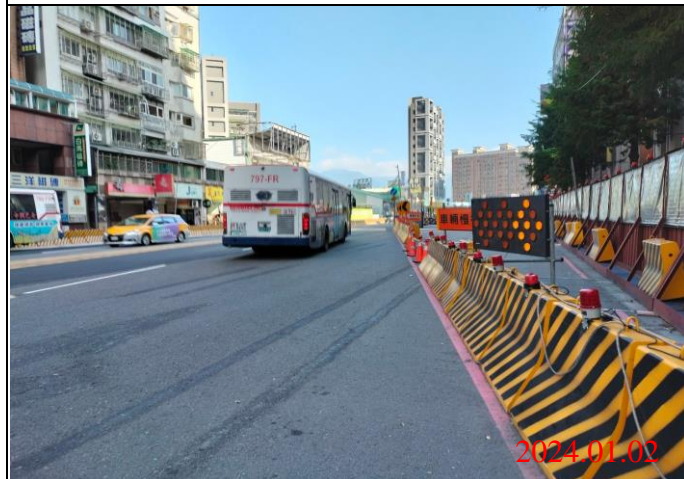
巡查日期地點：113.01.02/ Y22車站
照片說明：路面狀況

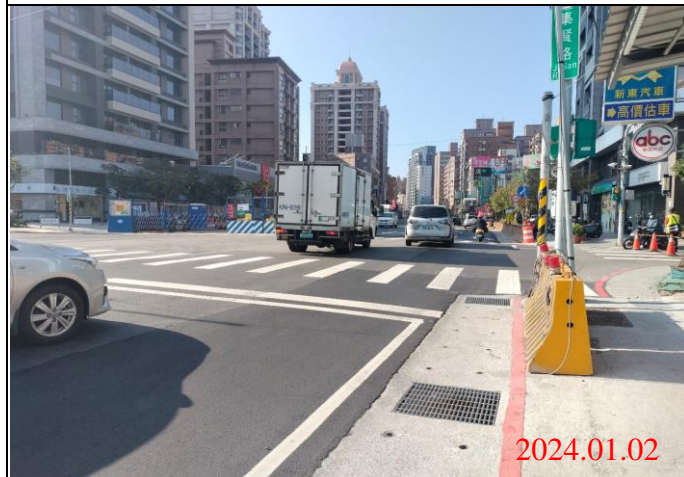
巡查日期地點：113.01.02/ Y22車站
照片說明：路面狀況

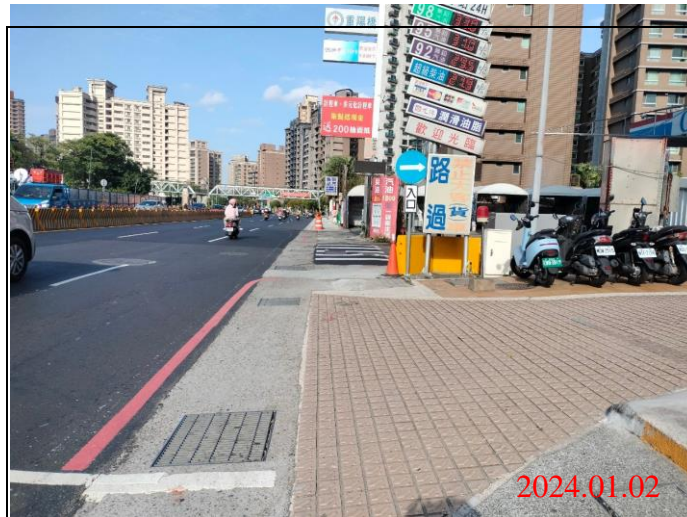
巡查日期地點：113.01.02/ Y23車站
照片說明：路面狀況

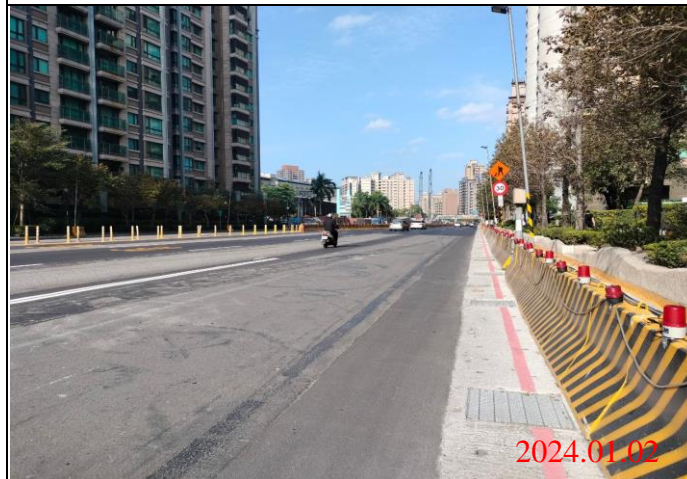
巡查日期地點：113.01.02/ Y23車站
照片說明：路面狀況

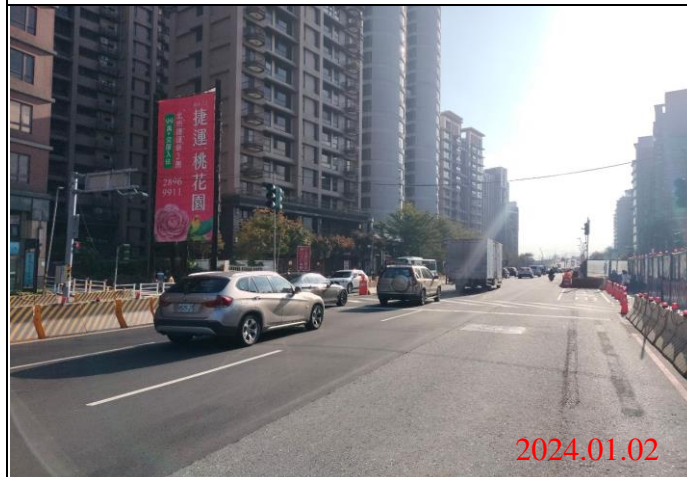
巡查日期地點：113.01.02/ Y23車站
照片說明：路面狀況
