環狀線北環段Y20(不含)~Y23(含)土建及水電環控區段標工程

日期: 113 年 1 月 3 日

環狀線CF680B區段標道路巡查照片

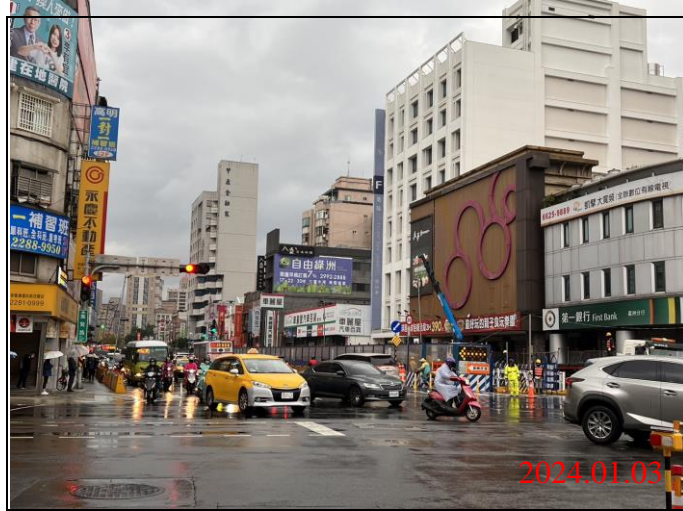
巡查日期地點：113.01.03/ Y21車站
照片說明：路面狀況

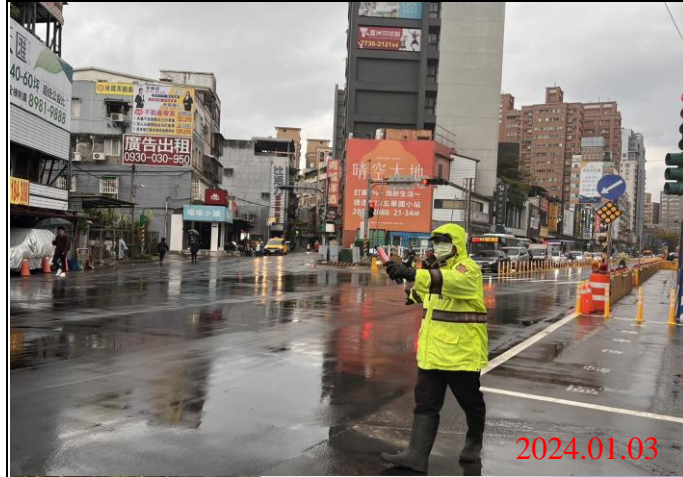
巡查日期地點：113.01.03/ Y21車站
照片說明：路面狀況

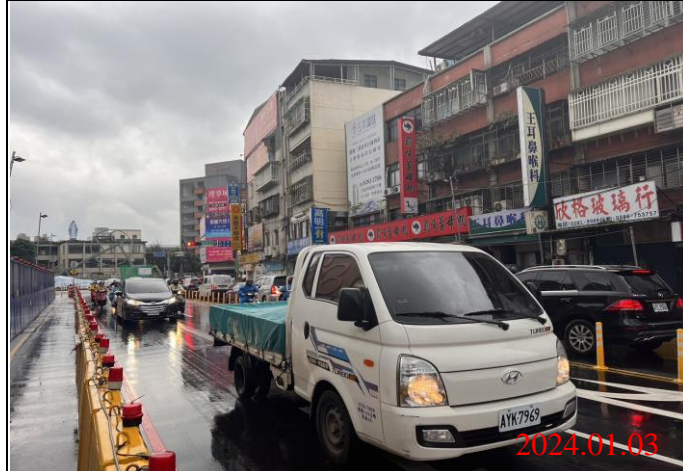
巡查日期地點：113.01.03/ Y21車站
照片說明：路面狀況

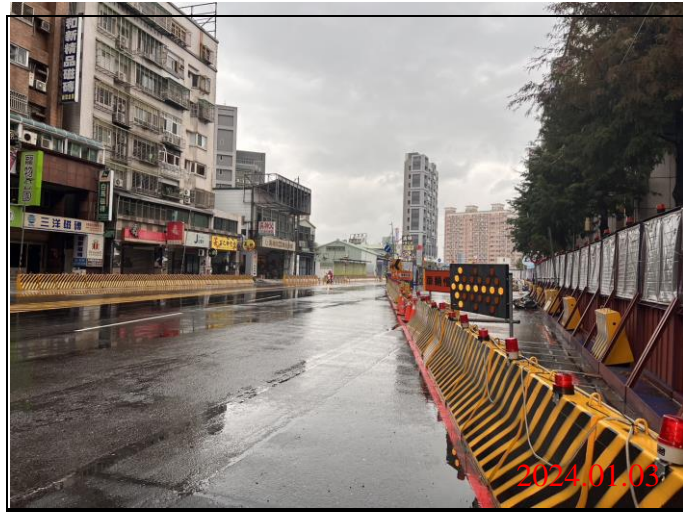
巡查日期地點：113.01.03/ Y22車站
照片說明：路面狀況

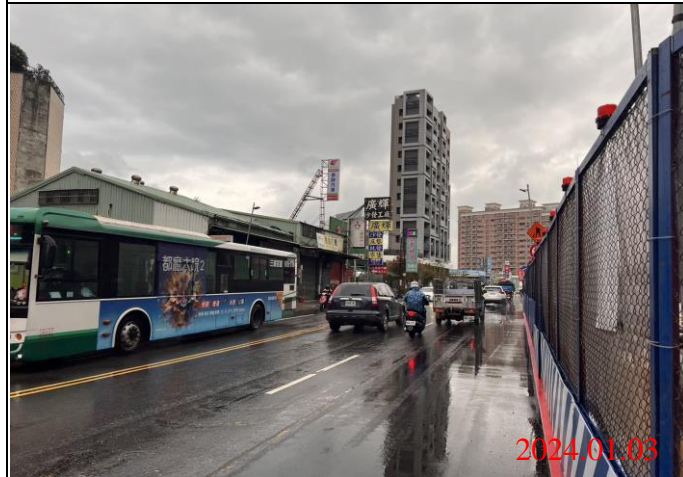
巡查日期地點：113.01.03/ Y22車站
照片說明：路面狀況

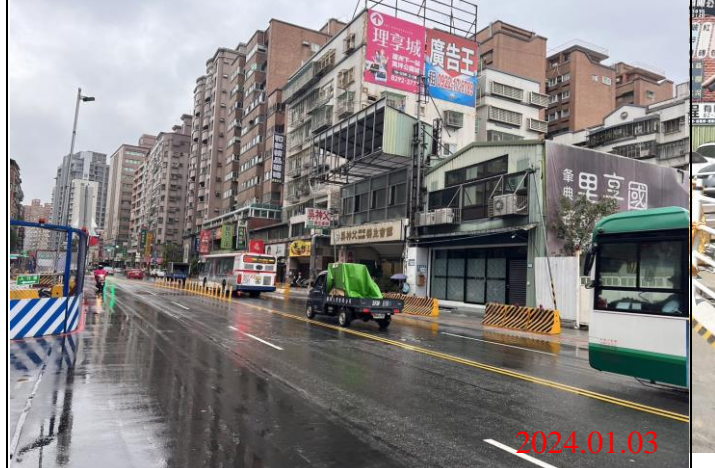
巡查日期地點：113.01.03/ Y22車站
照片說明：路面狀況

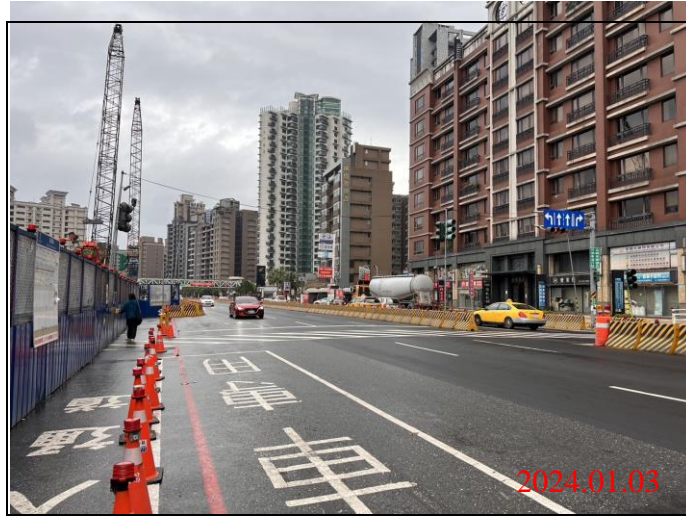
巡查日期地點：113.01.03/ Y23車站
照片說明：路面狀況

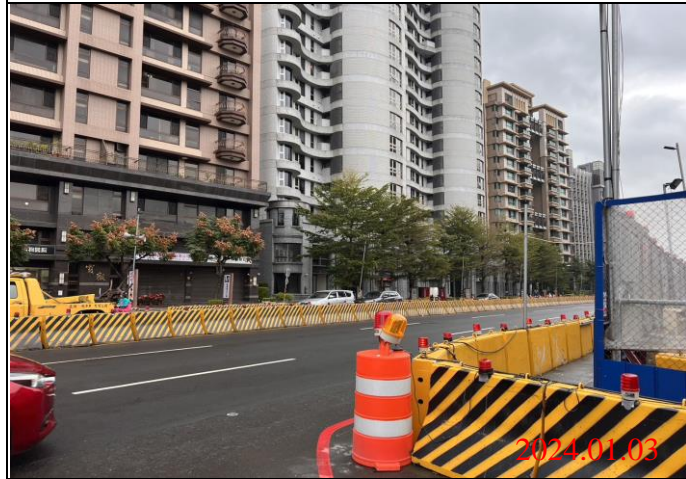
巡查日期地點：113.01.03/ Y23車站
照片說明：路面狀況

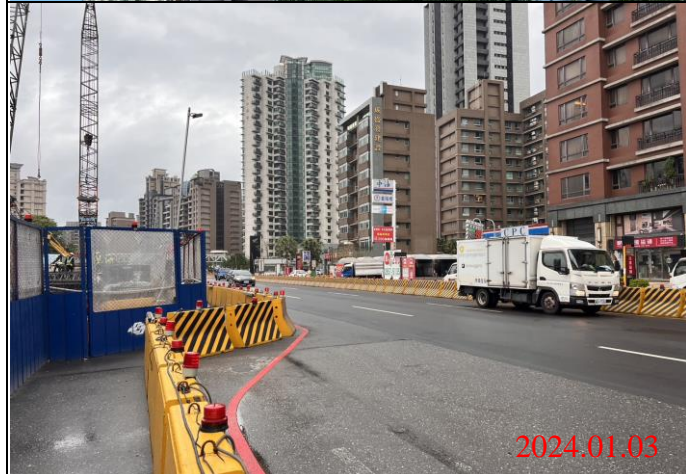
巡查日期地點：113.01.03/ Y23車站
照片說明：路面狀況

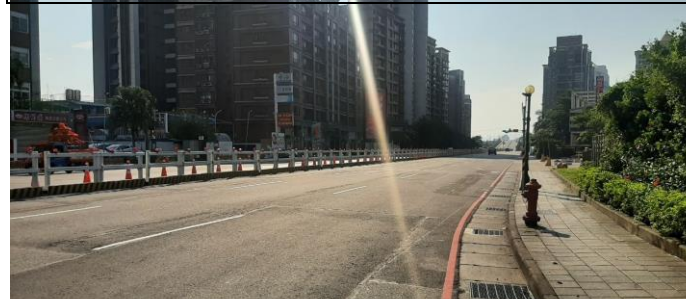
巡查日期地點：113.01.03/ Y23車站
照片說明：路面狀況
