# 環狀線北環段Y20(不含)~Y23(含)土建及水電環控區段標工程

日期: 113年1月4日

# 環狀線CF680B區段標道路巡查照片

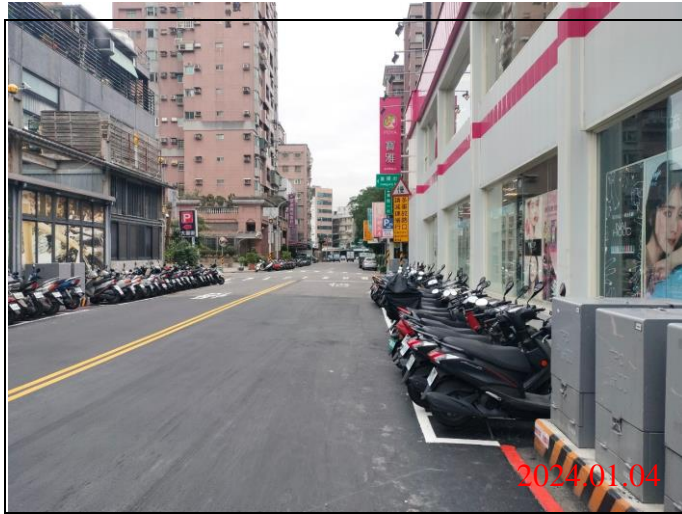
巡查日期地點：113.01.04/ Y21車站  
照片說明：路面狀況

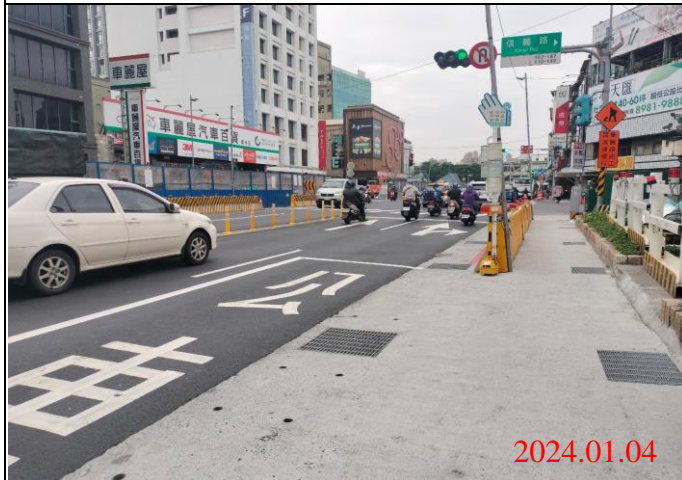
巡查日期地點：113.01.04/ Y21車站  
照片說明：路面狀況

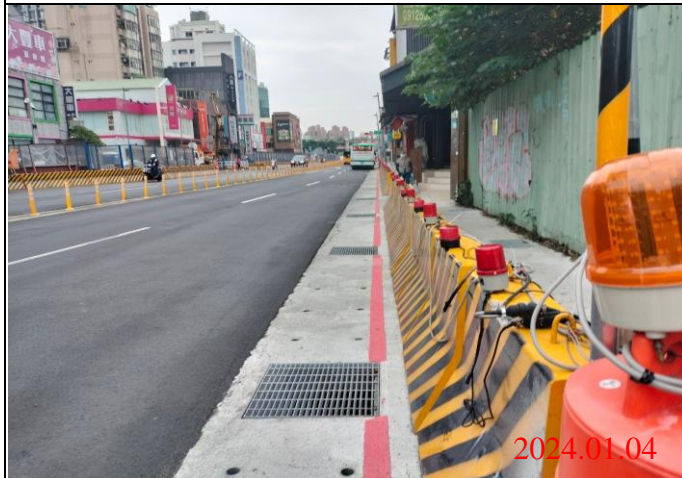
巡查日期地點：113.01.04/ Y21車站  
照片說明：路面狀況

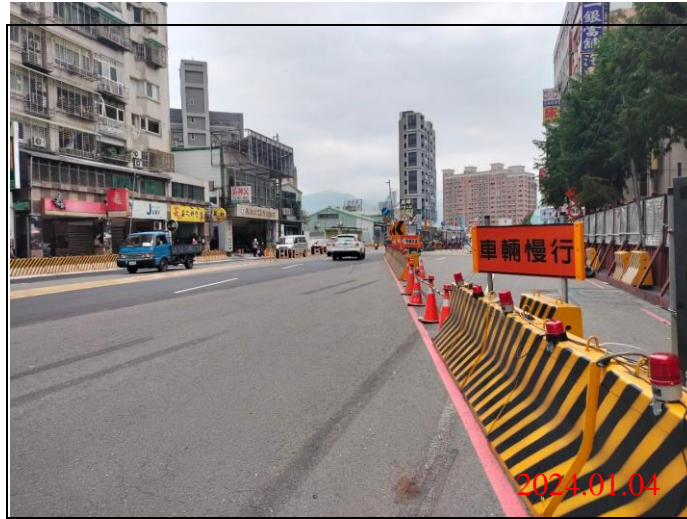
巡查日期地點：113.01.04/ Y22車站  
照片說明：路面狀況

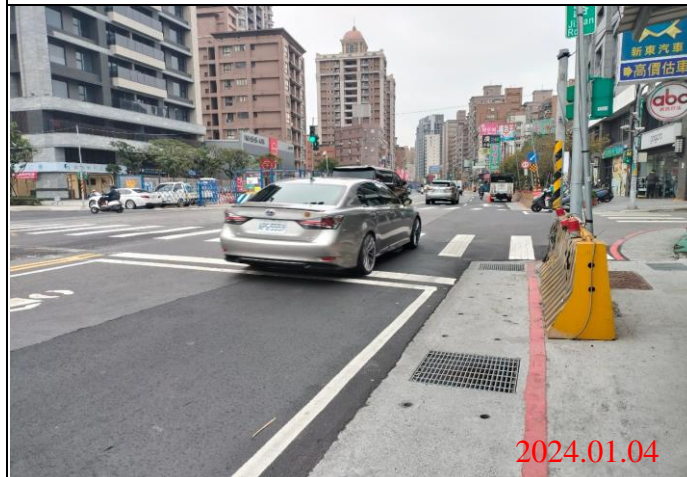
巡查日期地點：113.01.04/ Y22車站  
照片說明：路面狀況

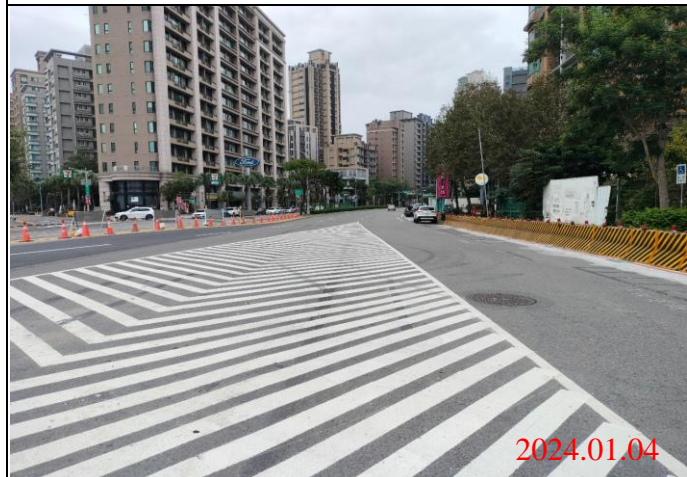
巡查日期地點：113.01.04/ Y22車站  
照片說明：路面狀況
