環狀線北環段Y20(不含)~Y23(含)土建及水電環控區段標工程

日期：13年1月5日

環狀線CF680B區段標道路巡查照片

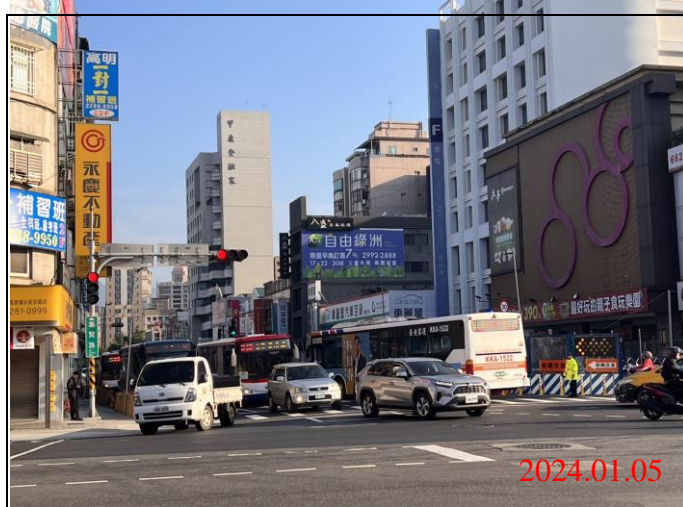
巡查日期地點：113.01.05/ Y21車站
照片說明：路面狀況

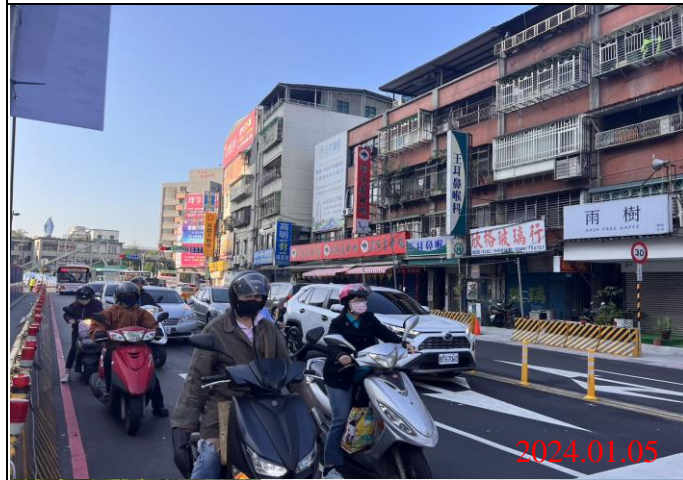
巡查日期地點：113.01.05/ Y21車站
照片說明：路面狀況

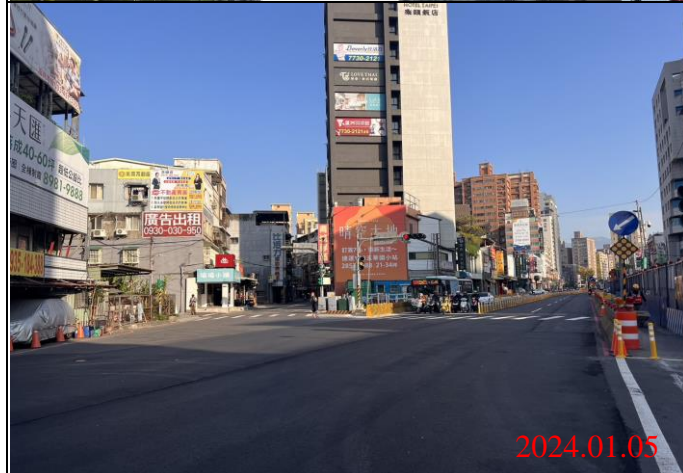
巡查日期地點：113.01.05/ Y21車站
照片說明：路面狀況

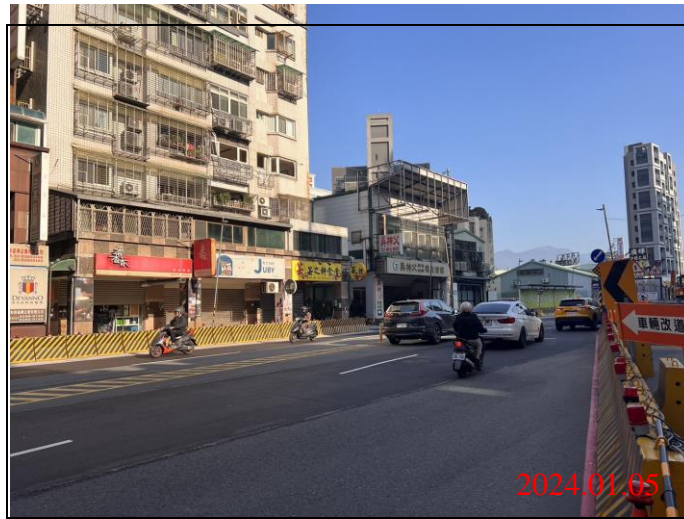
巡查日期地點：113.01.05/ Y22車站
照片說明：路面狀況

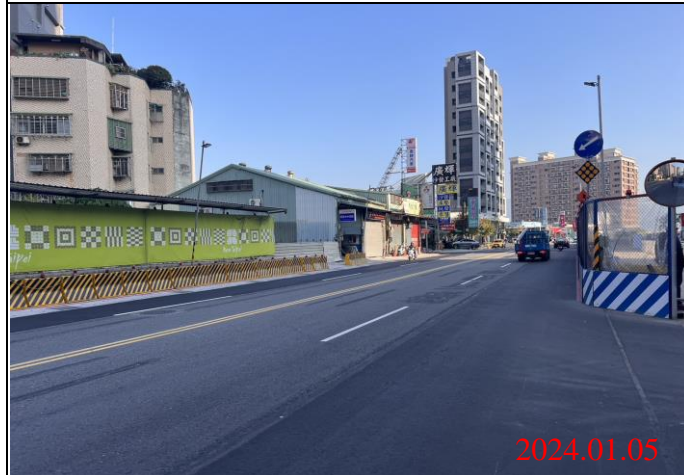
巡查日期地點：113.01.05/ Y22車站
照片說明：路面狀況

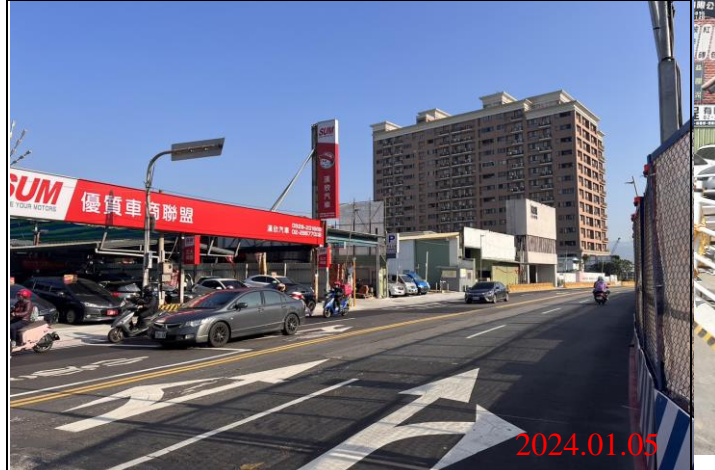
巡查日期地點：113.01.05/ Y22車站
照片說明：路面狀況

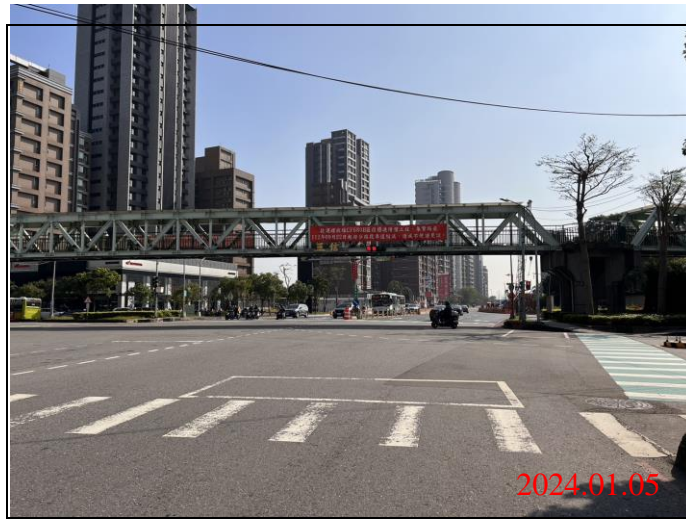
巡查日期地點：113.01.05/ Y23車站
照片說明：路面狀況

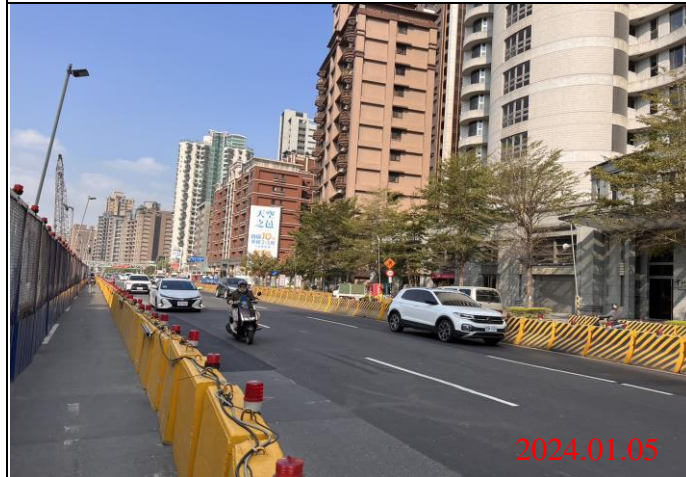
巡查日期地點：113.01.05/ Y23車站
照片說明：路面狀況

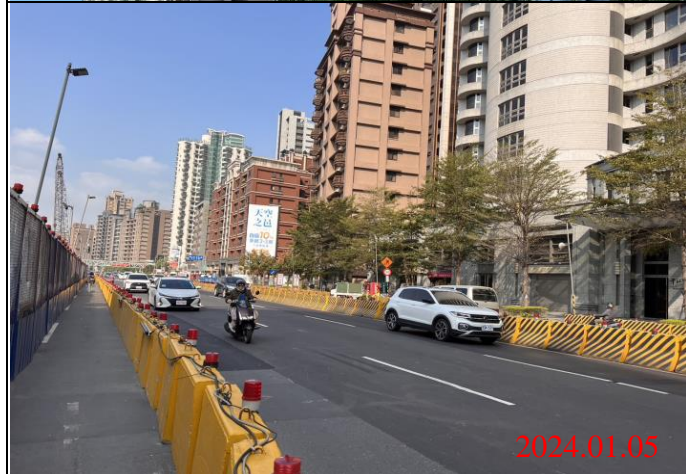
巡查日期地點：113.01.05/ Y23車站
照片說明：路面狀況
