環狀線北環段Y20(不含)~Y23(含)土建及水電環控區段標工程

日期: 110年1月6日

環狀線CF680B區段標道路巡查照片

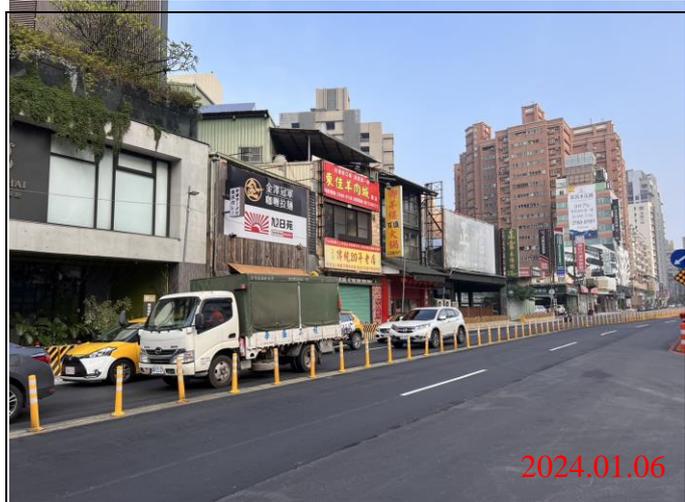
巡查日期地點：113.01.06/ Y21車站
照片說明：路面狀況

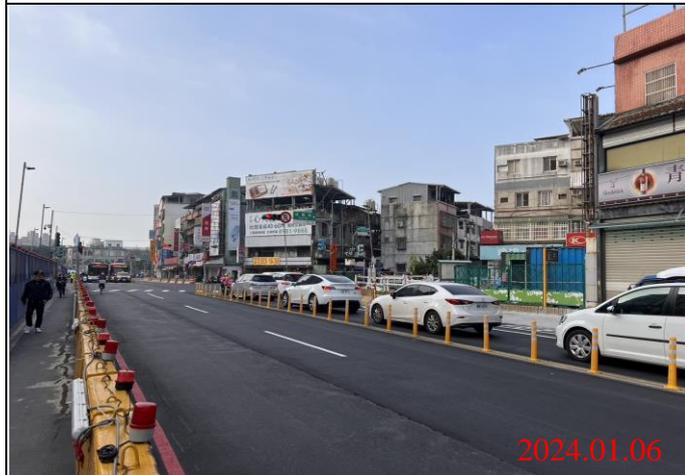
巡查日期地點：113.01.06/ Y21車站
照片說明：路面狀況

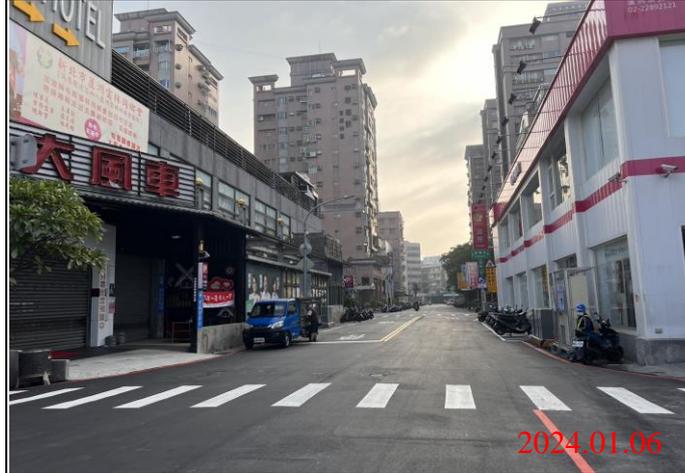
巡查日期地點：113.01.06/ Y21車站
照片說明：路面狀況

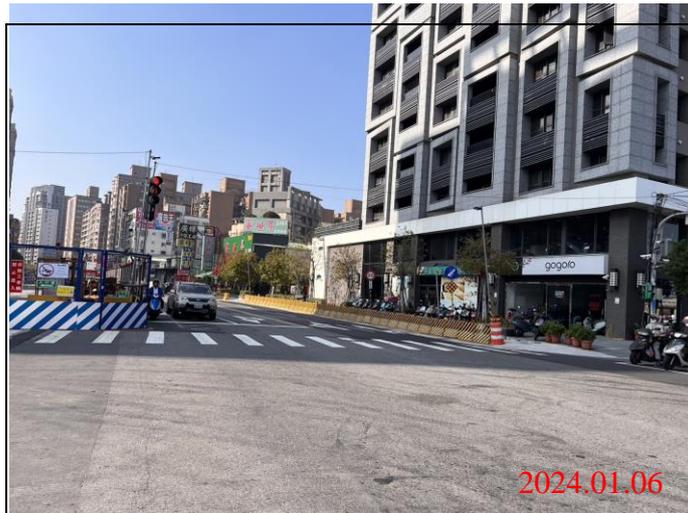
巡查日期地點：113.01.06/ Y22車站
照片說明：路面狀況

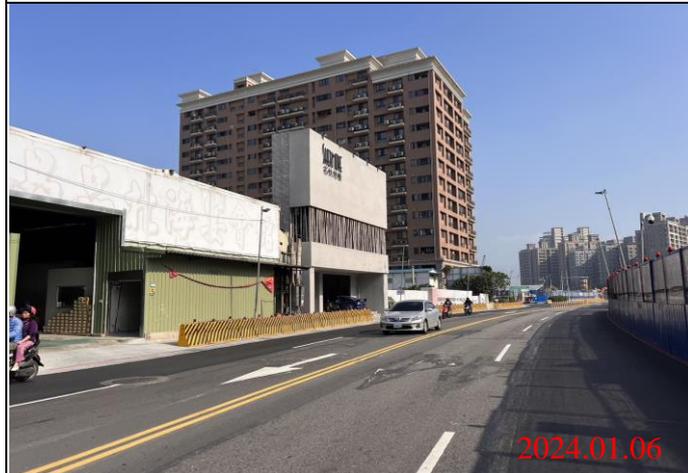
巡查日期地點：113.01.06/ Y22車站
照片說明：路面狀況

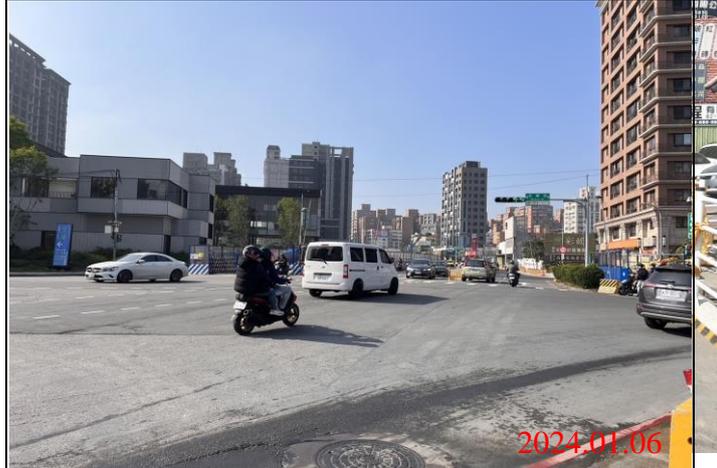
巡查日期地點：113.01.06/ Y22車站
照片說明：路面狀況

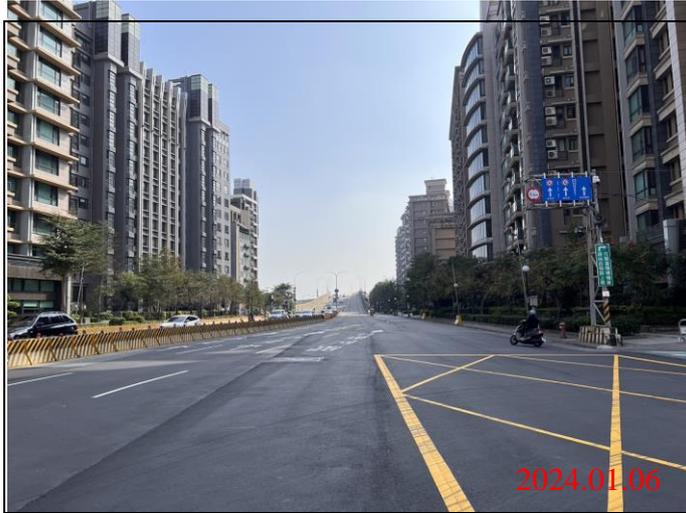
巡查日期地點：113.01.06/ Y23車站
照片說明：路面狀況

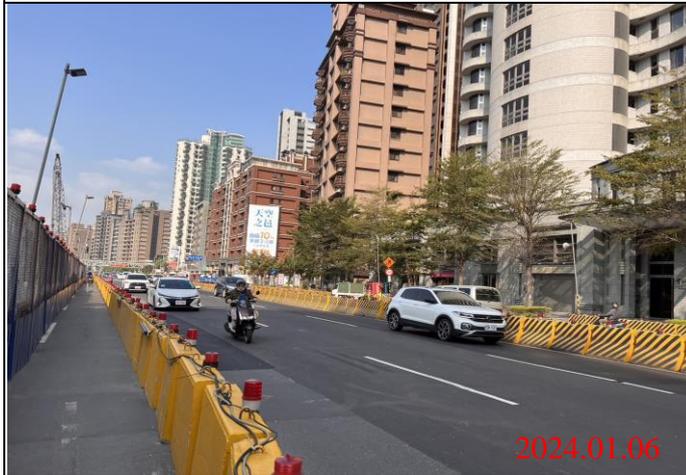
巡查日期地點：113.01.06/ Y23車站
照片說明：路面狀況

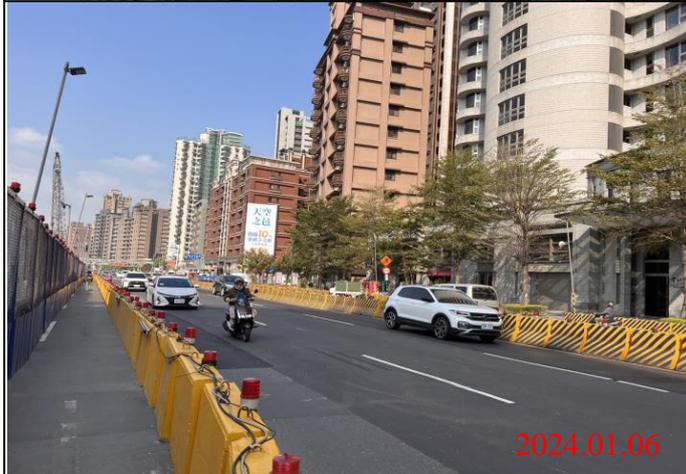
巡查日期地點：113.01.06/ Y23車站
照片說明：路面狀況
