# 環狀線北環段Y20(不含)~Y23(含)土建及水電環控區段標工程

日期：113年1月7日

# 環狀線CF680B區段標道路巡查照片

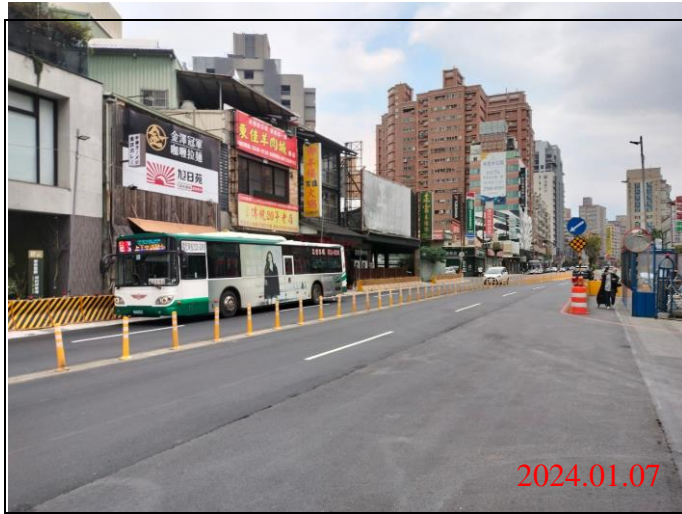
巡查日期地點：113.01.07/ Y21車站  
照片說明：路面狀況

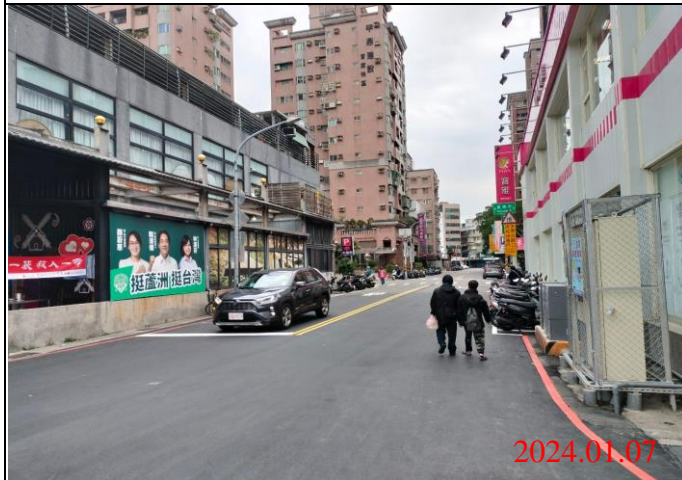
巡查日期地點：113.01.07/ Y21車站  
照片說明：路面狀況

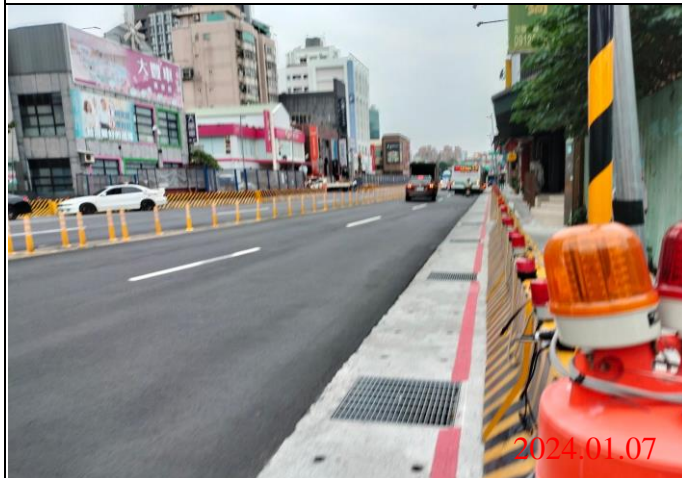
巡查日期地點：113.01.07/ Y21車站  
照片說明：路面狀況

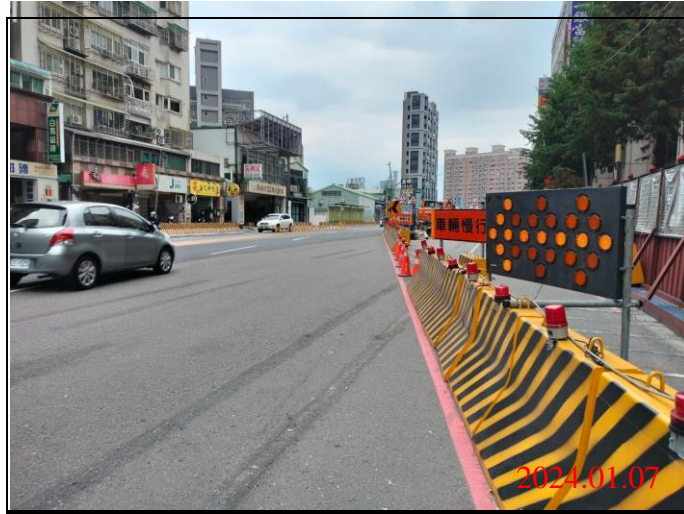
巡查日期地點：113.01.07/ Y22車站  
照片說明：路面狀況

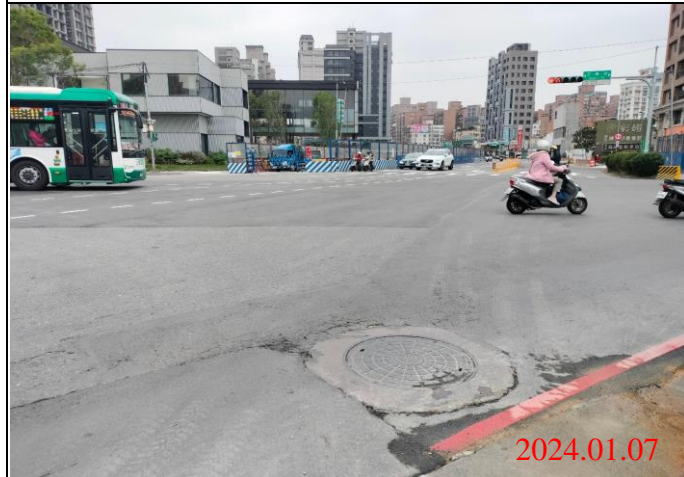
巡查日期地點：113.01.07/ Y22車站  
照片說明：路面狀況

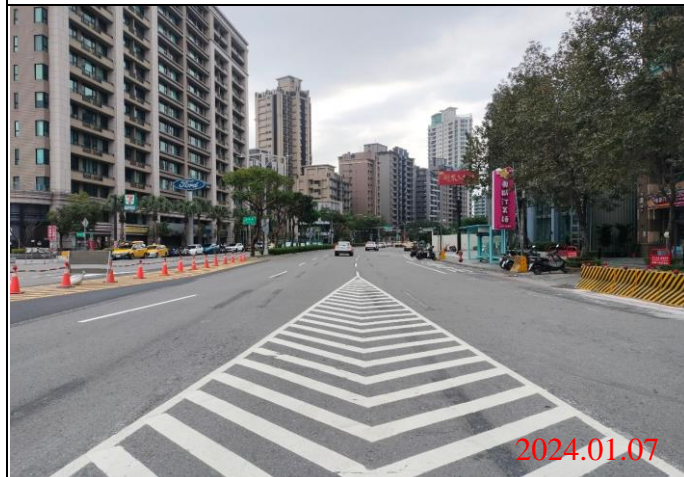
巡查日期地點：113.01.07/ Y22車站  
照片說明：路面狀況

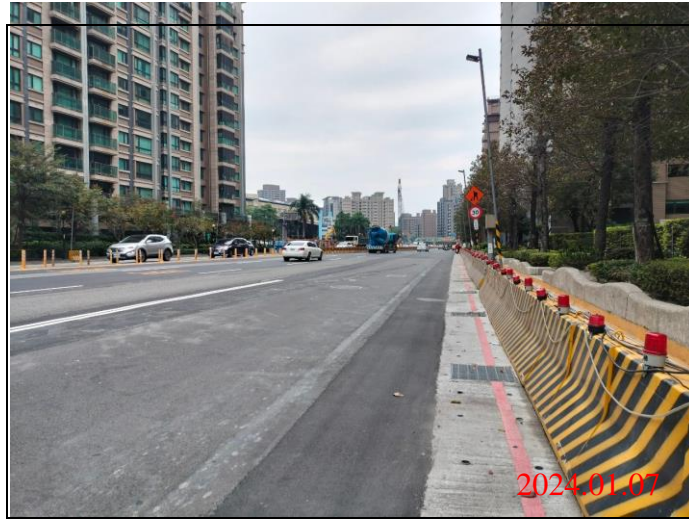
時段	號誌	標誌	標線	警示燈 (爆閃)	帆布圍籬	籬外施工 (外單位)	時間、位置、坑洞修補改正措施
上午							10:00 682標全線狀況良好 10:00 Y23站周邊道路路面龜裂
下午							16:00 682標全線狀況良好 籬外施工項目已收工 16:00 Y23站周邊道路路面龜裂
其它			X				X

巡查日期地點：113.01.07/ Y23車站  
照片說明：路面狀況

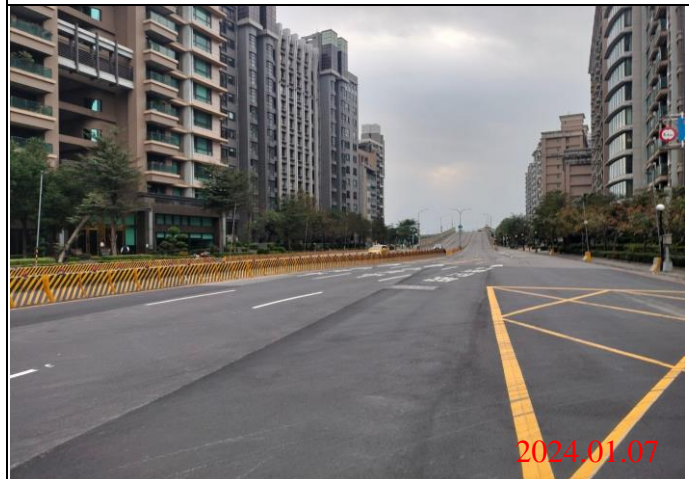
巡查日期地點：113.01.07/ Y23車站  
照片說明：路面狀況

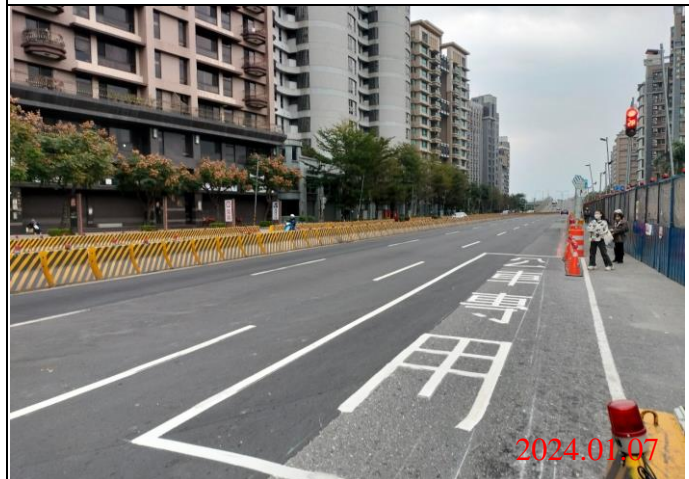
巡查日期地點：113.01.07/ Y23車站  
照片說明：路面狀況
