# 環狀線北環段Y20(不含)~Y23(含)土建及水電環控區段標工程

日期: 113年 1月 8日

# 環狀線CF680B區段標道路巡查照片

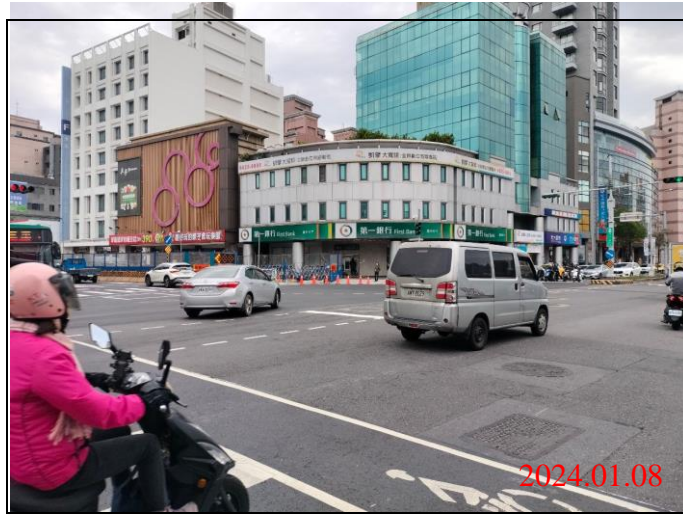
巡查日期地點：113.01.08/ Y21車站  
照片說明：路面狀況

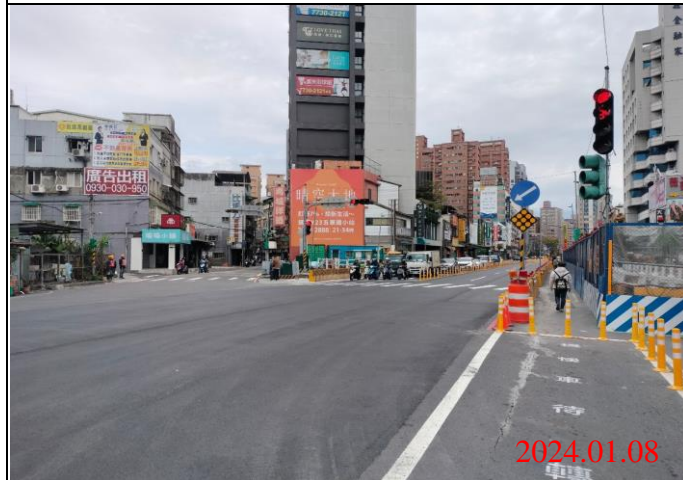
巡查日期地點：113.01.08/ Y21車站  
照片說明：路面狀況

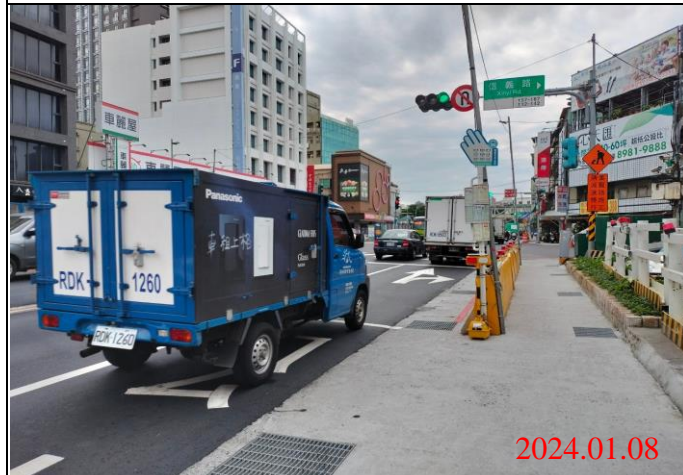
巡查日期地點：113.01.08/ Y21車站  
照片說明：路面狀況

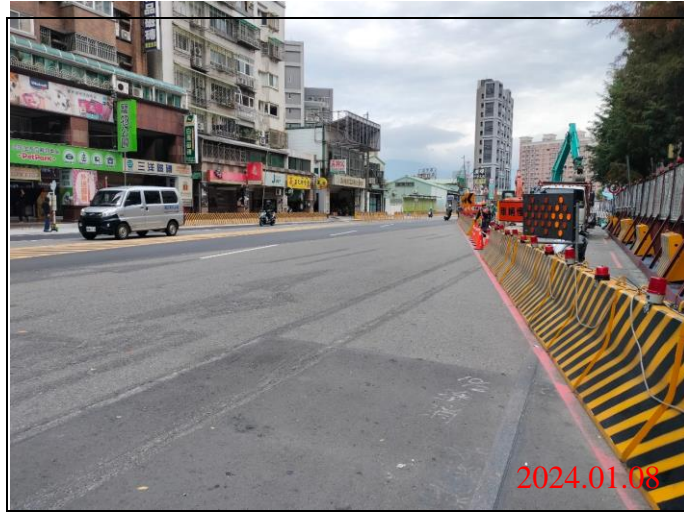
巡查日期地點：113.01.08/ Y22車站  
照片說明：路面狀況

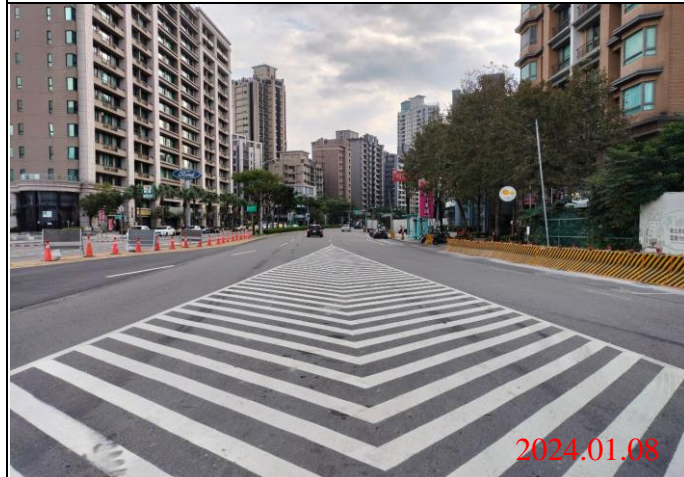
巡查日期地點：113.01.08/ Y22車站  
照片說明：路面狀況

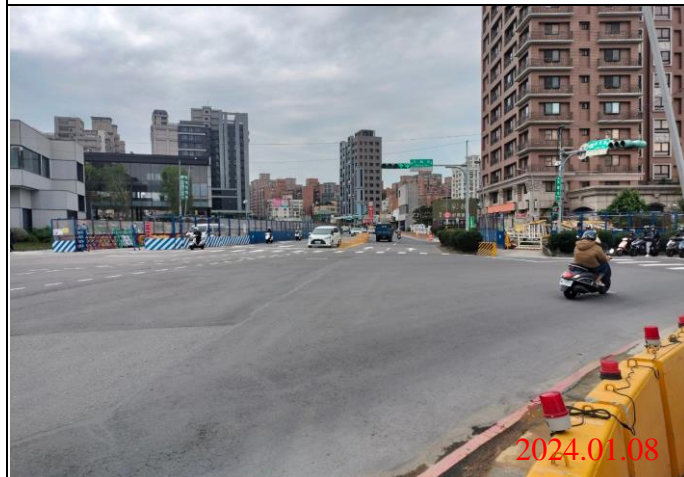
巡查日期地點：113.01.08/ Y22車站  
照片說明：路面狀況

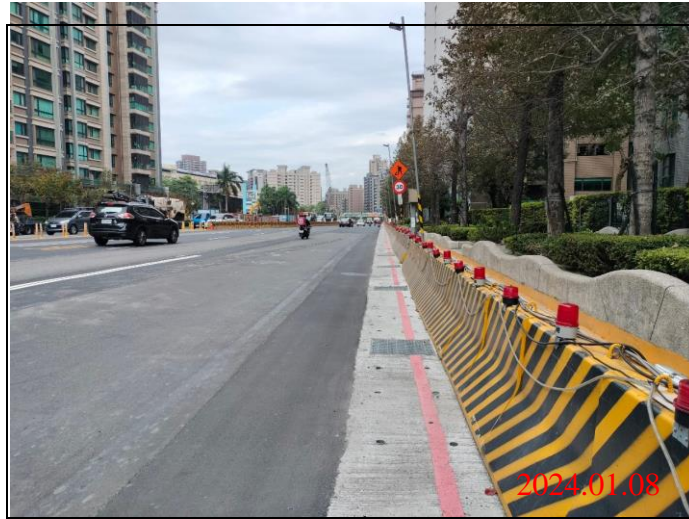
巡查日期地點：113.01.08/ Y23車站  
照片說明：路面狀況

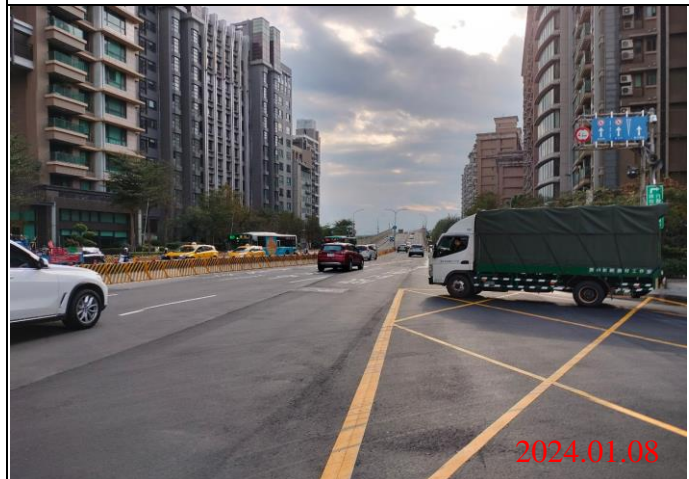
巡查日期地點：113.01.08/ Y23車站  
照片說明：路面狀況

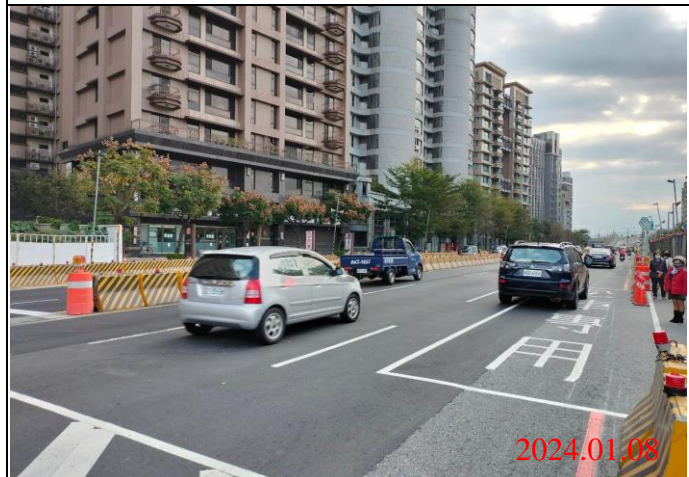
巡查日期地點：113.01.08/ Y23車站  
照片說明：路面狀況
