環狀線北環段Y20(不含)~Y23(含)土建及水電環控區段標工程

日期: 112年12月20日

環狀線CF680B區段標道路巡查照片

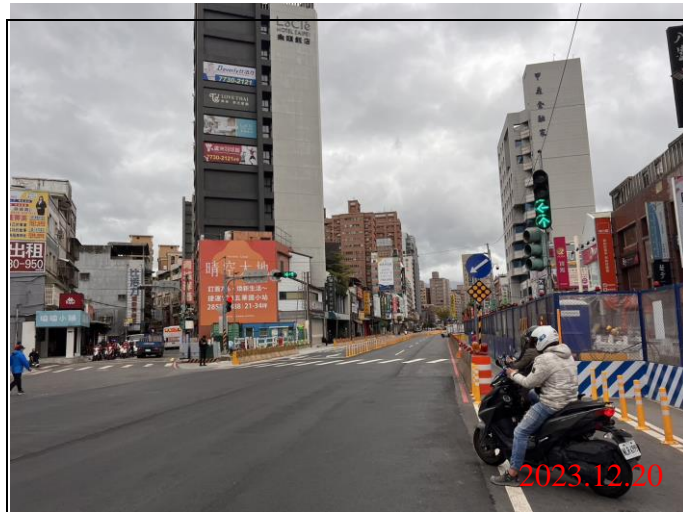
巡查日期地點：112.12.20/ Y21車站
照片說明：路面狀況

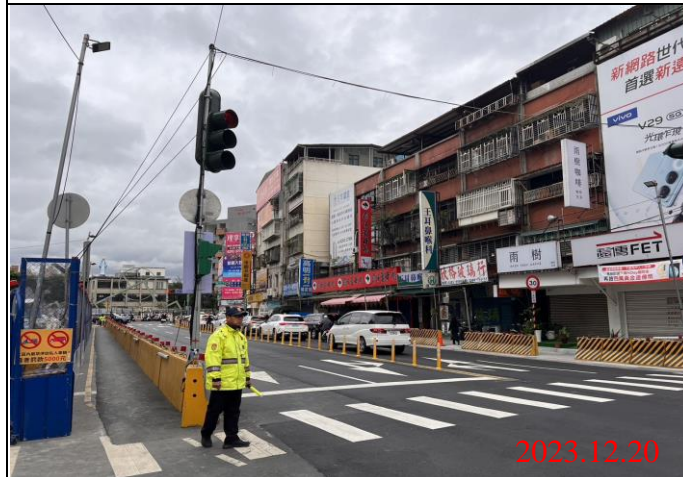
巡查日期地點：112.12.20/ Y21車站
照片說明：路面狀況

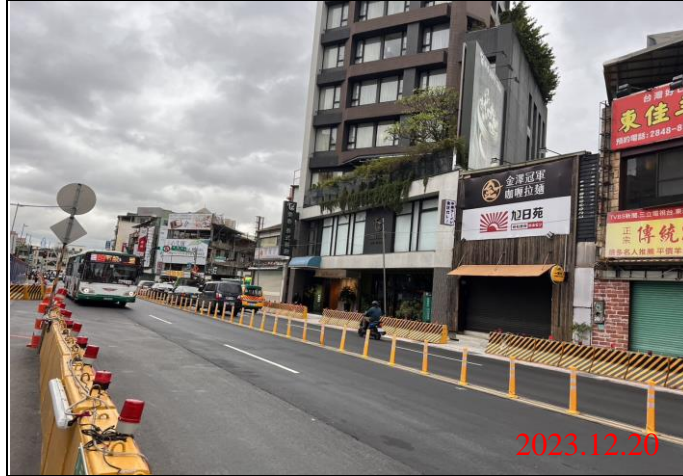
巡查日期地點：112.12.20/ Y21車站
照片說明：路面狀況

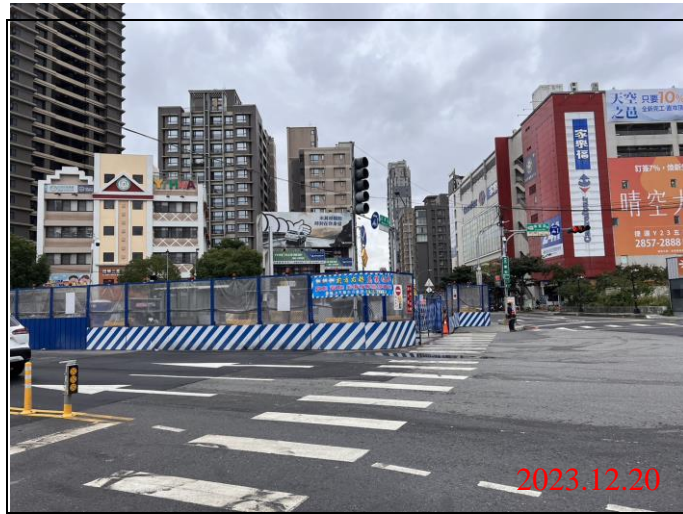
巡查日期地點：112.12.20/ Y22車站
照片說明：路面狀況

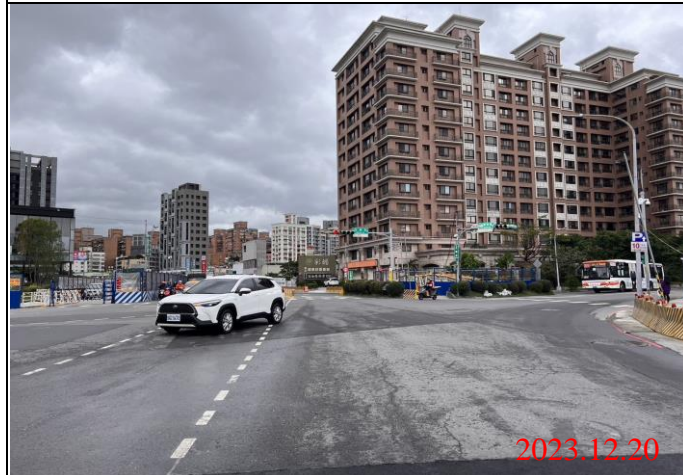
巡查日期地點：112.12.20/ Y22車站
照片說明：路面狀況

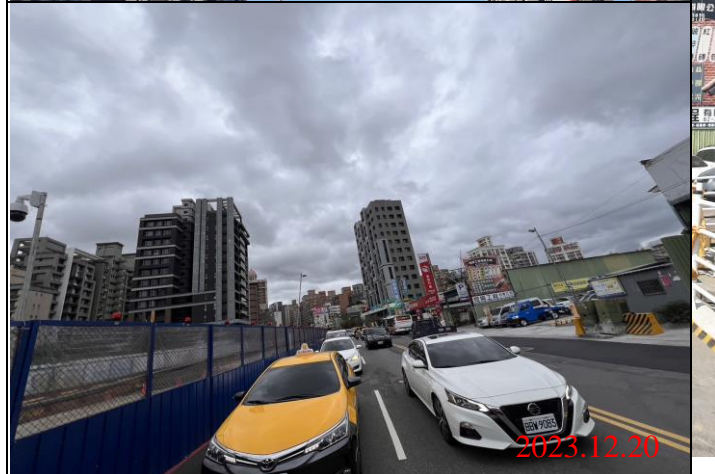
巡查日期地點：112.12.20/ Y22車站
照片說明：路面狀況

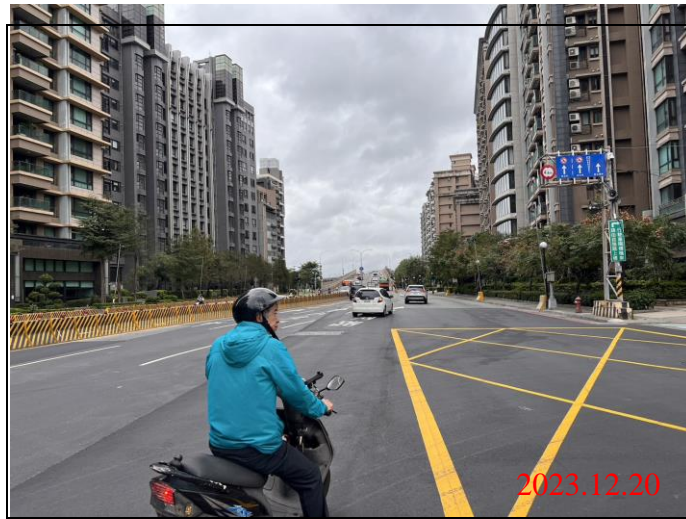
巡查日期地點：112.12.20/ Y23車站
照片說明：路面狀況

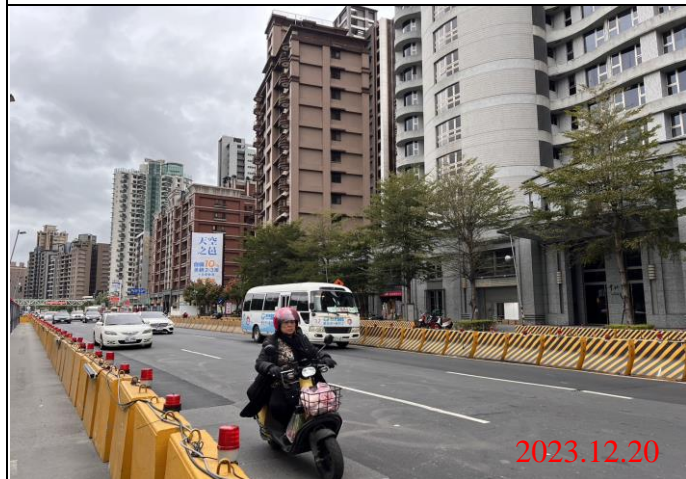
巡查日期地點：112.12.20/ Y23車站
照片說明：路面狀況

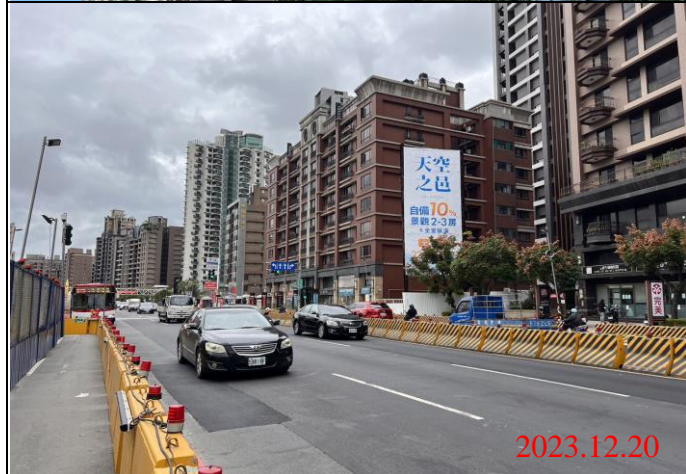
巡查日期地點：112.12.20/ Y23車站
照片說明：路面狀況

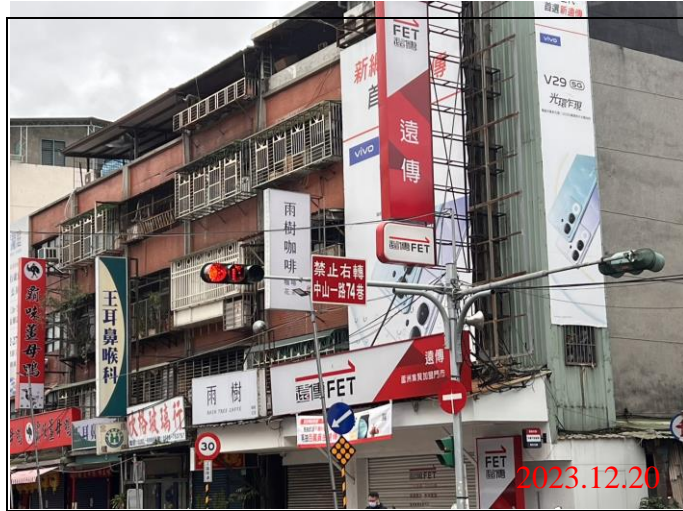
巡查日期地點：112.12.20/ Y21車站
照片說明：牌面設置狀況

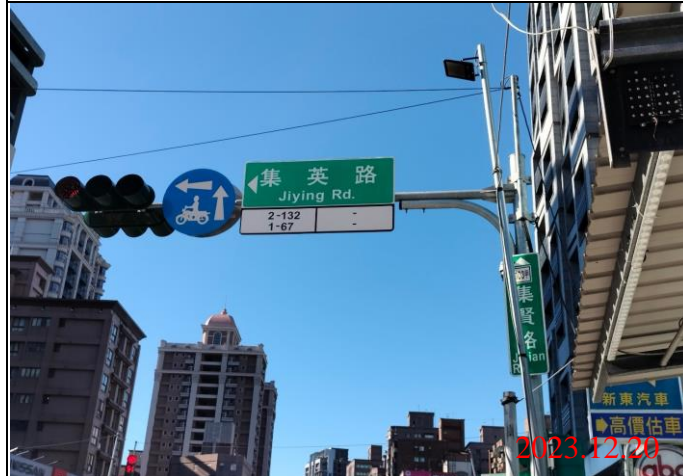
巡查日期地點：112.12.20/ Y22車站
照片說明：牌面設置狀況

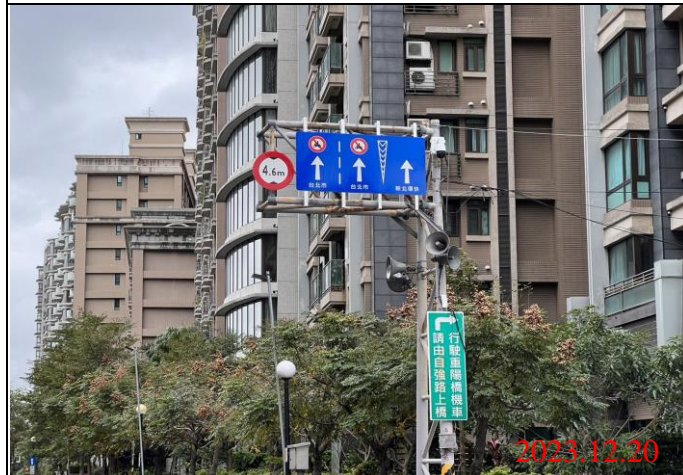
巡查日期地點：112.12.20/ Y23車站
照片說明：牌面設置狀況
