環狀線北環段Y20(不含)~Y23(含)土建及水電環控區段標工程

日期: 112年12月21日

環狀線CF680B區段標道路巡查照片

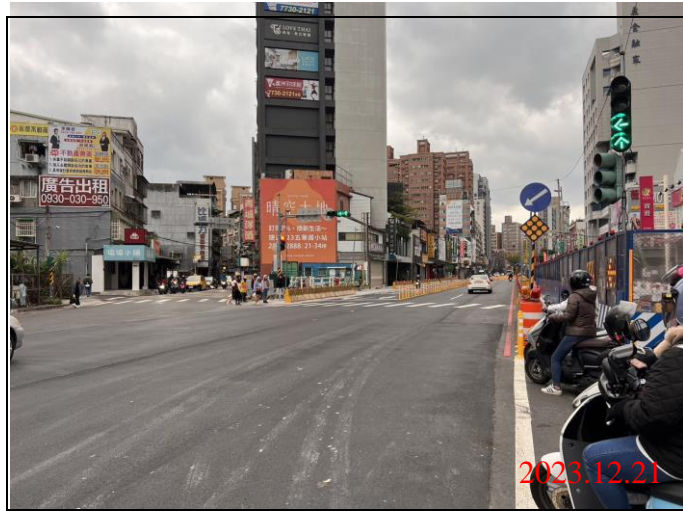
巡查日期地點：112.12.21/ Y21車站
照片說明：路面狀況

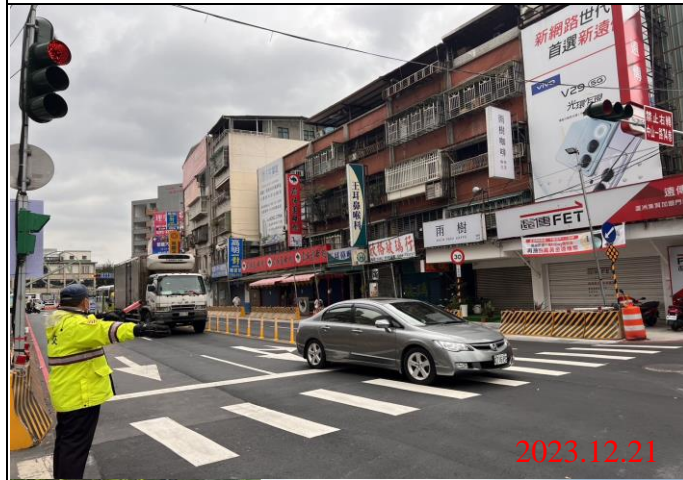
巡查日期地點：112.12.21/ Y21車站
照片說明：路面狀況

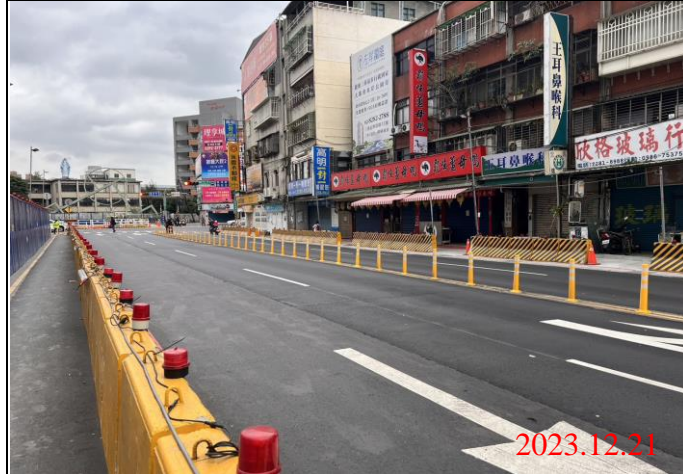
巡查日期地點：112.12.21/ Y21車站
照片說明：路面狀況

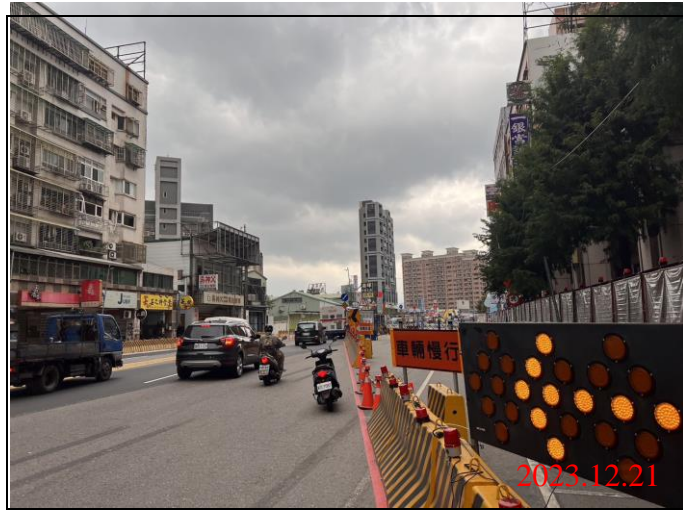
巡查日期地點：112.12.21/ Y22車站
照片說明：路面狀況

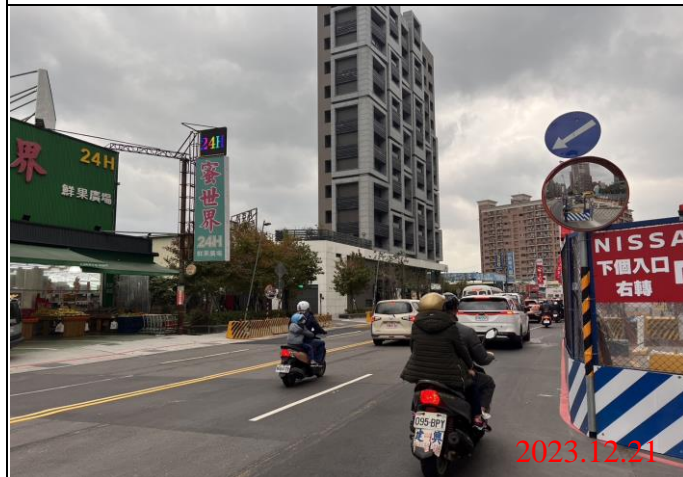
巡查日期地點：112.12.21/ Y22車站
照片說明：路面狀況

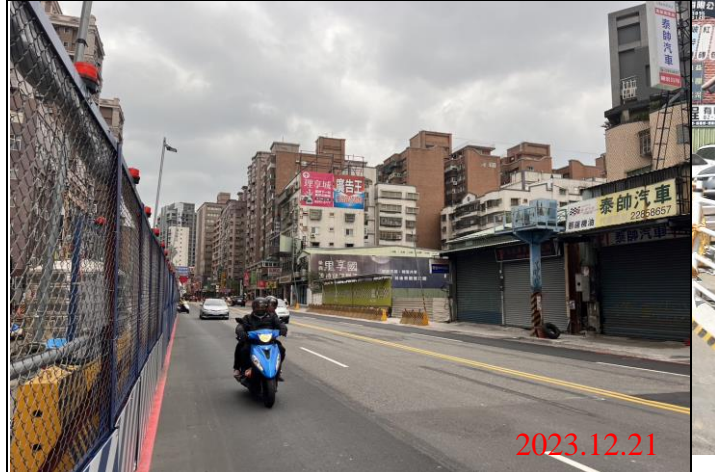
巡查日期地點：112.12.21/ Y22車站
照片說明：路面狀況

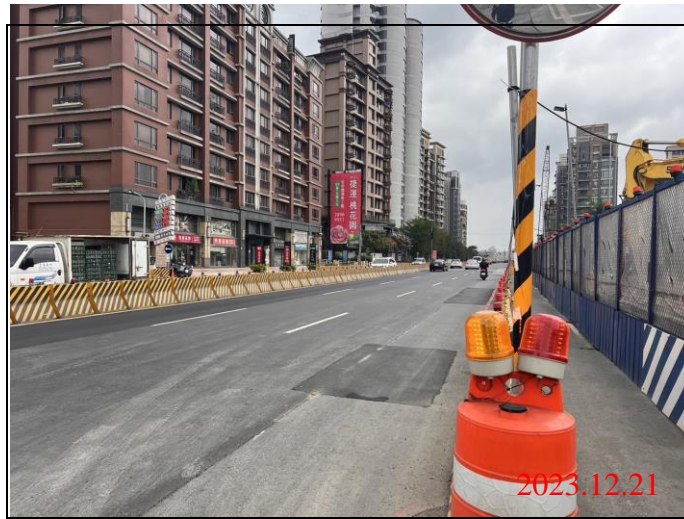
巡查日期地點：112.12.21/ Y23車站
照片說明：路面狀況

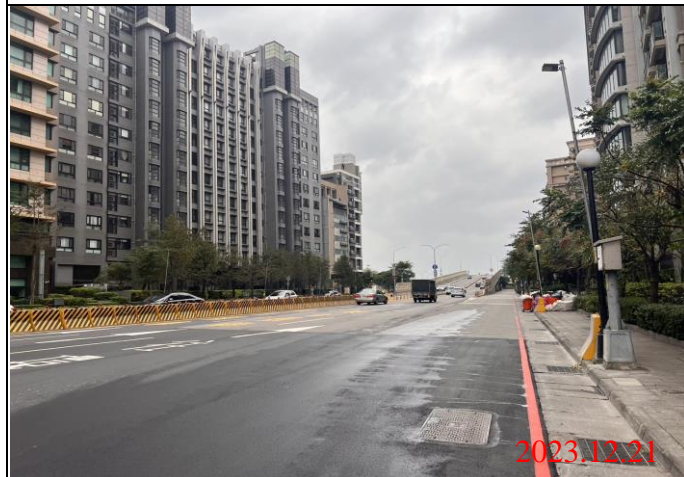
巡查日期地點：112.12.21/ Y23車站
照片說明：路面狀況

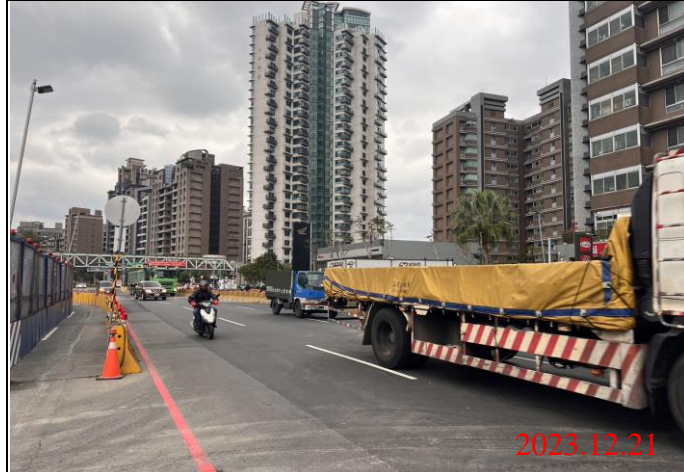
巡查日期地點：112.12.21/ Y23車站
照片說明：路面狀況

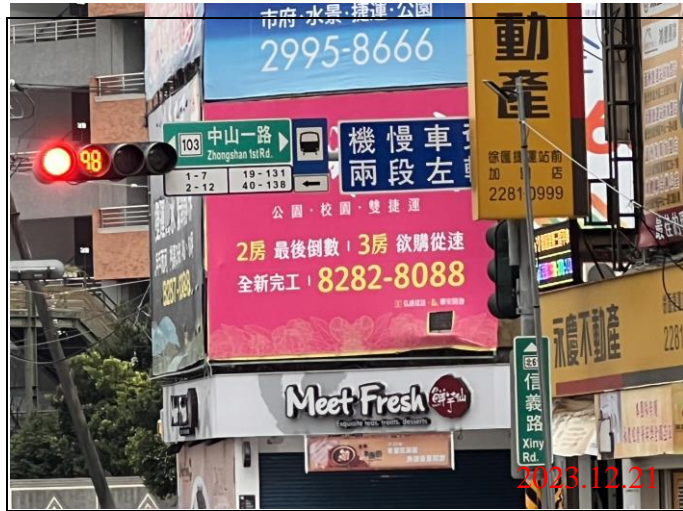
巡查日期地點：112.12.21/ Y21車站
照片說明：牌面設置狀況

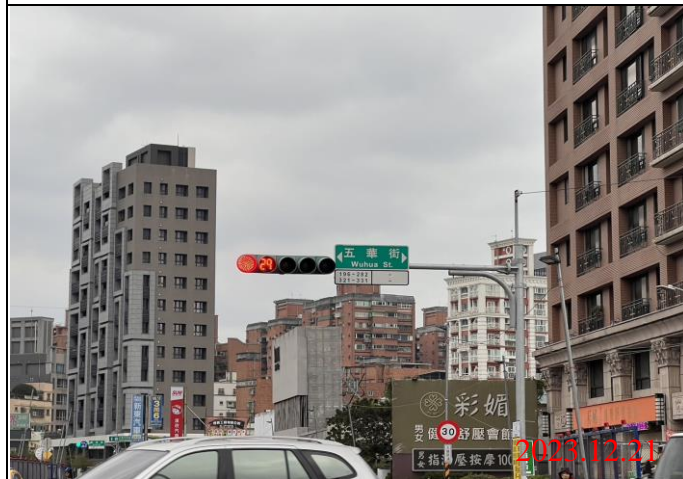
巡查日期地點：112.12.21/ Y22車站
照片說明：牌面設置狀況

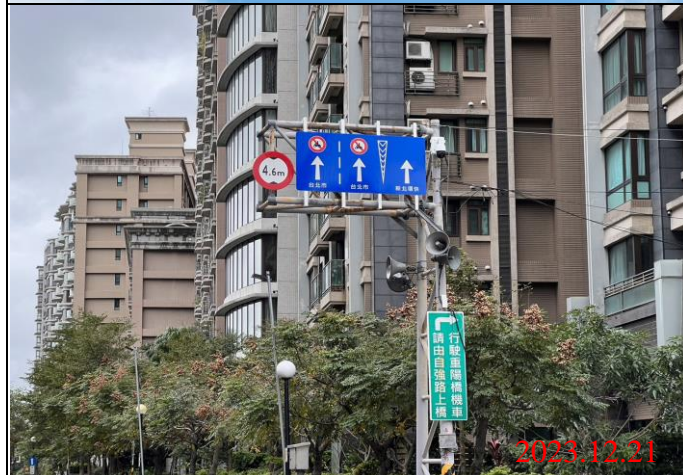
巡查日期地點：112.12.21/ Y23車站
照片說明：牌面設置狀況
