環狀線北環段Y20(不含)~Y23(含)土建及水電環控區段標工程

日期：112年(2)月22日

環狀線CF680B區段標道道路巡查照片

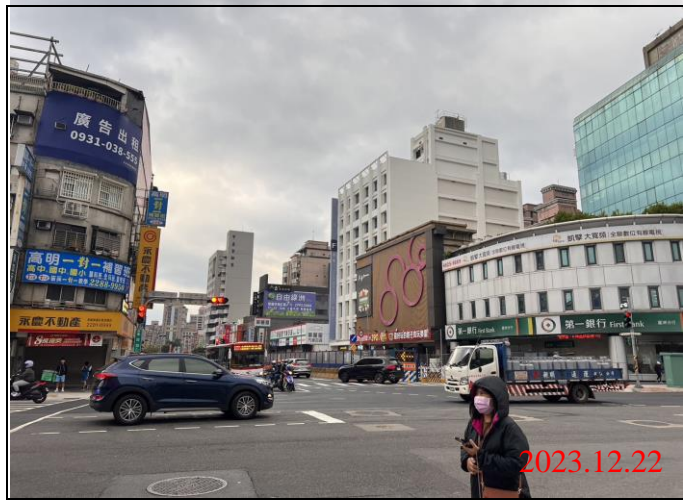
巡查日期地點：112.12.22/ Y21車站
照片說明：路面狀況

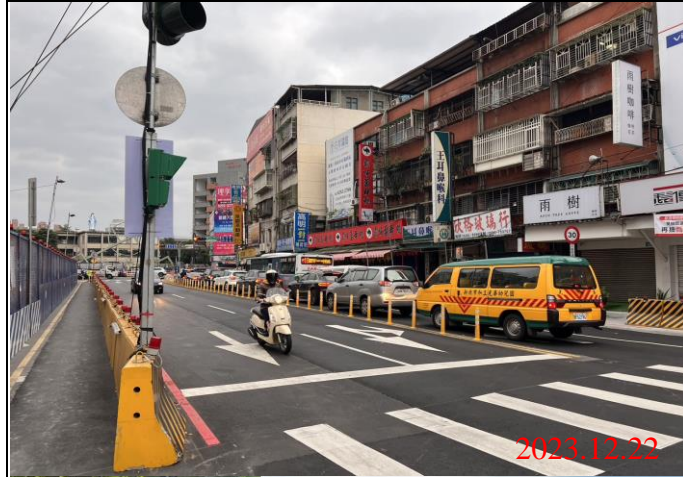
巡查日期地點：112.12.22/ Y21車站
照片說明：路面狀況

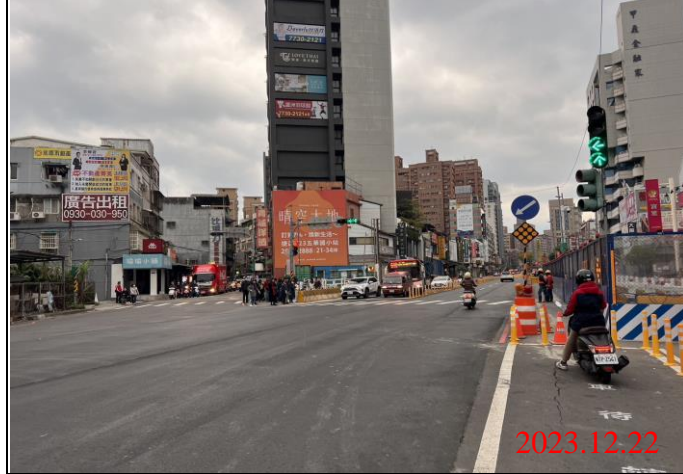
巡查日期地點：112.12.22/ Y21車站
照片說明：路面狀況

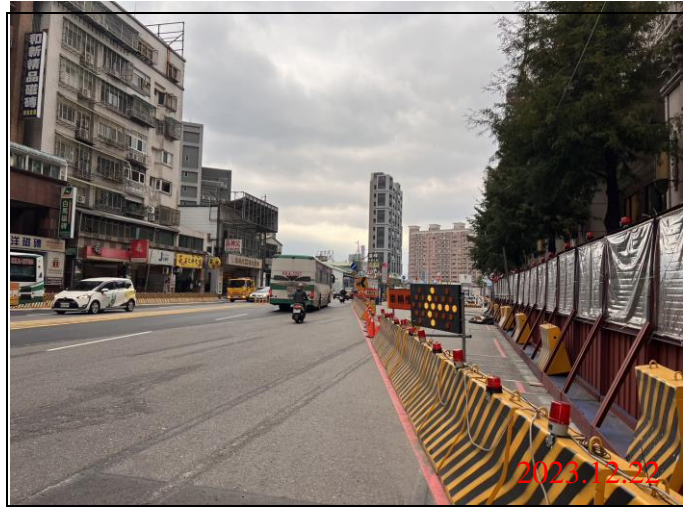
巡查日期地點：112.12.22/ Y22車站
照片說明：路面狀況

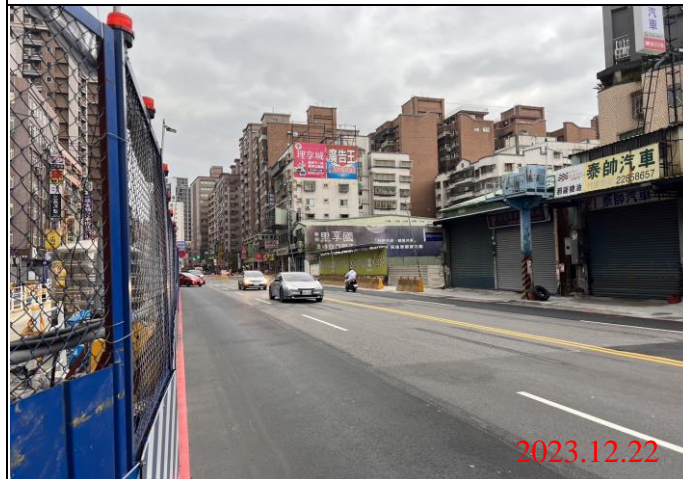
巡查日期地點：112.12.22/ Y22車站
照片說明：路面狀況

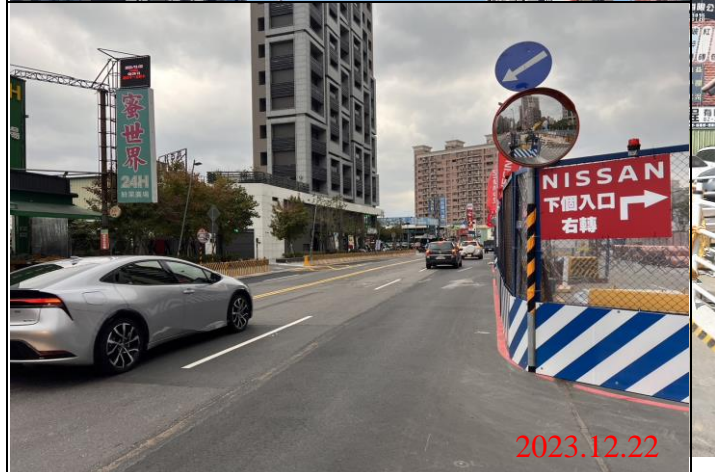
巡查日期地點：112.12.22/ Y22車站
照片說明：路面狀況

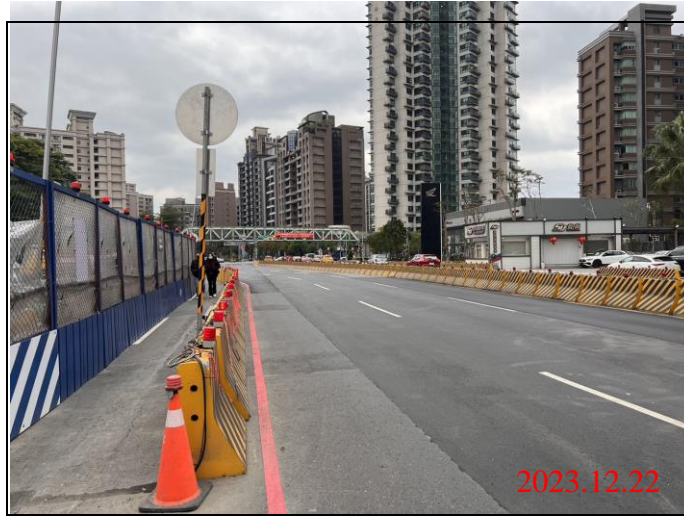
巡查日期地點：112.12.22/ Y23車站
照片說明：路面狀況

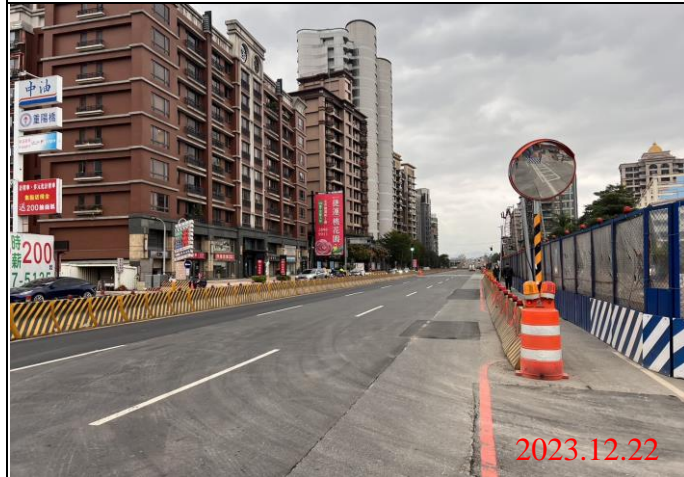
巡查日期地點：112.12.22/ Y23車站
照片說明：路面狀況

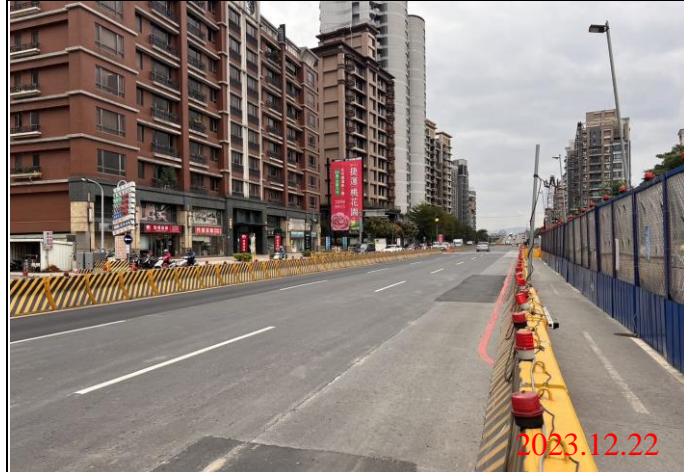
巡查日期地點：112.12.22/ Y23車站
照片說明：路面狀況
