# 環狀線北環段Y20(不含)~Y23(含)土建及水電環控區段標工程

日期: 112年12月23日

# 環狀線CF680B區段標道道路巡查照片

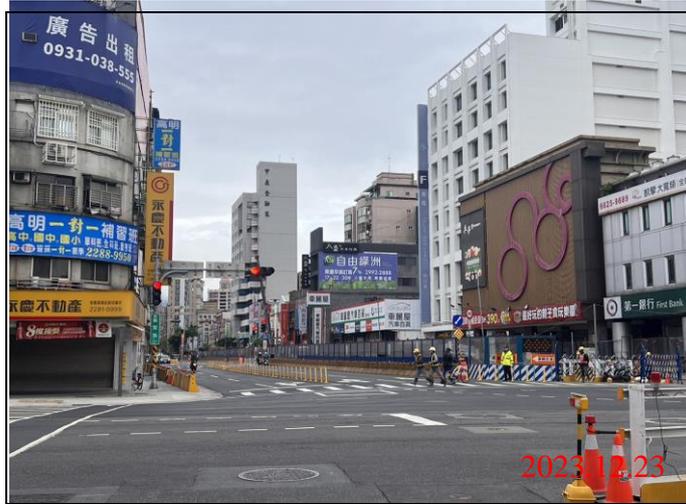
巡查日期地點：112.12.23/ Y21車站  
照片說明：路面狀況

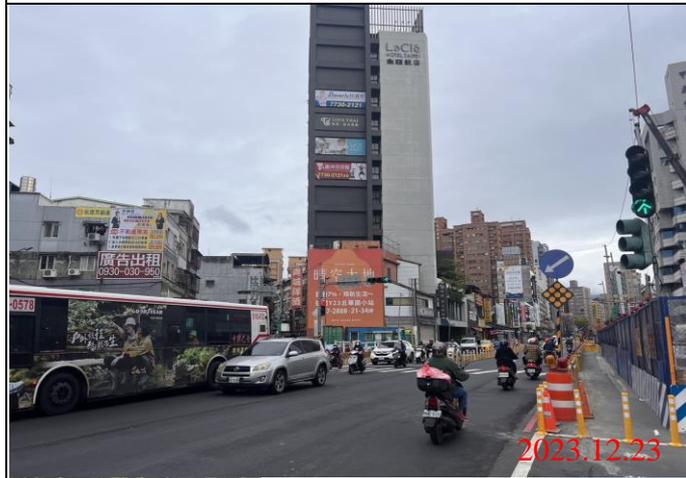
巡查日期地點：112.12.23/ Y21車站  
照片說明：路面狀況

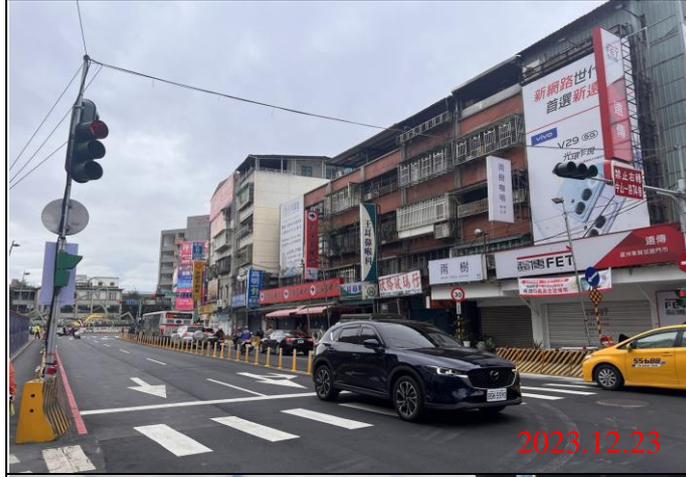
巡查日期地點：112.12.23/ Y21車站  
照片說明：路面狀況

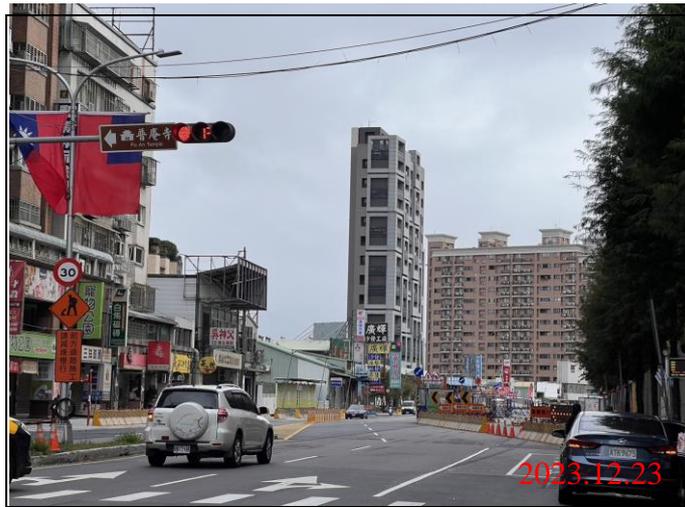
巡查日期地點：112.12.23/ Y22車站  
照片說明：路面狀況

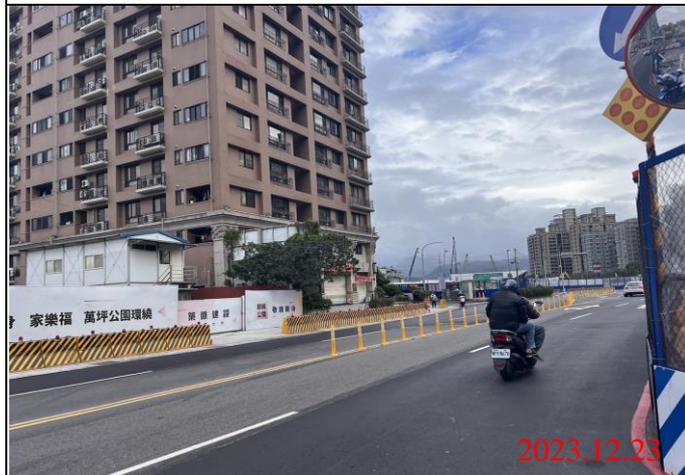
巡查日期地點：112.12.23/ Y22車站  
照片說明：路面狀況

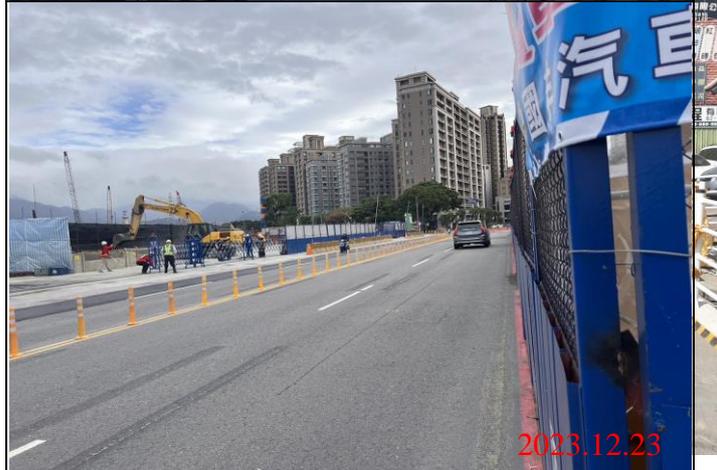
巡查日期地點：112.12.23/ Y22車站  
照片說明：路面狀況

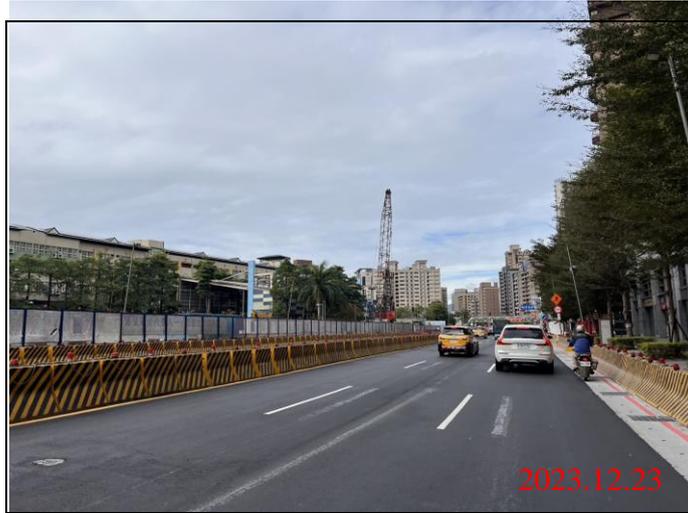
| 時段 | 號誌 | 標誌 | 標線 | 警示燈<br>(爆閃) | 帆布圍籬 | 籬外施工<br>(外單位) | 時間、位置、坑洞修補改正措施 |
|---|---|---|---|---|---|---|---|
| 下午 | 16:00 | | 680標全線路況良好 | | | | 16:00<br>Y23站道路因龜裂 |

巡查日期地點：112.12.23/ Y23車站  
照片說明：路面狀況

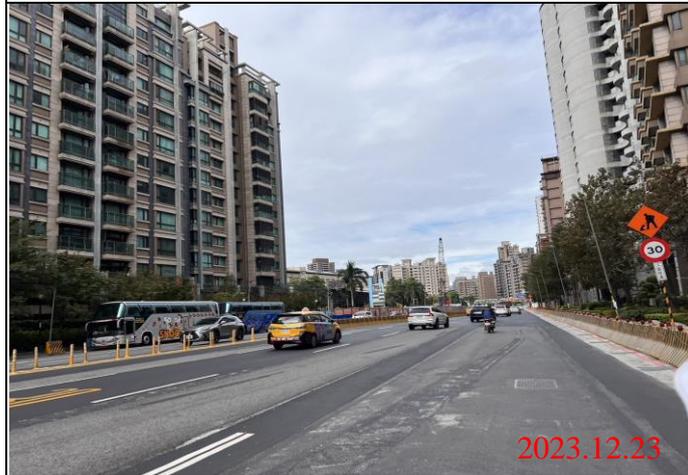
巡查日期地點：112.12.23/ Y23車站  
照片說明：路面狀況

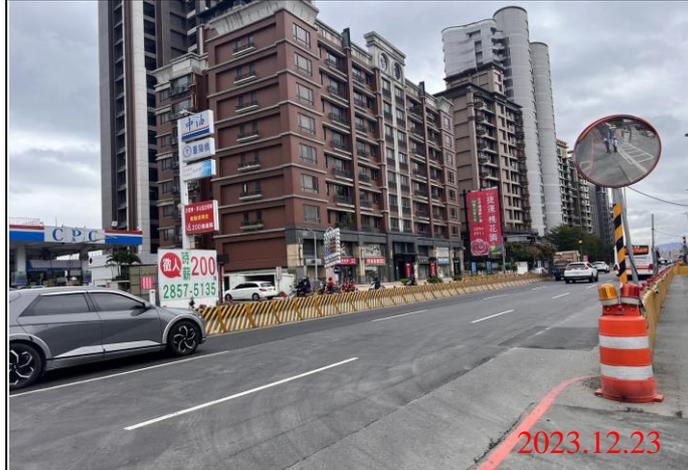
巡查日期地點：112.12.23/ Y23車站  
照片說明：路面狀況
