環狀線北環段Y10(不含)~Y23(含)土建及水電圍控區段標工程

日期: 112年12月24日

環狀線CF680B區段標道路巡查照片

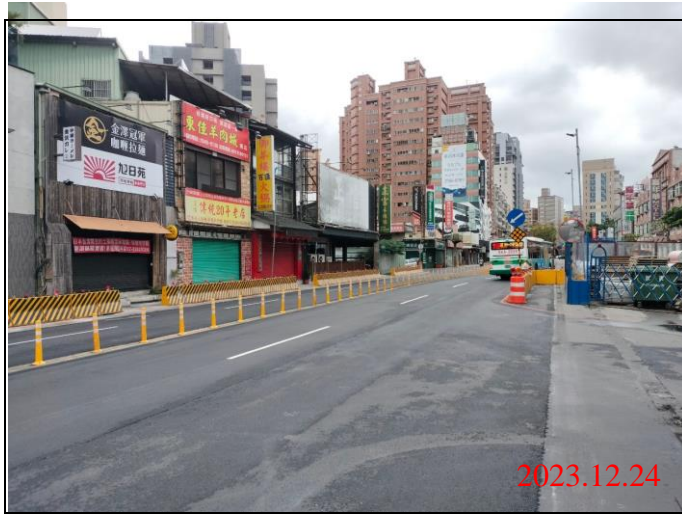
巡查日期地點：112.12.24/ Y21車站
照片說明：路面狀況

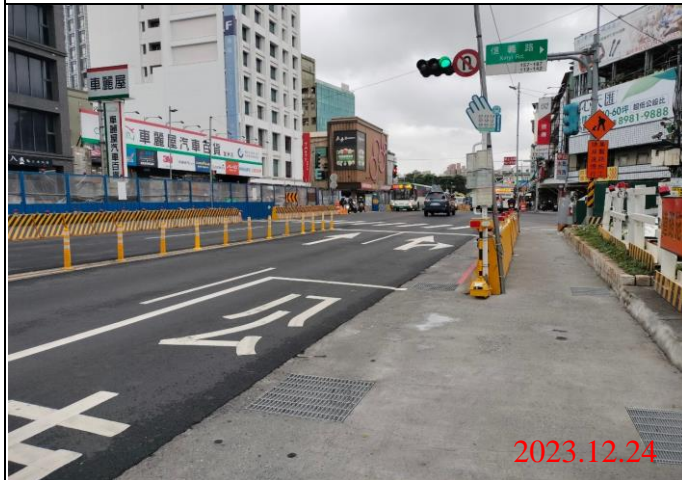
巡查日期地點：112.12.24/ Y21車站
照片說明：路面狀況

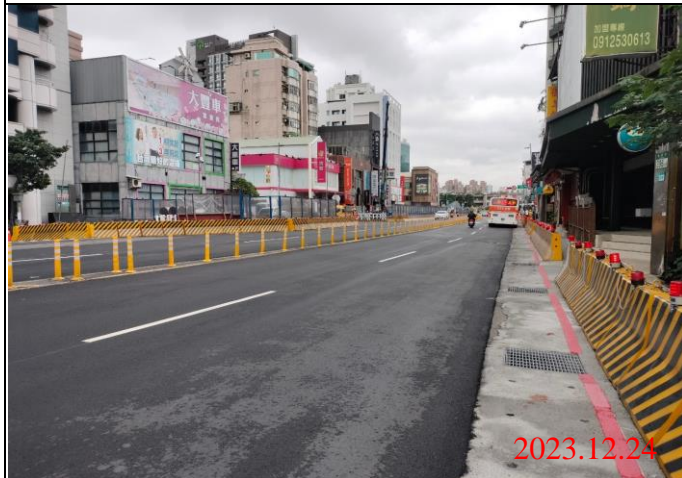
巡查日期地點：112.12.24/ Y21車站
照片說明：路面狀況

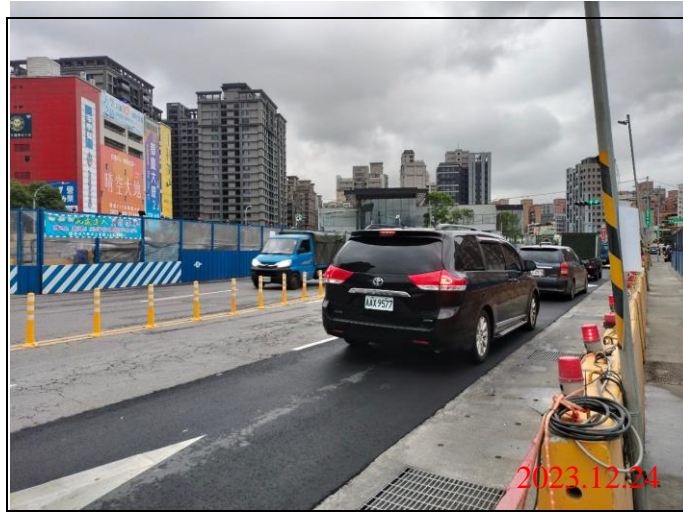
巡查日期地點：112.12.24/ Y22車站
照片說明：路面狀況

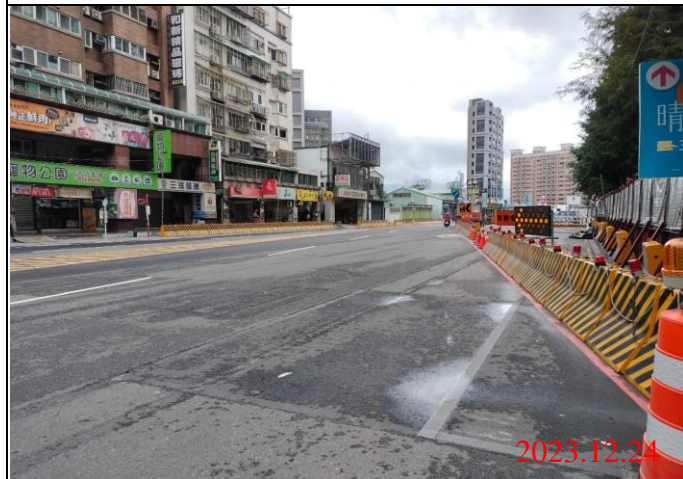
巡查日期地點：112.12.24/ Y22車站
照片說明：路面狀況

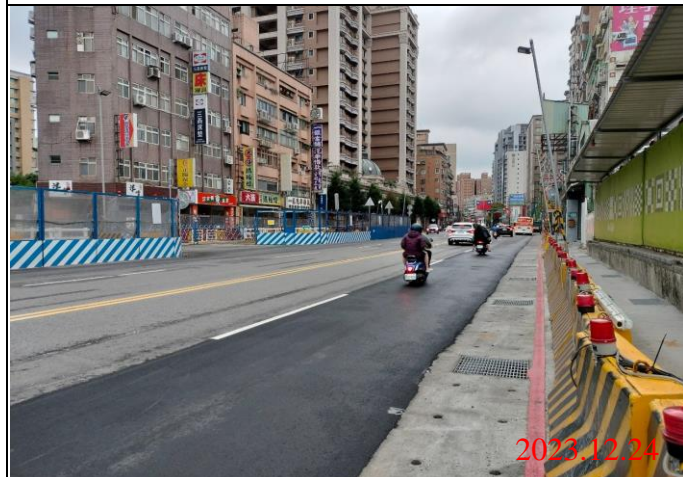
巡查日期地點：112.12.24/ Y22車站
照片說明：路面狀況

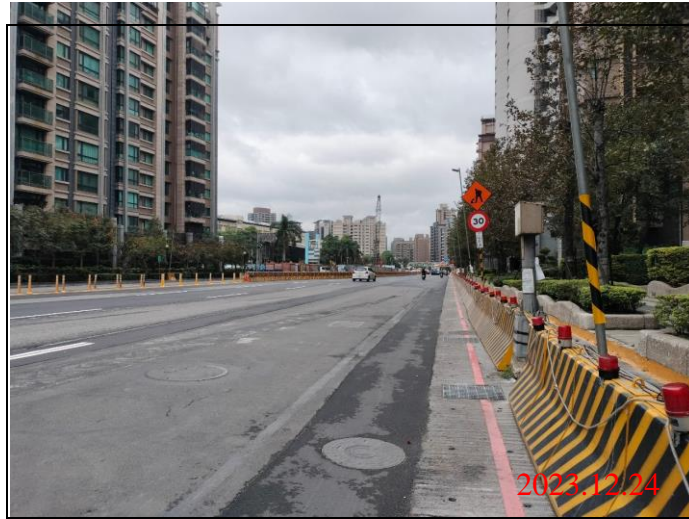
時段	號誌	標誌	標線	警示燈 (爆閃)	帆布圍籬	籬外施工 (外單位)	時間、位置、坑洞修補改正措施
上午							16:00 682標全線狀況良好 Y23站周邊道路路面龜裂
下午							16:00 682標全線狀況良好 籬外施工項目已收工 Y23站周邊道路路面龜裂
其它			X				X

巡查日期地點：112.12.24/ Y23車站
照片說明：路面狀況

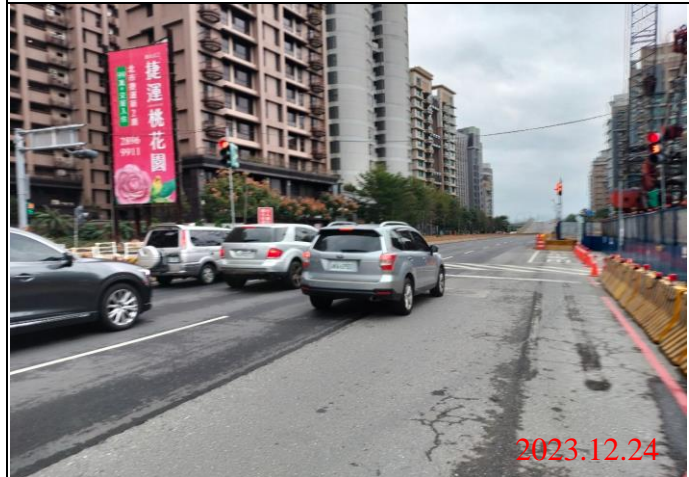
巡查日期地點：112.12.24/ Y23車站
照片說明：路面狀況

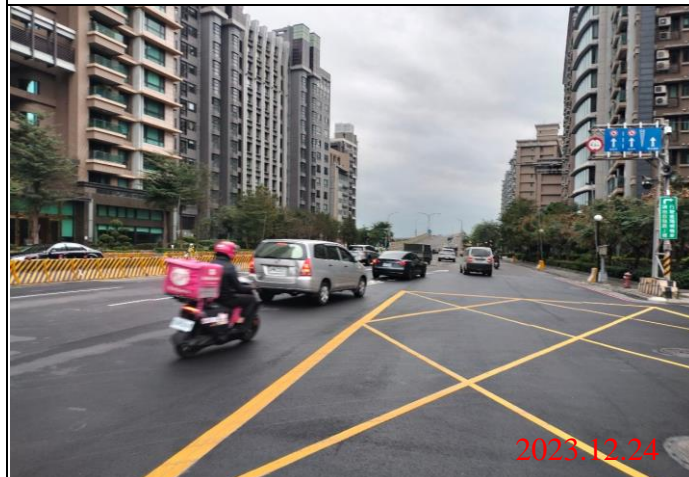
巡查日期地點：112.12.24/ Y23車站
照片說明：路面狀況

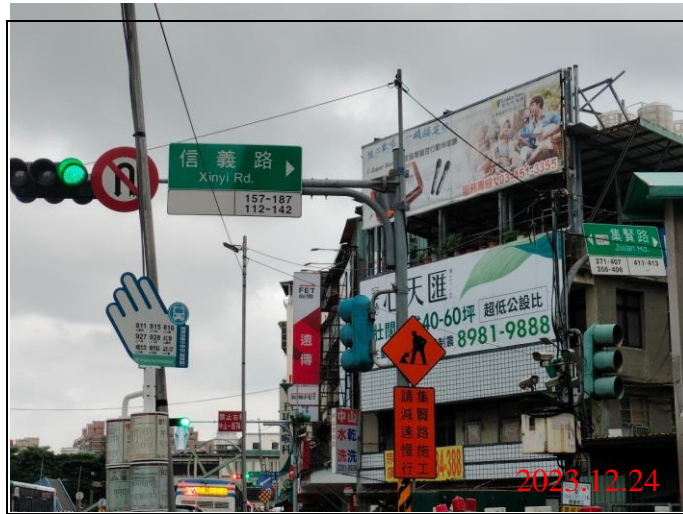
巡查日期地點：112.12.24/ Y21車站
照片說明：牌面設置狀況

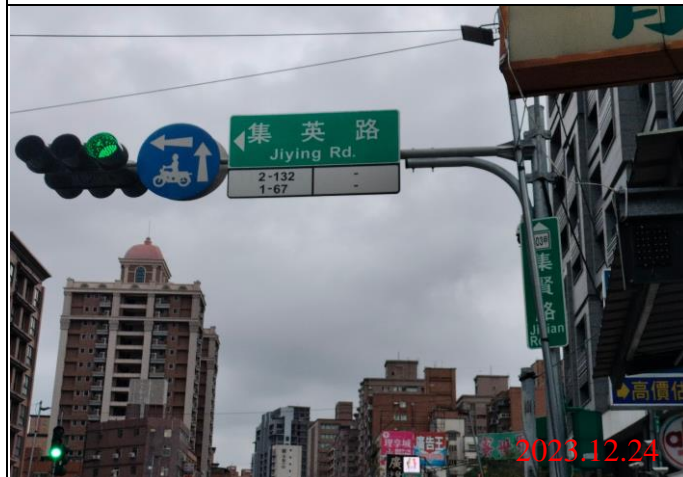
巡查日期地點：112.12.24/ Y22車站
照片說明：牌面設置狀況

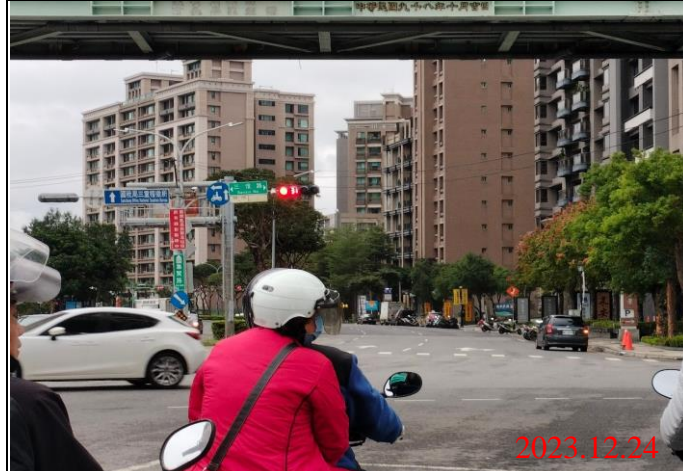
巡查日期地點：112.12.24/ Y23車站
照片說明：牌面設置狀況
