環狀線北環段Y20(不含)~Y23(含)土建及水電環控區段標工程

日期: 113年1月10日

環狀線CF680B區段標道路巡查照片

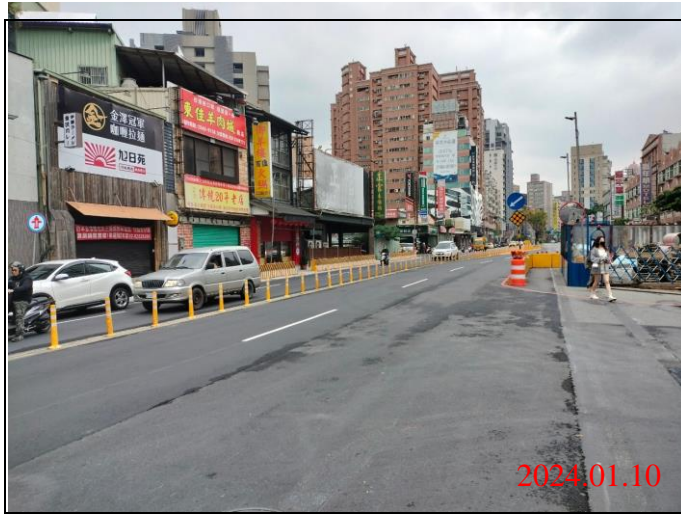
巡查日期地點：113.01.10/ Y21車站
照片說明：路面狀況

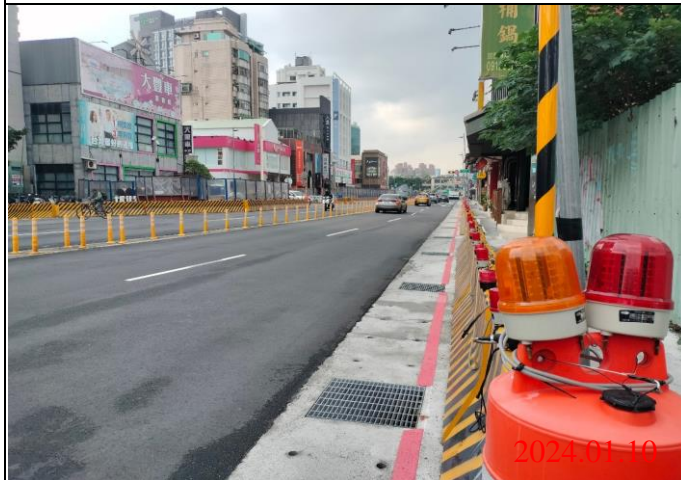
巡查日期地點：113.01.10/ Y21車站
照片說明：路面狀況

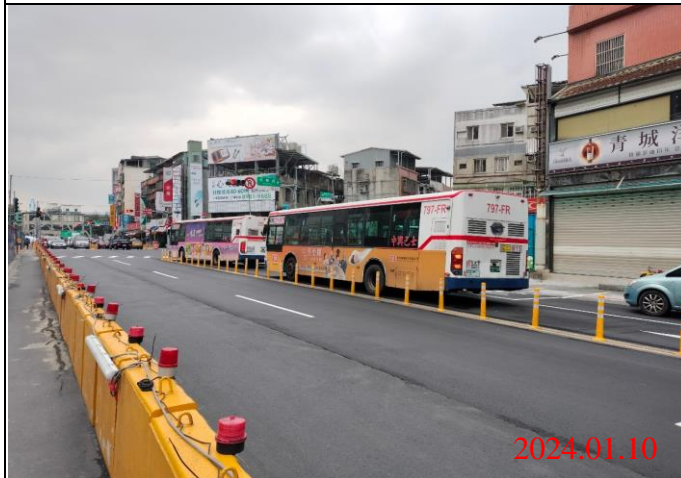
巡查日期地點：113.01.10/ Y21車站
照片說明：路面狀況

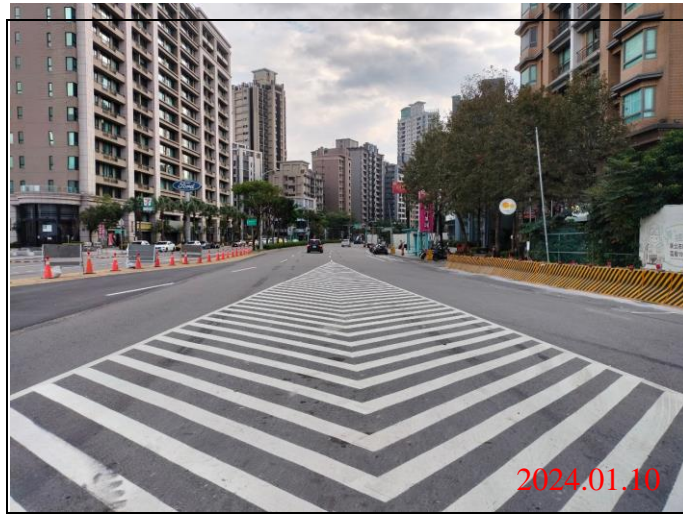
巡查日期地點：113.01.10/ Y22車站
照片說明：路面狀況

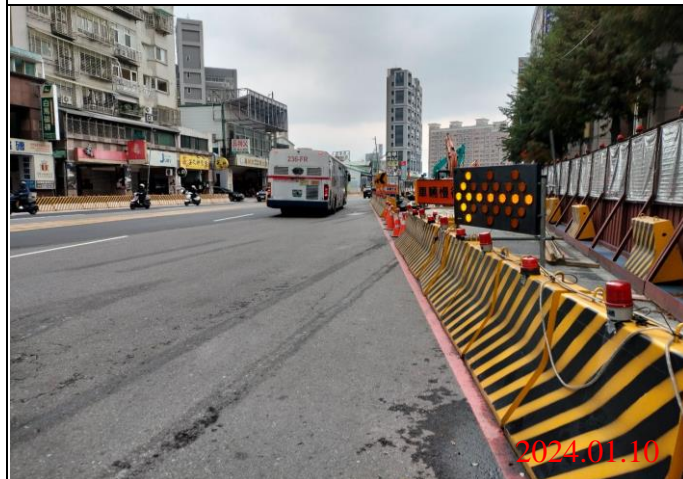
巡查日期地點：113.01.10 Y22車站
照片說明：路面狀況

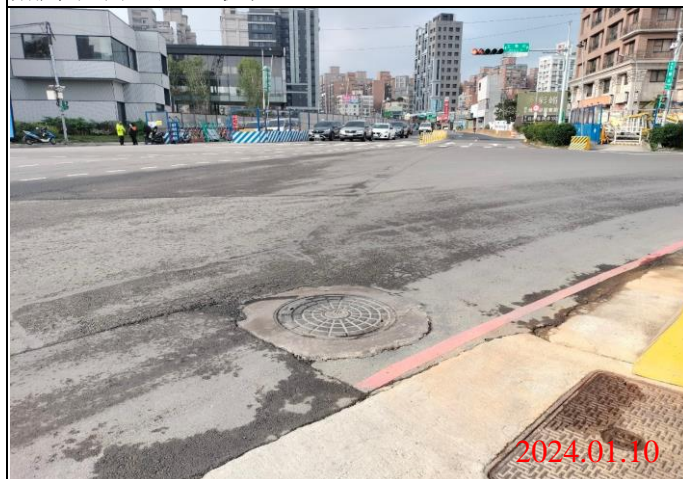
巡查日期地點：113.01.10/ Y22車站
照片說明：路面狀況

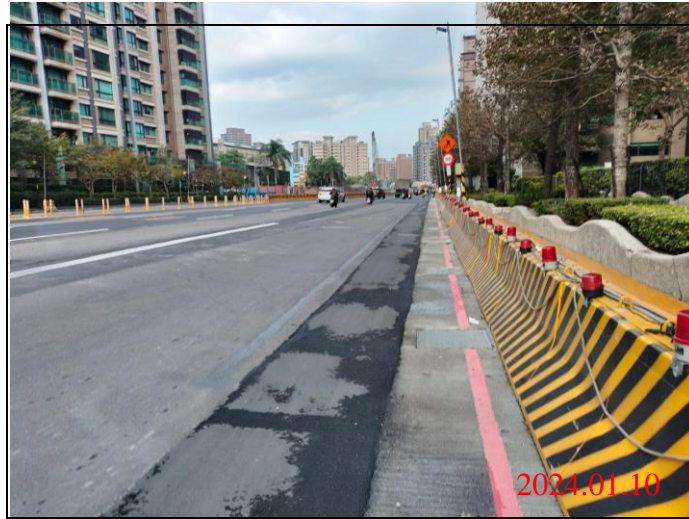
| 時段 | 號誌 | 標誌 | 標線 | 警示燈 (爆閃) | 帆布圍籬 | 籬外施工 (外單位) | 時間、位置、坑洞修補改正措施 |
|---|---|---|---|---|---|---|--|
| 上午 | | | | | | | 10:00 682標全線狀況良好 Y23站周邊道路路面龜裂 |

巡查日期地點：113.01.10/ Y23車站
照片說明：路面狀況

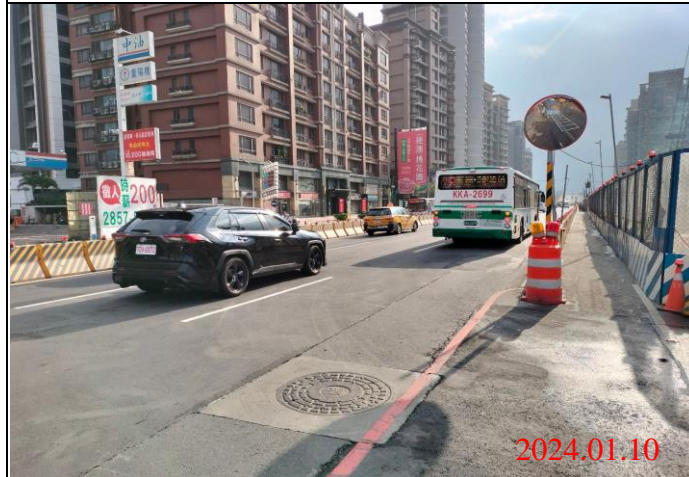
巡查日期地點：113.01.10/ Y23車站
照片說明：路面狀況

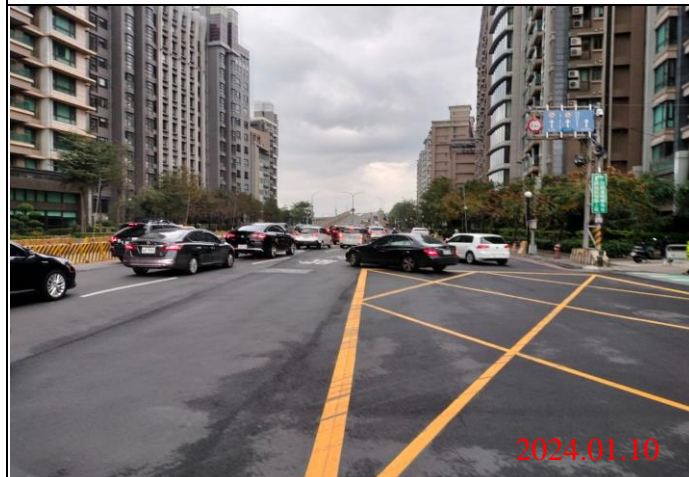
巡查日期地點：113.01.10/ Y23車站
照片說明：路面狀況
