環狀線北環段Y20(不含)~Y23(含)土建及水電環控區段標工程

日期: 113年1月11日

環狀線CF680B區段標道路巡查照片

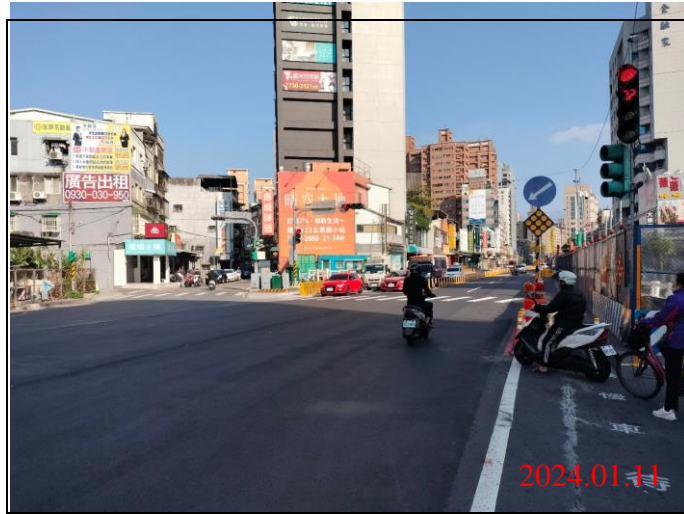
巡查日期地點：113.01.11/ Y21車站
照片說明：路面狀況

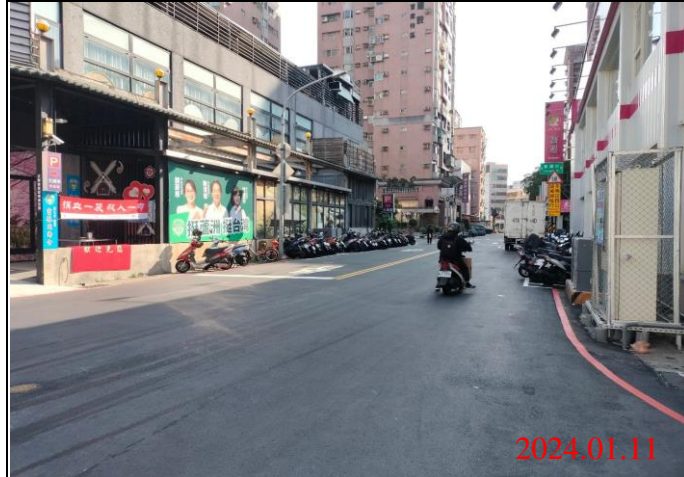
巡查日期地點：113.01.11/ Y21車站
照片說明：路面狀況

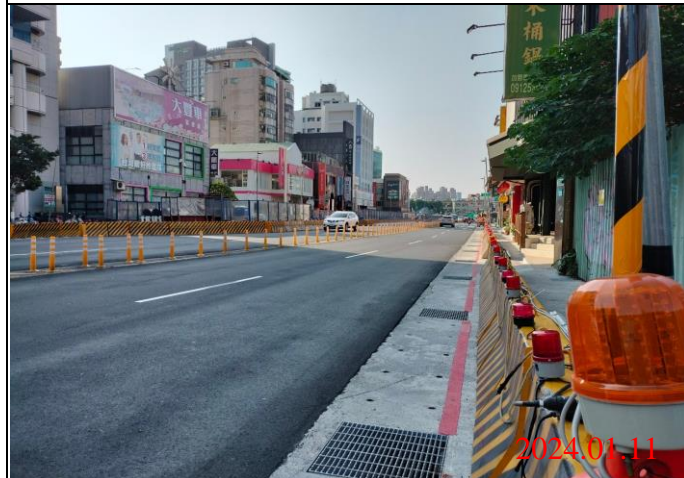
巡查日期地點：113.01.11/ Y21車站
照片說明：路面狀況

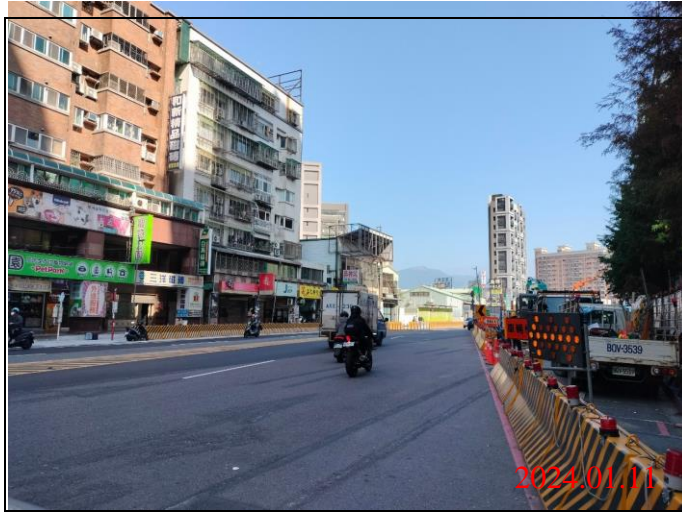
巡查日期地點：113.01.11/ Y22車站
照片說明：路面狀況

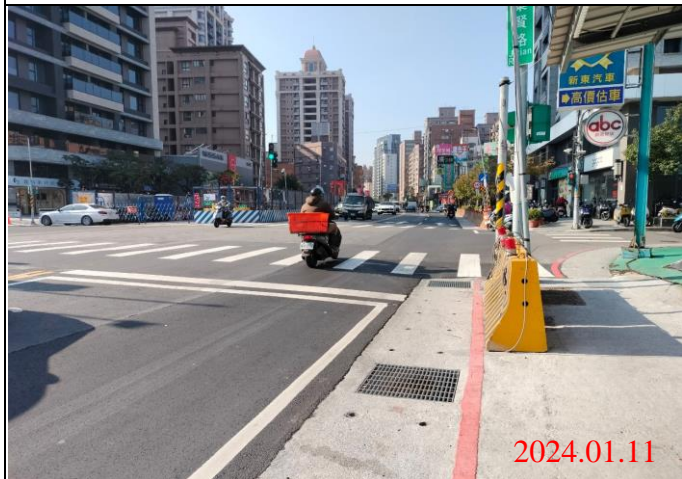
巡查日期地點：113.01.11/ Y22車站
照片說明：路面狀況

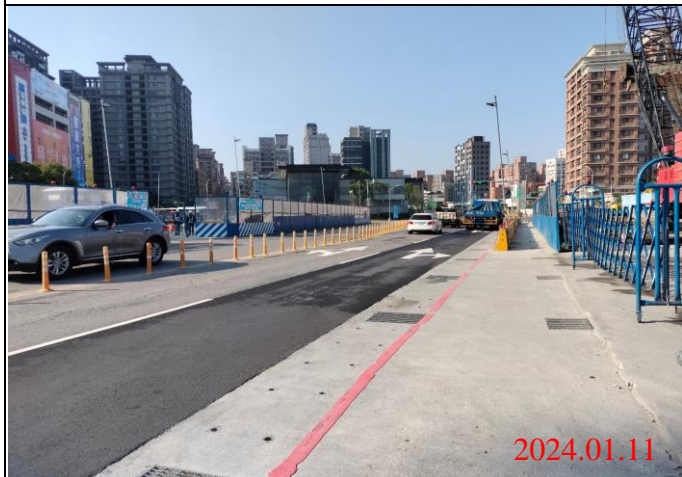
巡查日期地點：113.01.11/ Y22車站
照片說明：路面狀況

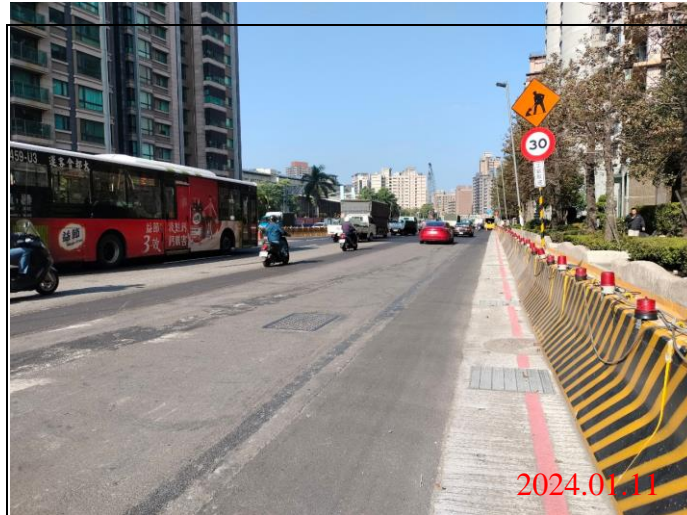
巡查日期地點：113.01.11/ Y23車站
照片說明：路面狀況

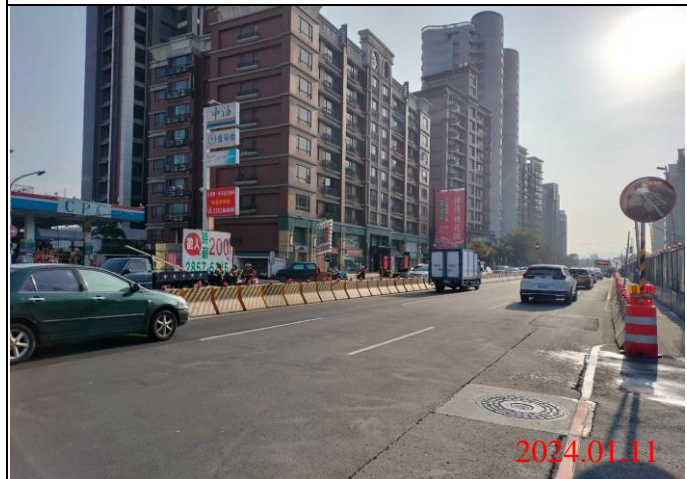
巡查日期地點：113.01.11/ Y23車站
照片說明：路面狀況

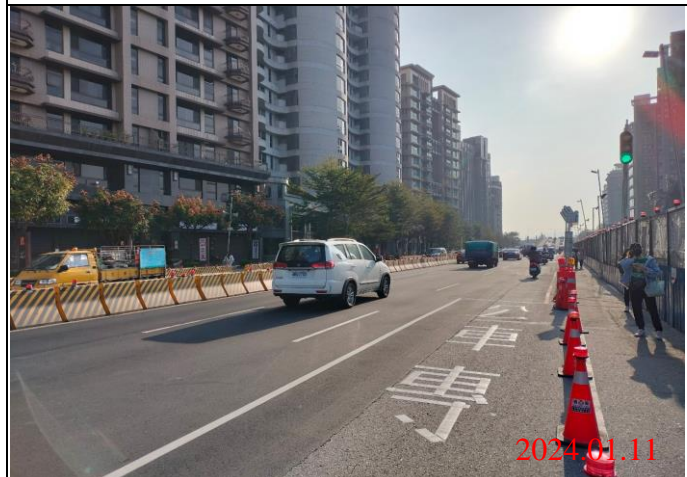
巡查日期地點：113.01.11/ Y23車站
照片說明：路面狀況
