環狀線北環段Y20(不含)~Y23(含)土建及水電環控區段標工程

日期: 113年1月12日

環狀線CF680B區段標道路巡查照片

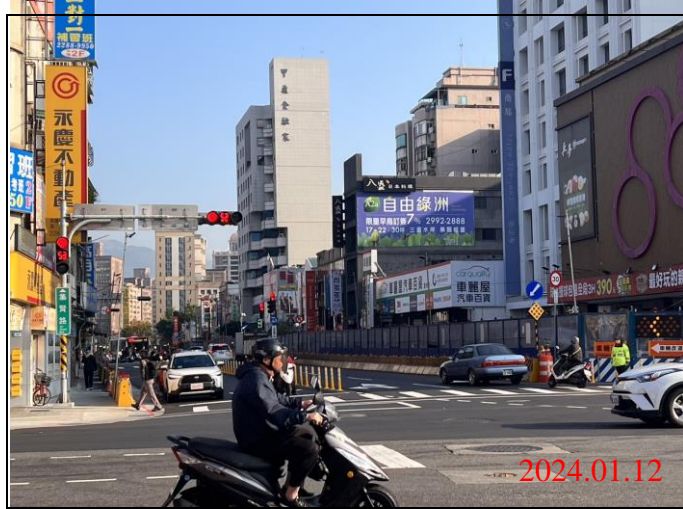
巡查日期地點：113.01.12/ Y21車站
照片說明：路面狀況

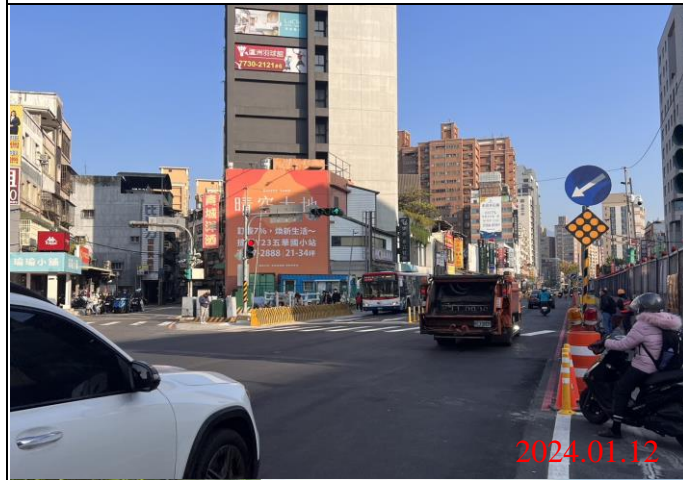
巡查日期地點：113.01.12/ Y21車站
照片說明：路面狀況

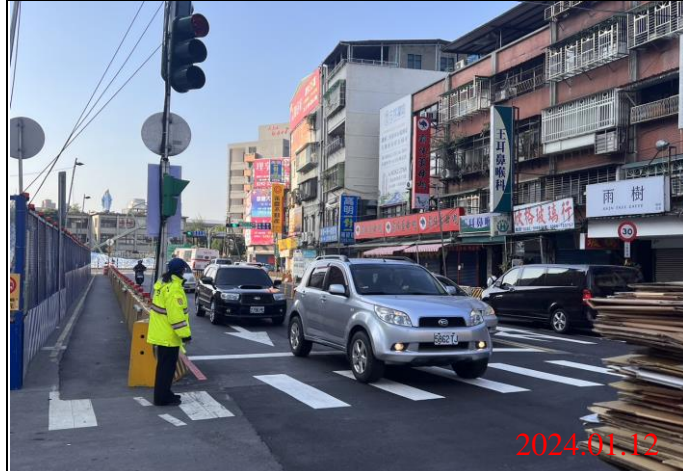
巡查日期地點：113.01.12/ Y21車站
照片說明：路面狀況

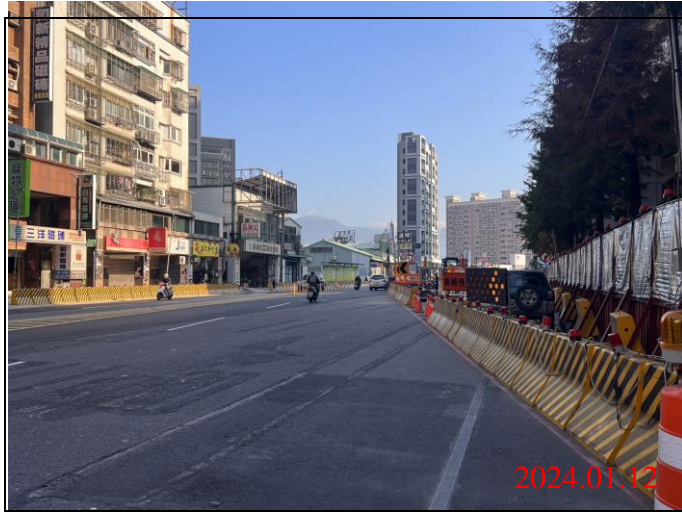
巡查日期地點：113.01.12/ Y22車站
照片說明：路面狀況

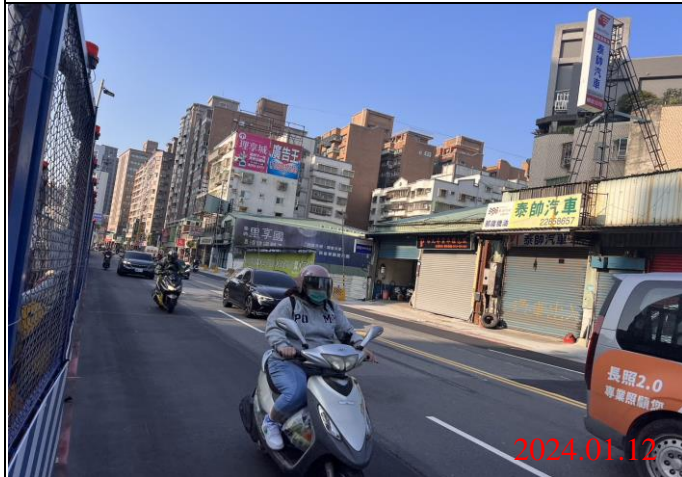
巡查日期地點：113.01.12/ Y22車站
照片說明：路面狀況

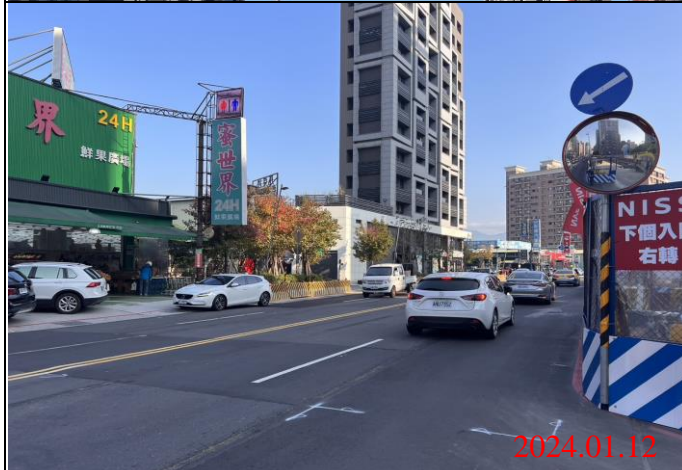
巡查日期地點：113.01.12/ Y22車站
照片說明：路面狀況

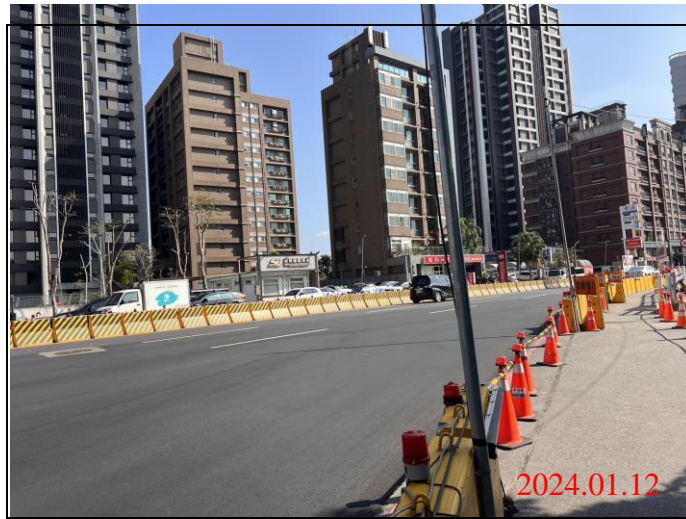
巡查日期地點：113.01.12/ Y23車站
照片說明：路面狀況

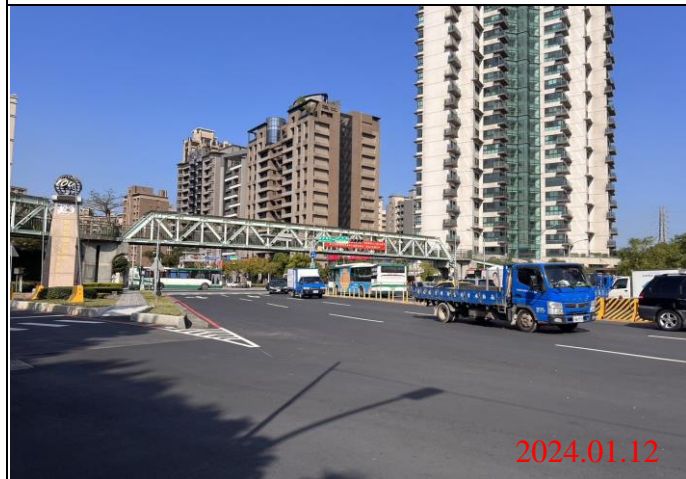
巡查日期地點：113.01.12/ Y23車站
照片說明：路面狀況

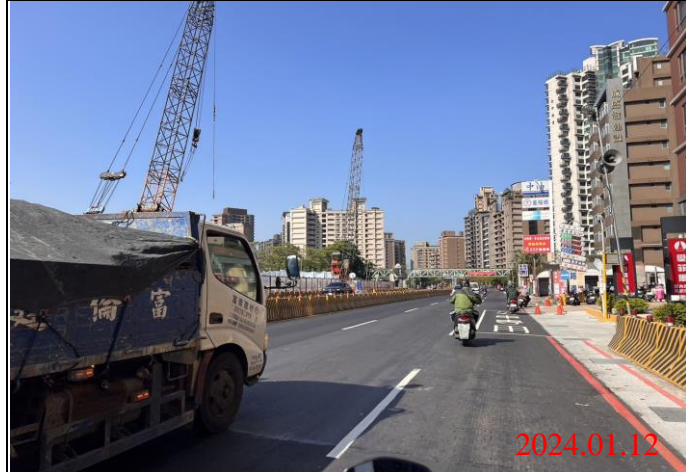
巡查日期地點：113.01.12/ Y23車站
照片說明：路面狀況
