# 環狀線北環段Y20(不含)~Y23(含)土建及水電環控區段標工程

日期: 113年1月24日

# 環狀線CF680B區段標道路巡查照片

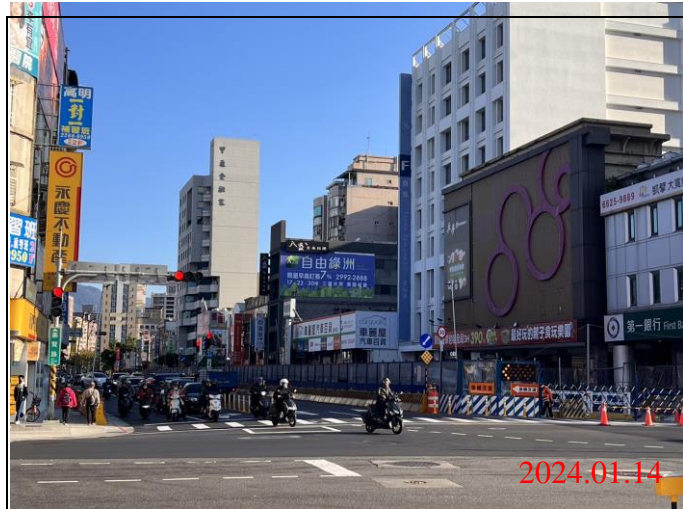
巡查日期地點：113.01.14/ Y21車站  
照片說明：路面狀況

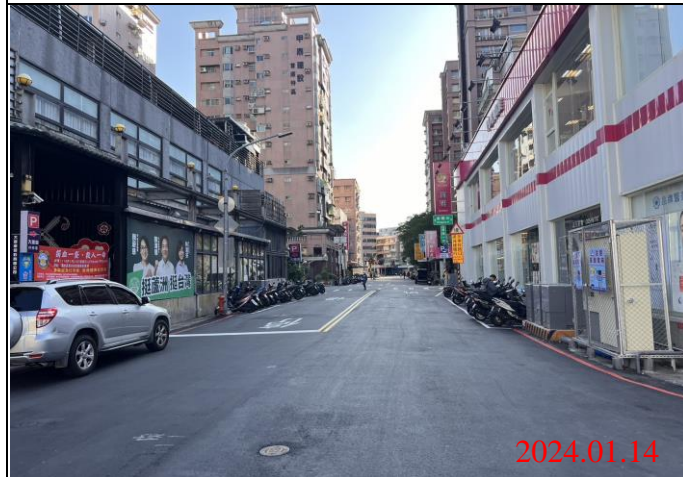
巡查日期地點：113.01.14/ Y21車站  
照片說明：路面狀況

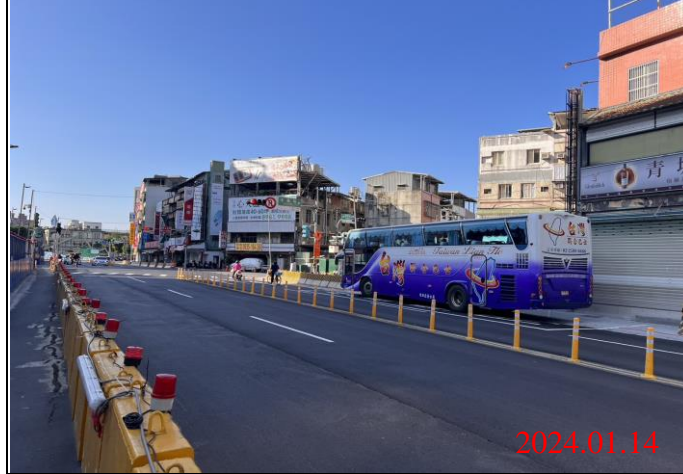
巡查日期地點：113.01.14/ Y21車站  
照片說明：路面狀況

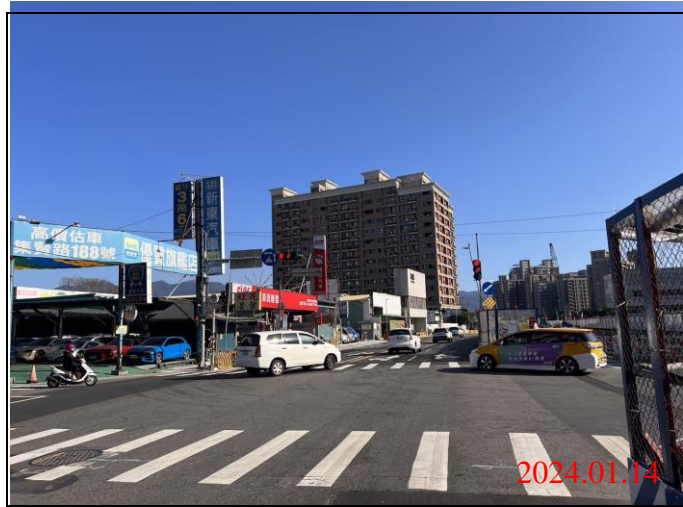
巡查日期地點：113.01.14/ Y22車站  
照片說明：路面狀況

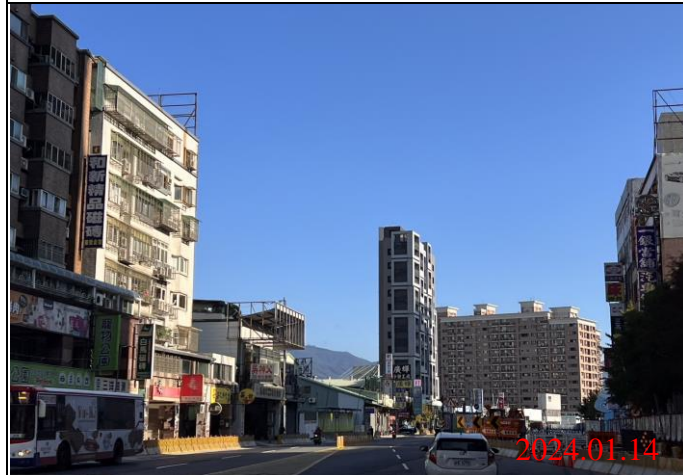
巡查日期地點：113.01.14/ Y22車站  
照片說明：路面狀況

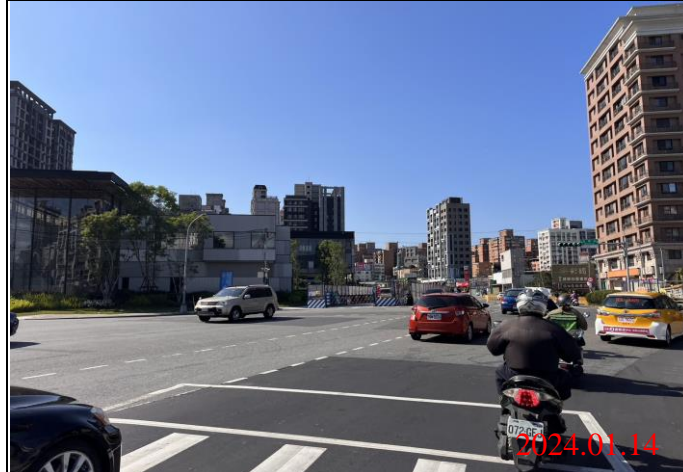
巡查日期地點：113.01.14/ Y22車站  
照片說明：路面狀況

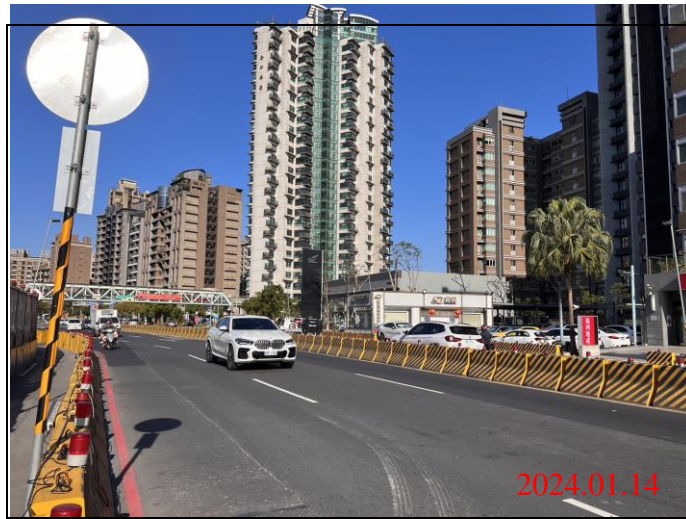
巡查日期地點：113.01.14/ Y23車站  
照片說明：路面狀況

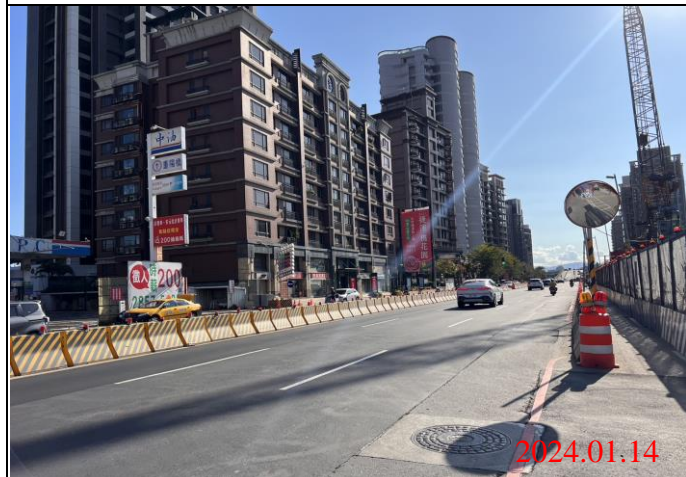
巡查日期地點：113.01.14/ Y23車站  
照片說明：路面狀況

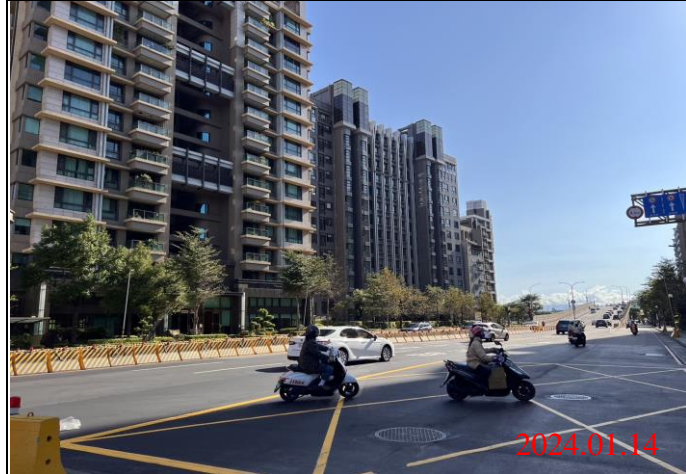
巡查日期地點：113.01.14/ Y23車站  
照片說明：路面狀況

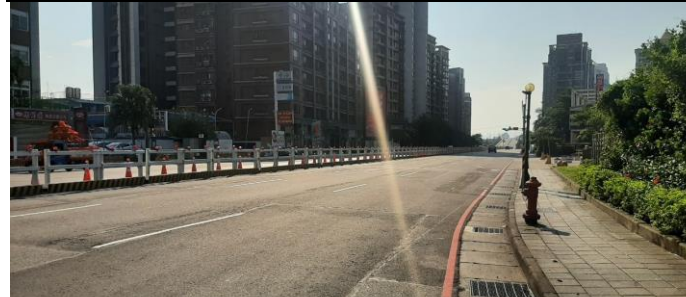
巡查日期地點：113.01.14/ Y23車站  
照片說明：路面狀況
