# 環狀線北環段Y20(不含)~Y23(含)土建及水電環控區段標工程

日期: 113 年 1 月 15 日

# 環狀線CF680B區段標道路巡查照片

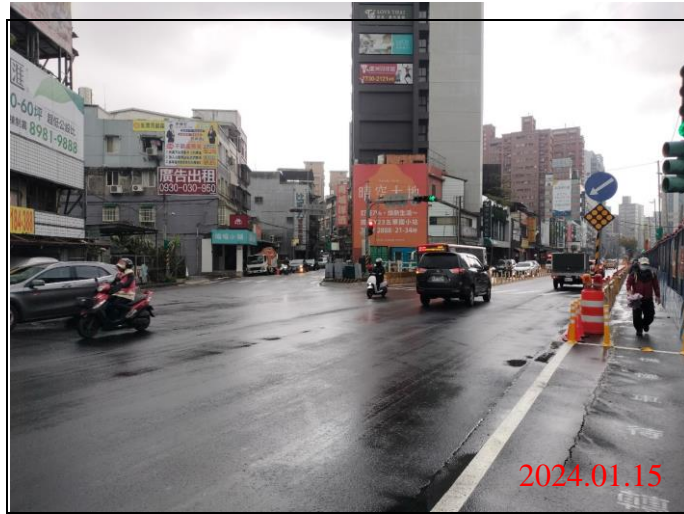
巡查日期地點：113.01.15/ Y21車站  
照片說明：路面狀況

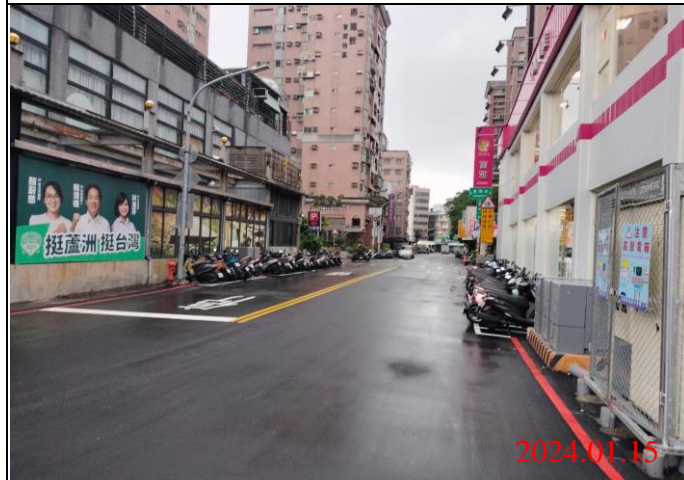
巡查日期地點：113.01.15/ Y21車站  
照片說明：路面狀況

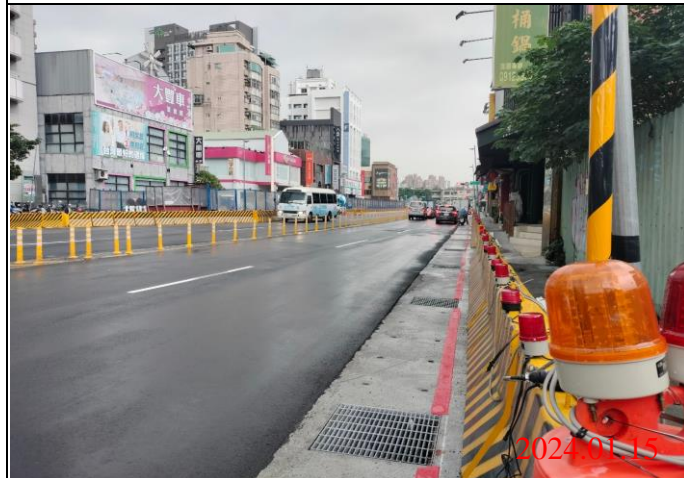
巡查日期地點：113.01.15/ Y21車站  
照片說明：路面狀況

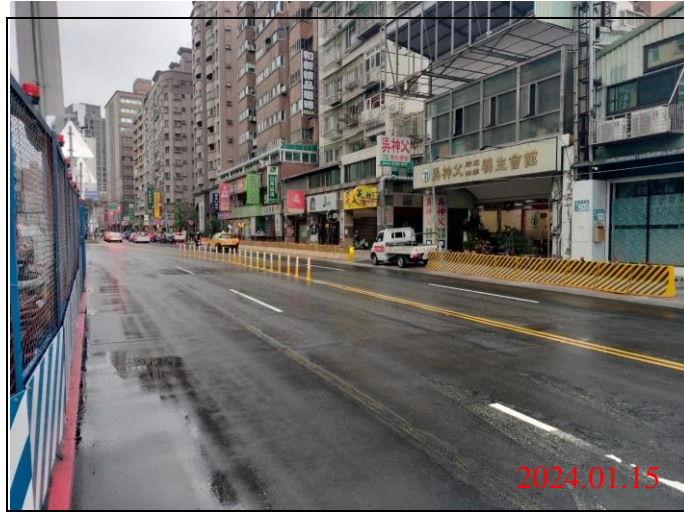
巡查日期地點：113.01.15/ Y22車站  
照片說明：路面狀況

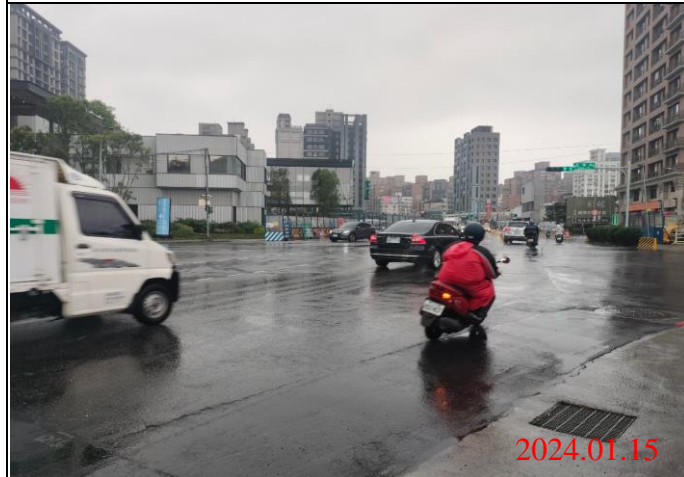
巡查日期地點：113.01.15/ Y22車站  
照片說明：路面狀況

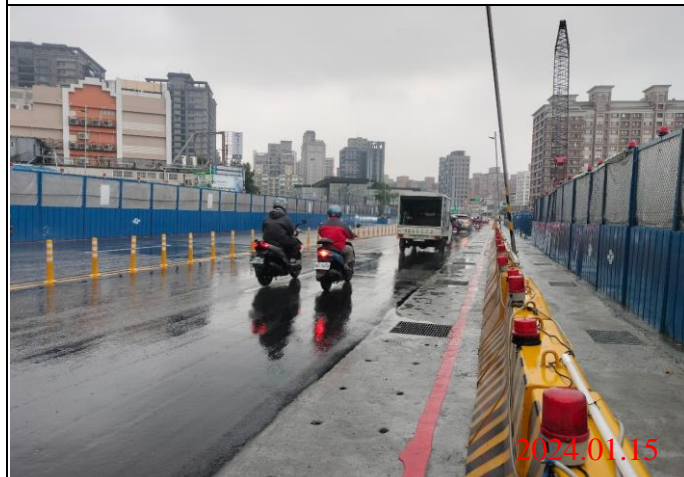
巡查日期地點：113.01.15/ Y22車站  
照片說明：路面狀況

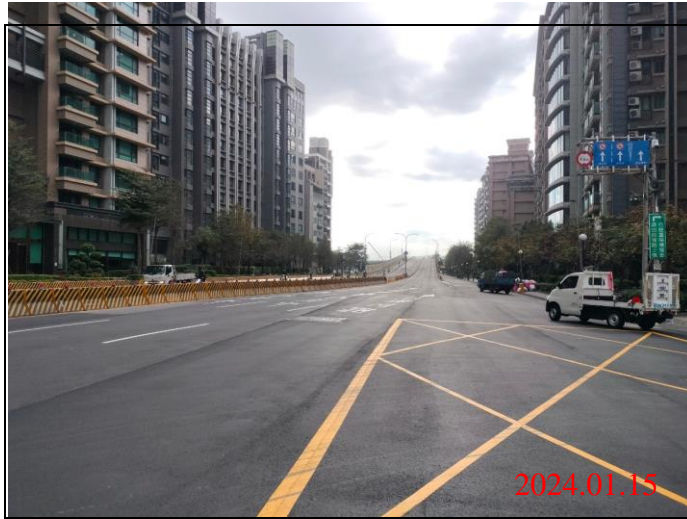
巡查日期地點：113.01.15/ Y23車站  
照片說明：路面狀況

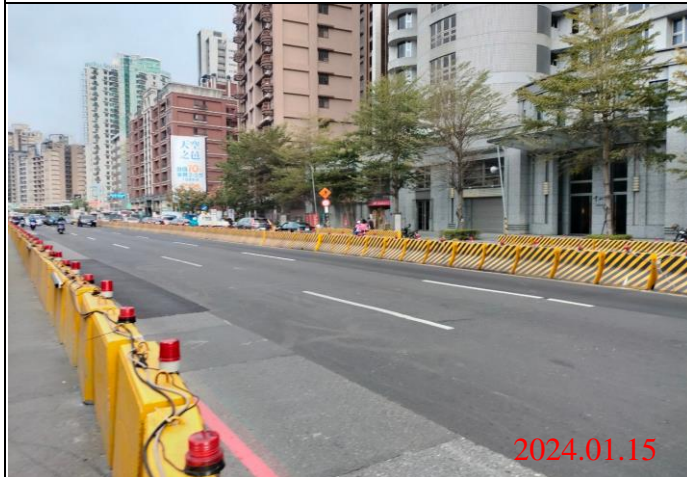
巡查日期地點：113.01.15/ Y23車站  
照片說明：路面狀況

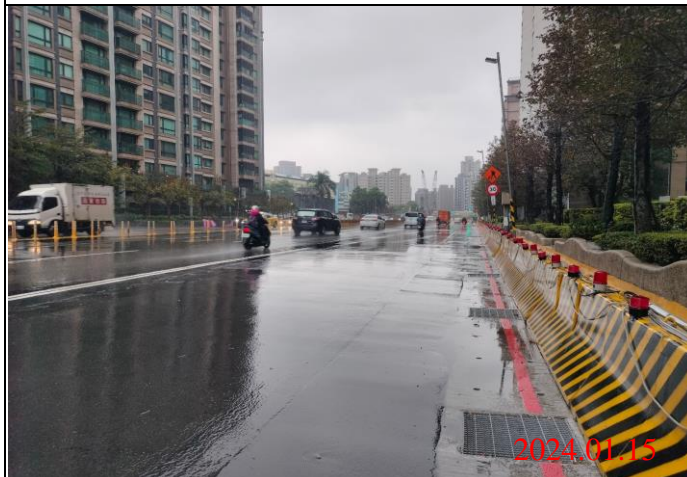
巡查日期地點：113.01.15/ Y23車站  
照片說明：路面狀況
