環狀線北環段Y20(不含)~Y23(含)土建及水電環控區段標工程

日期: 113 年 1 月 16 日

環狀線CF680B區段標道路巡查照片

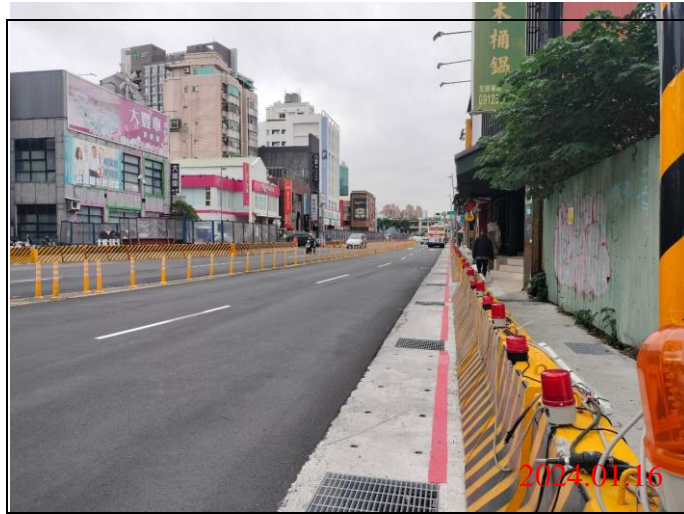
巡查日期地點：113.01.16/ Y21車站
照片說明：路面狀況

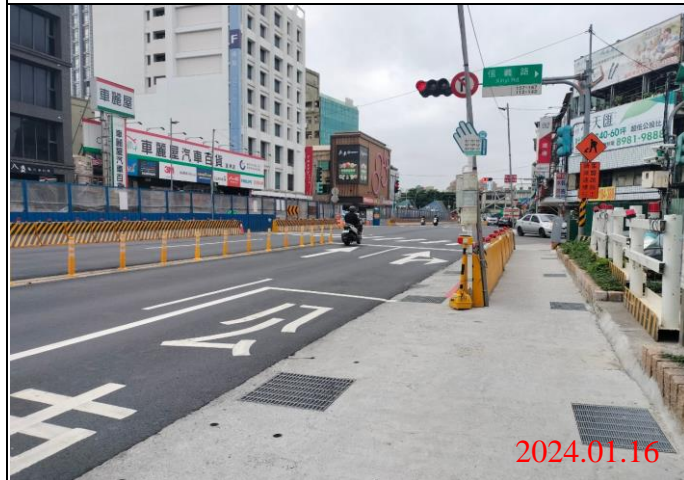
巡查日期地點：113.01.16/ Y21車站
照片說明：路面狀況

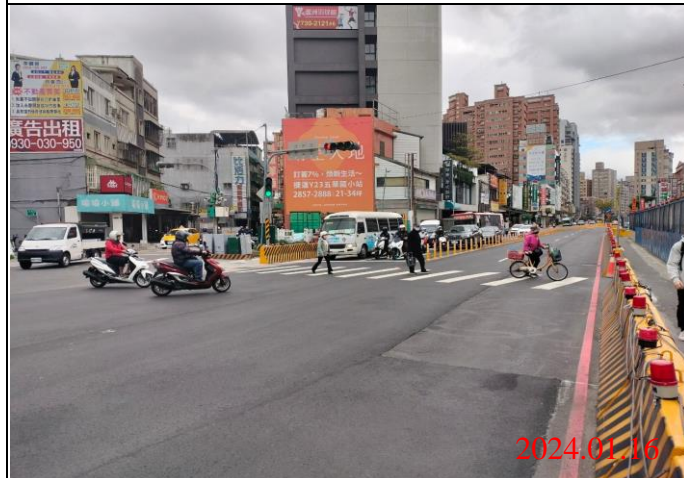
巡查日期地點：113.01.16/ Y21車站
照片說明：路面狀況

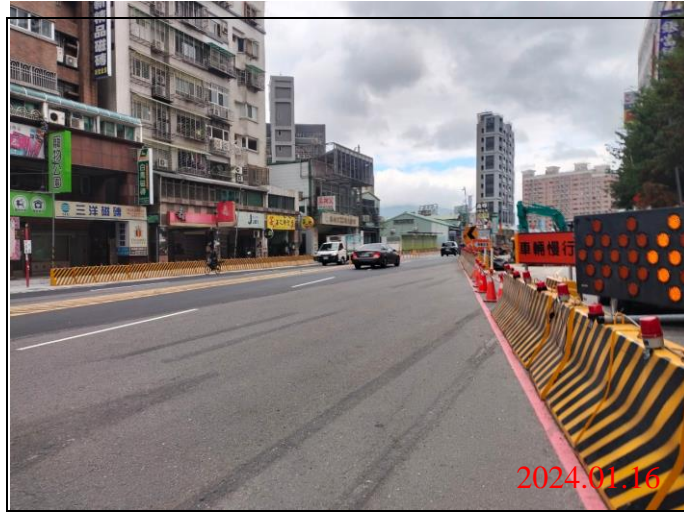
巡查日期地點：113.01.16/ Y22車站
照片說明：路面狀況

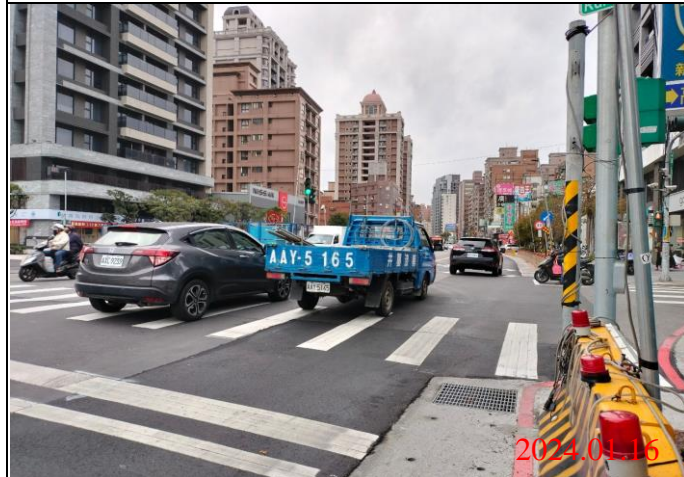
巡查日期地點：113.01.16/ Y22車站
照片說明：路面狀況

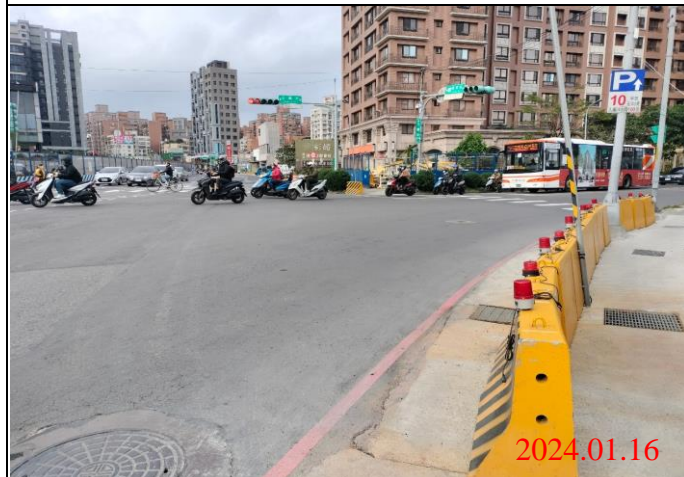
巡查日期地點：113.01.16/ Y22車站
照片說明：路面狀況

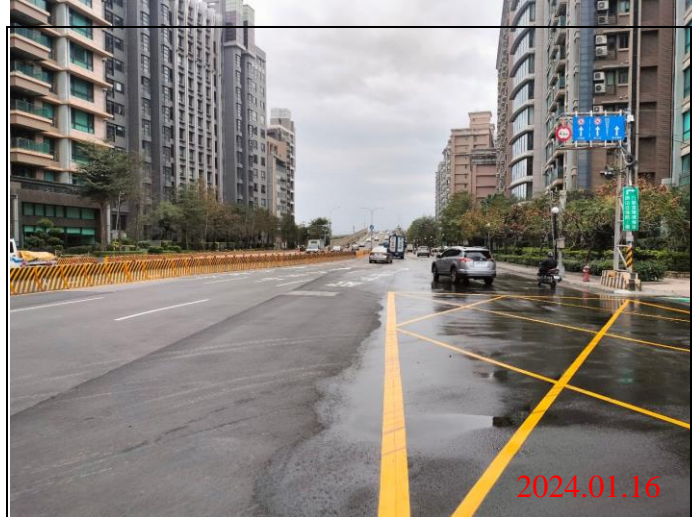
時段	號誌	標誌	標線	警示燈 (爆閃)	帆布圍籬	籬外施工 (外單位)	時間、位置、坑洞修補改正措施
上午							10:00 Y23站周邊道路路面龜裂
下午							16:00 Y23站周邊道路路面龜裂
其它			X				X

巡查日期地點：113.01.16/ Y23車站
照片說明：路面狀況

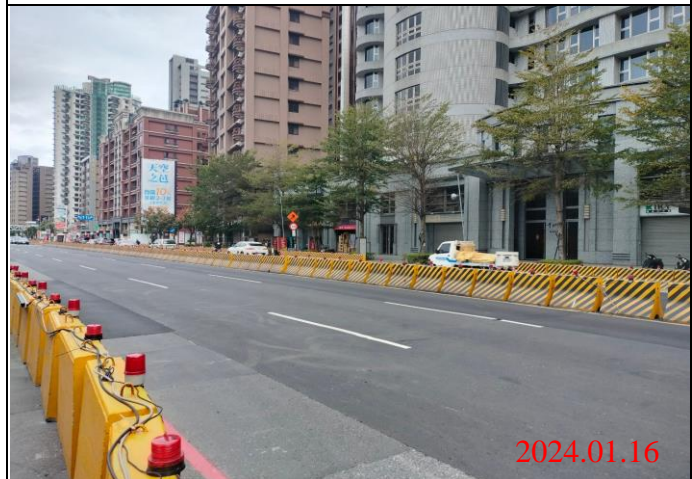
巡查日期地點：113.01.16/ Y23車站
照片說明：路面狀況

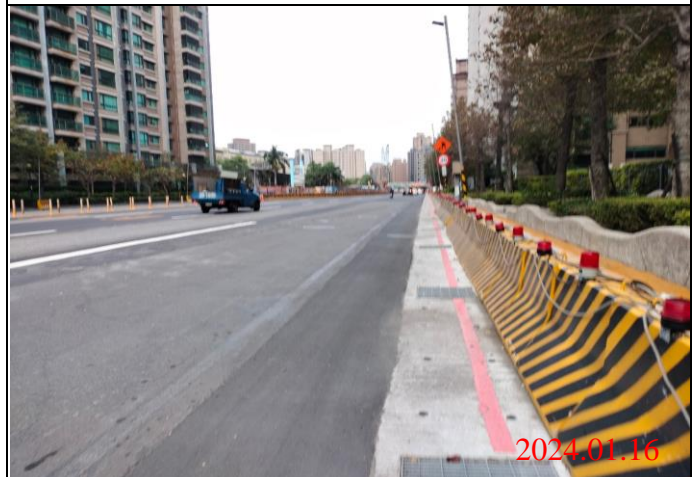
巡查日期地點：113.01.16/ Y23車站
照片說明：路面狀況
