# 環狀線北環段Y20(不含)~Y23(含)土建及水電環控區段標工程

日期：113年1月17日

# 環狀線CF680B區段標道路巡查照片

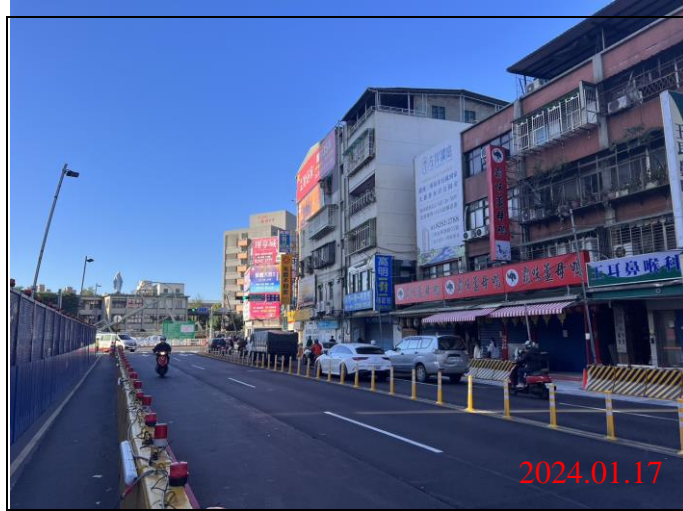
巡查日期地點：113.01.17/ Y21車站  
照片說明：路面狀況

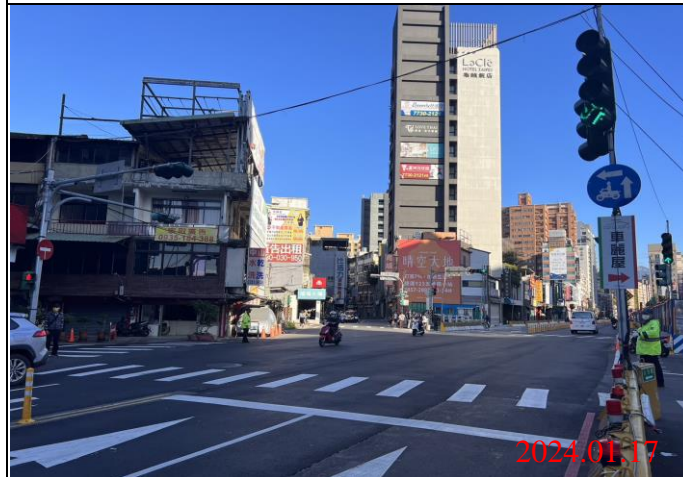
巡查日期地點：113.01.17/ Y21車站  
照片說明：路面狀況

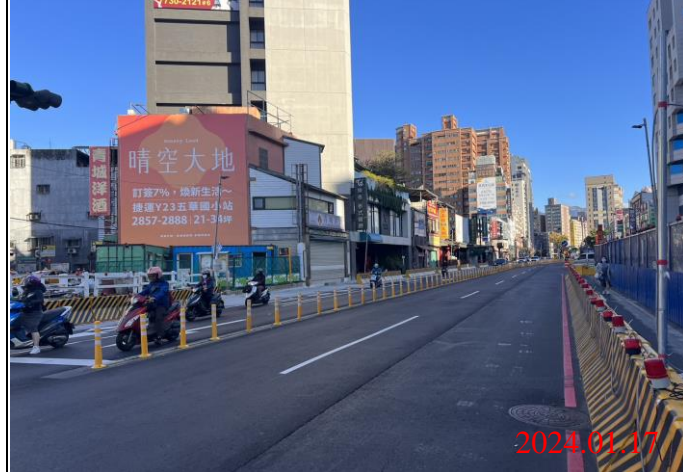
巡查日期地點：113.01.17/ Y21車站  
照片說明：路面狀況

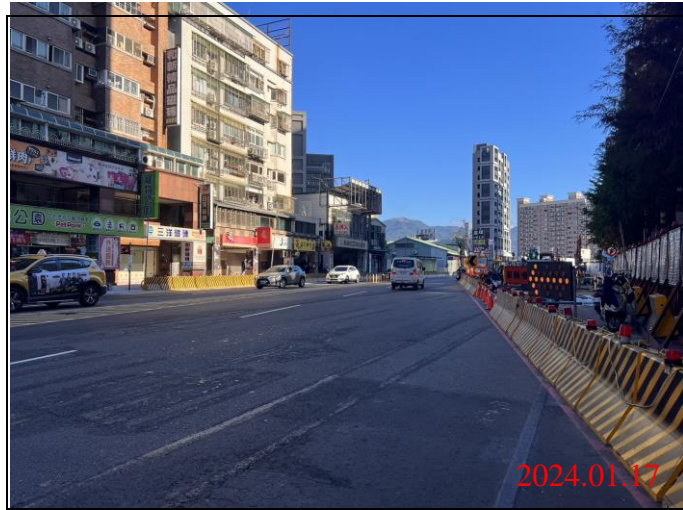
巡查日期地點：113.01.17/ Y22車站  
照片說明：路面狀況

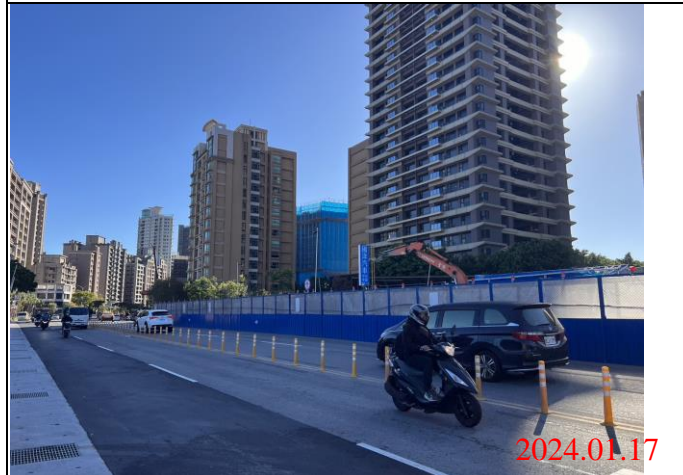
巡查日期地點：113.01.17/ Y22車站  
照片說明：路面狀況

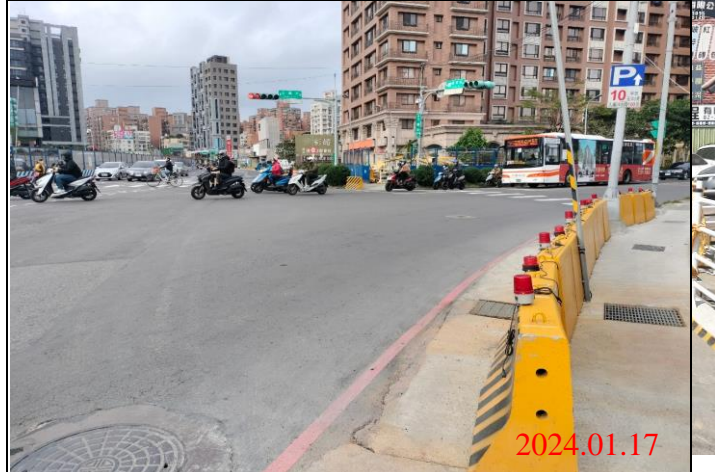
巡查日期地點：113.01.17/ Y22車站  
照片說明：路面狀況

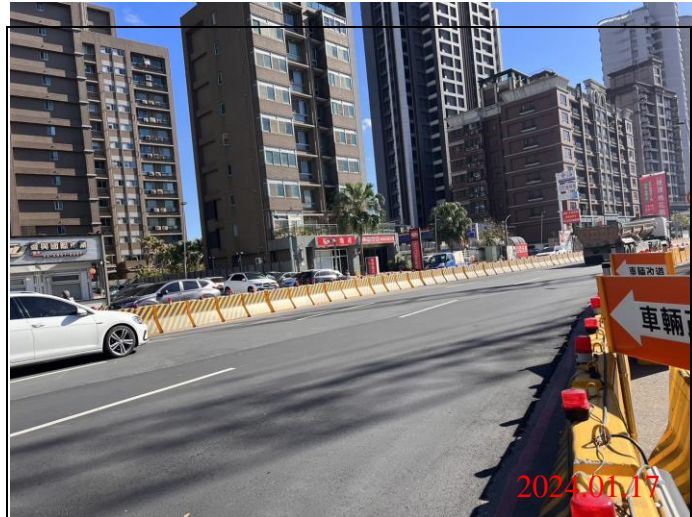
巡查日期地點：113.01.17/ Y23車站  
照片說明：路面狀況

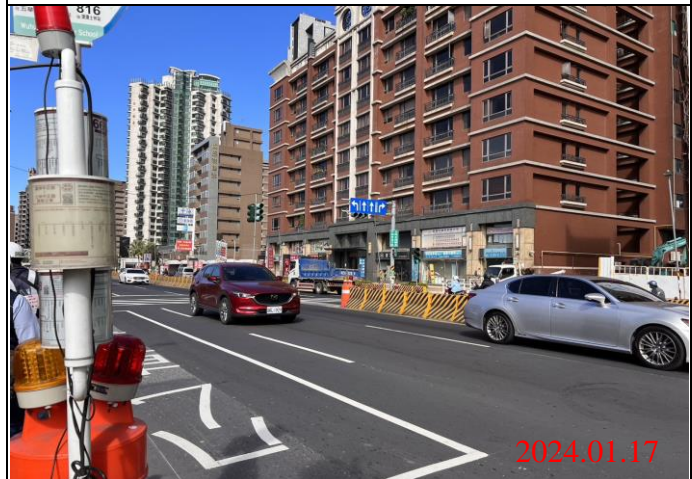
巡查日期地點：113.01.17/ Y23車站  
照片說明：路面狀況

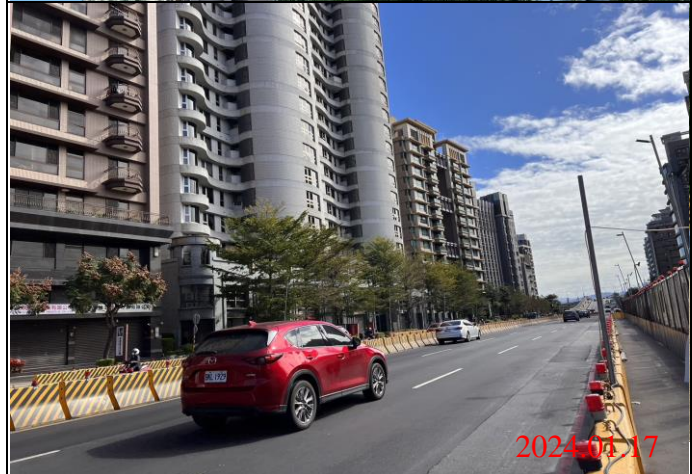
巡查日期地點：113.01.17/ Y23車站  
照片說明：路面狀況
