環狀線北環段Y20(不含)~Y23(含)土建及水電環控區段標工程

日期: 113年 1月 18日

環狀線CF680B區段標道路巡查照片

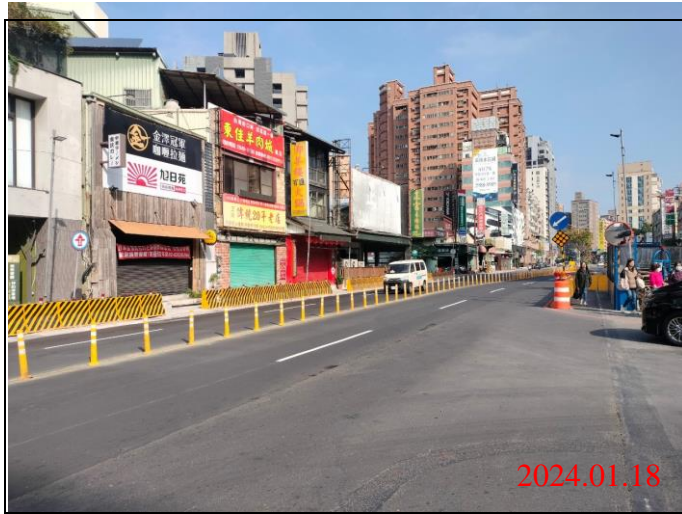
巡查日期地點：113.01.18/ Y21車站
照片說明：路面狀況

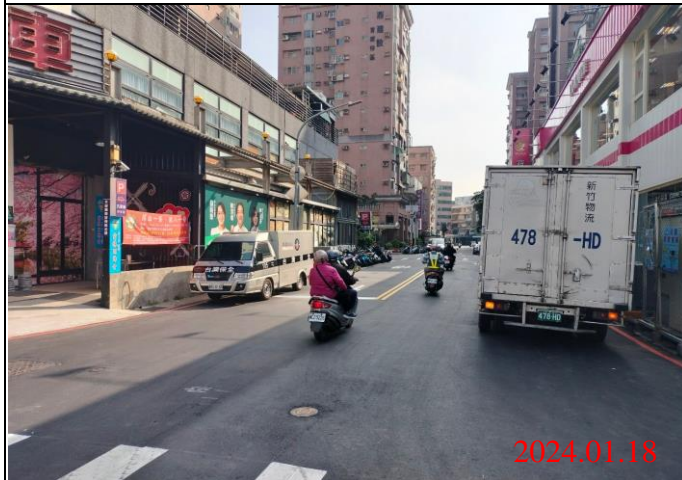
巡查日期地點：113.01.18/ Y21車站
照片說明：路面狀況

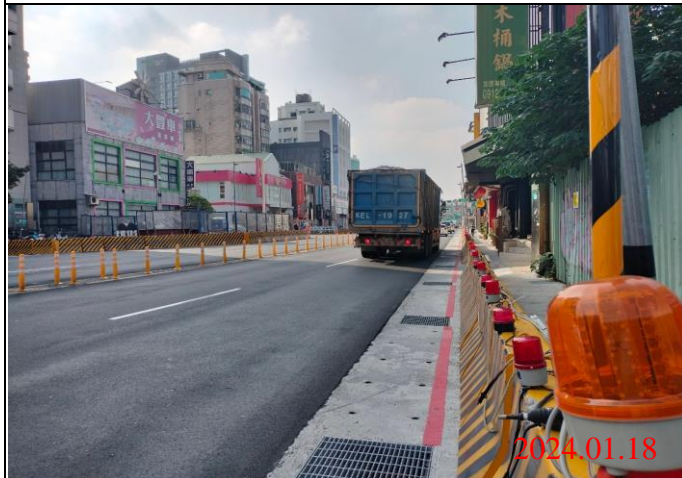
巡查日期地點：113.01.18/ Y21車站
照片說明：路面狀況

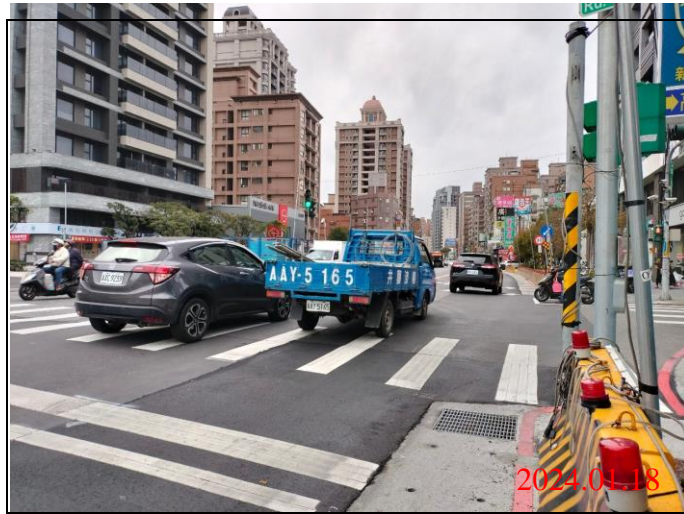
巡查日期地點：113.01.18/ Y22車站
照片說明：路面狀況

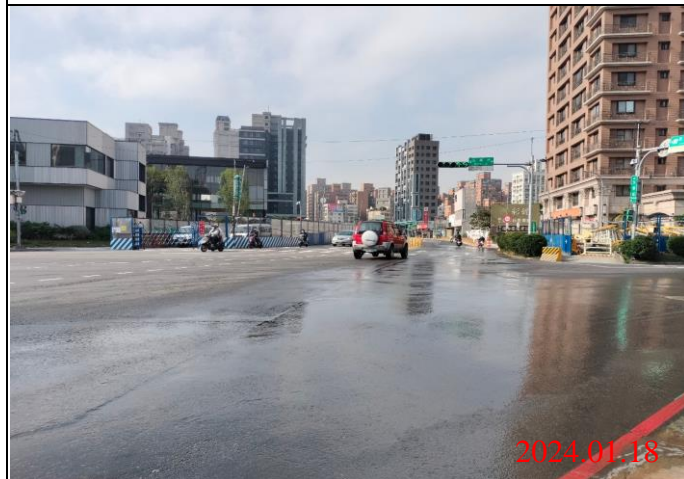
巡查日期地點：113.01.18/ Y22車站
照片說明：路面狀況

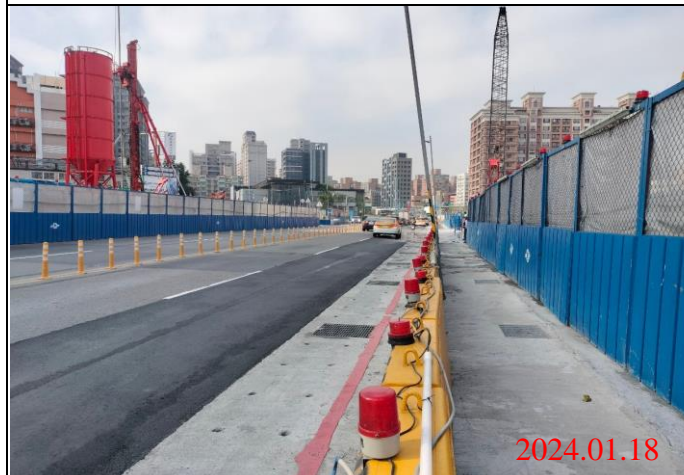
巡查日期地點：113.01.18/ Y22車站
照片說明：路面狀況

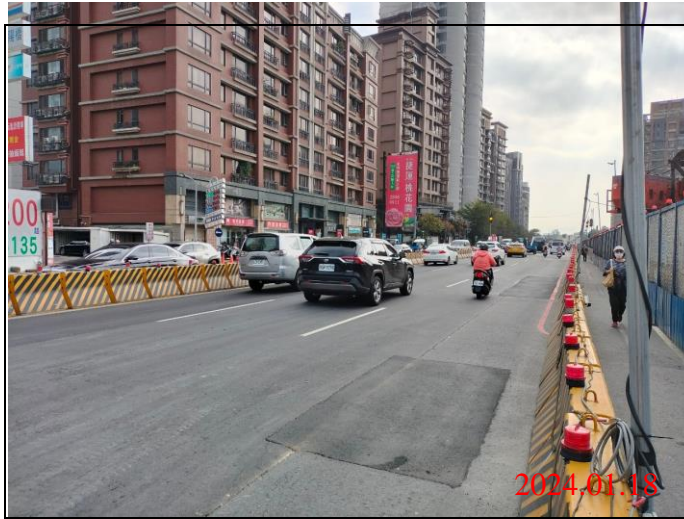
時段	號誌	標誌	標線	警示燈 (爆閃)	帆布圍籬	籬外施工 (外單位)	時間、位置、坑洞修補改正措施
上午							10:00 682標全線狀況良好 Y23站周邊道路路面龜裂
下午							16:00 682標全線狀況良好 Y23站周邊道路路面龜裂
其它		X					X

巡查日期地點：113.01.18/ Y23車站
照片說明：路面狀況

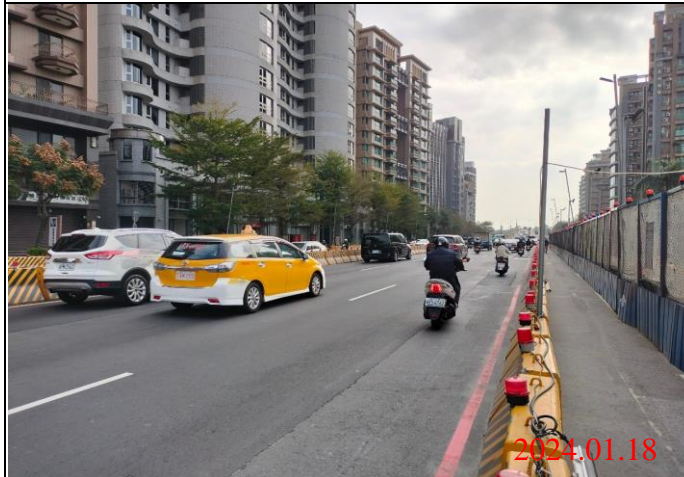
巡查日期地點：113.01.18/ Y23車站
照片說明：路面狀況

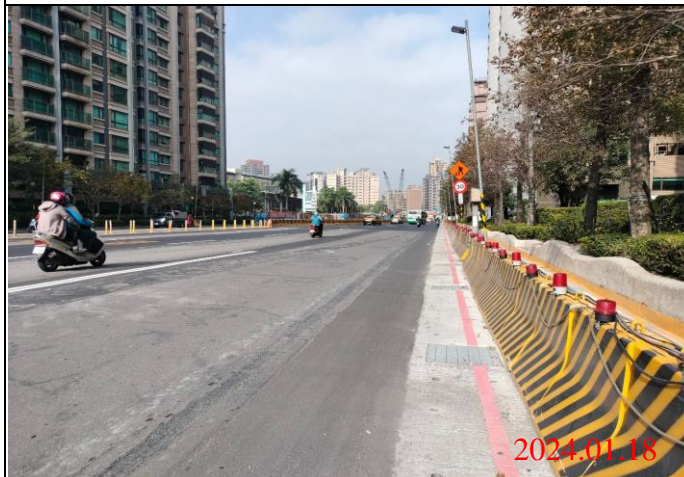
巡查日期地點：113.01.18/ Y23車站
照片說明：路面狀況
