# 環狀線北環段Y20(不含)~Y23(含)土建及水電監控區段標工程

日期：113年1月19日

# 環狀線CF680B區段標道路巡查照片

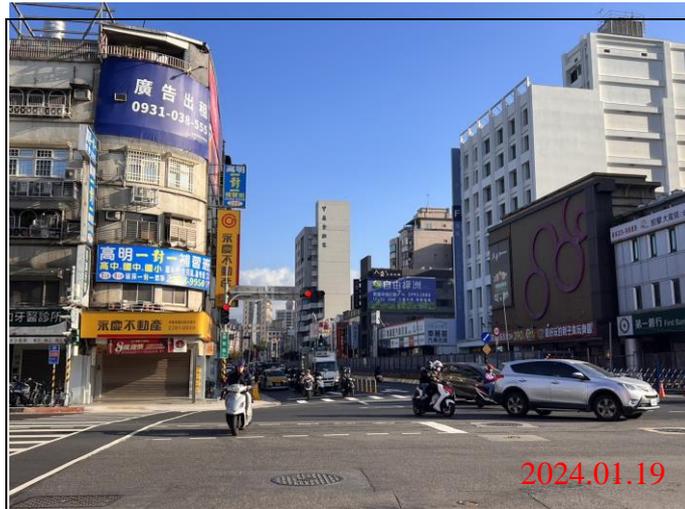
巡查日期地點：113.01.19/ Y21車站  
照片說明：路面狀況

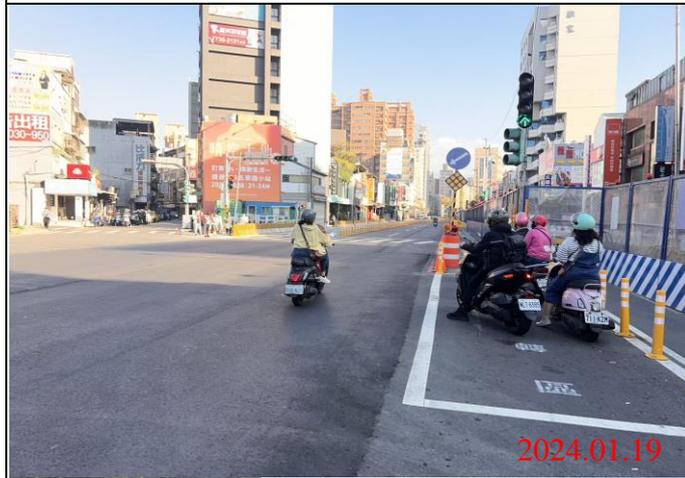
巡查日期地點：113.01.19/ Y21車站  
照片說明：路面狀況

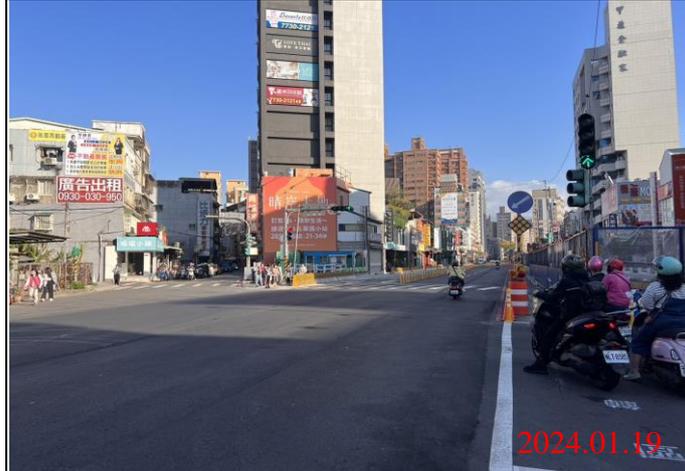
巡查日期地點：113.01.19/ Y21車站  
照片說明：路面狀況

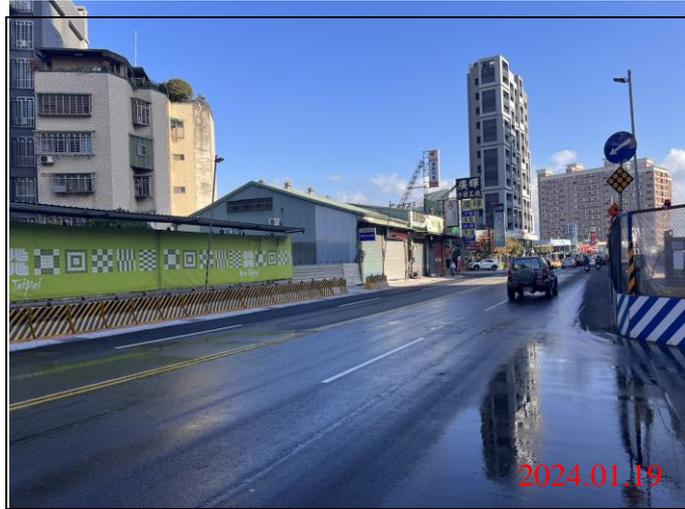
巡查日期地點：113.01.19/ Y22車站  
照片說明：路面狀況

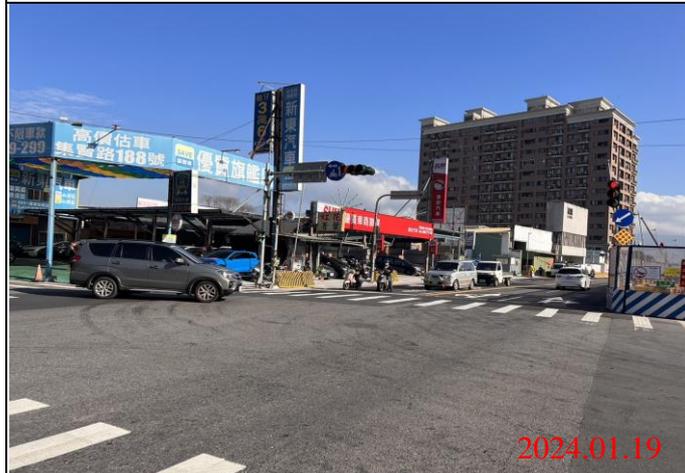
巡查日期地點：113.01.19/ Y22車站  
照片說明：路面狀況

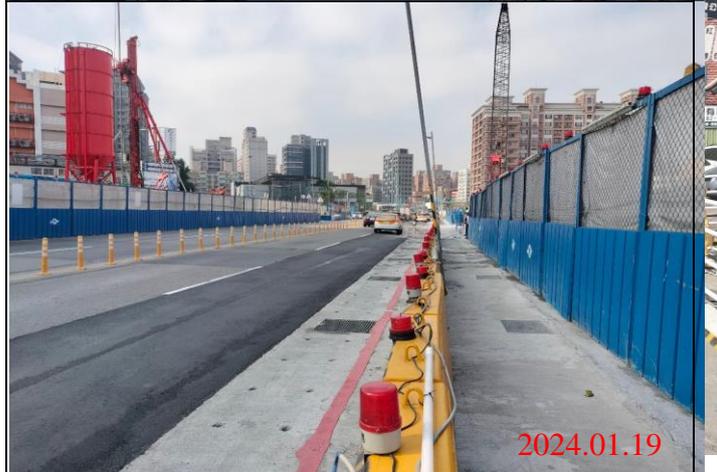
巡查日期地點：113.01.19/ Y22車站  
照片說明：路面狀況

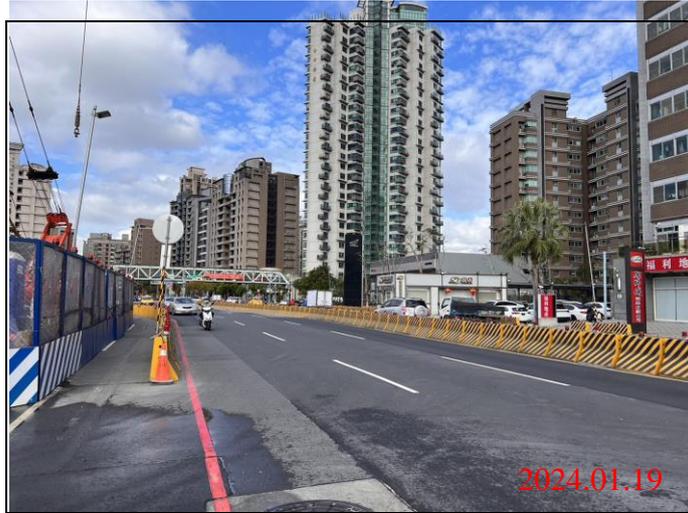
巡查日期地點：113.01.19/ Y23車站  
照片說明：路面狀況

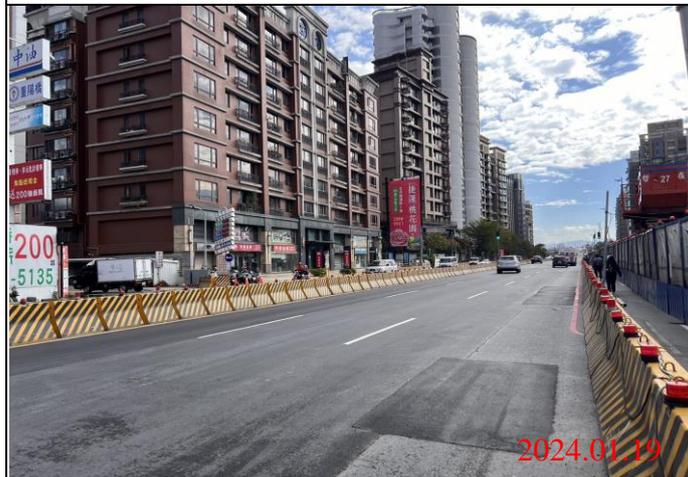
巡查日期地點：113.01.19/ Y23車站  
照片說明：路面狀況

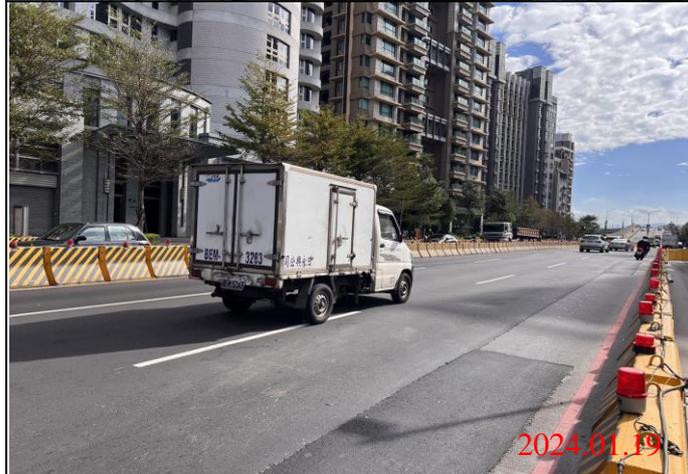
巡查日期地點：113.01.19/ Y23車站  
照片說明：路面狀況
