環狀線北環段Y20(不含)~Y23(含)土建及水電環控區段標工程

日期: 113年1月20日

環狀線CF680B區段標道路巡查照片

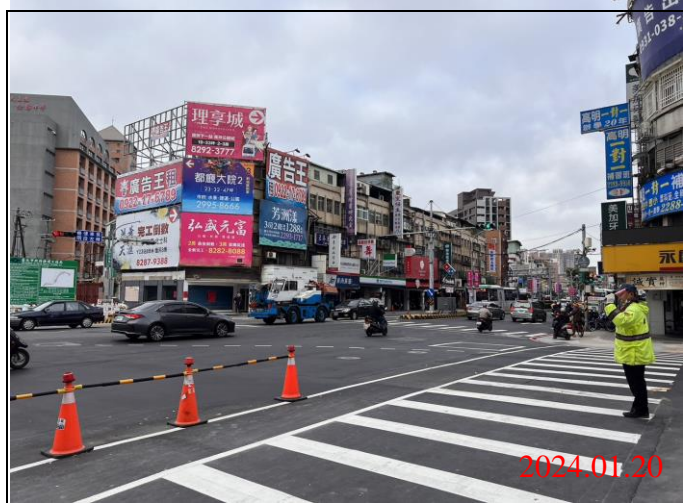
巡查日期地點：113.01.20/ Y21車站
照片說明：路面狀況

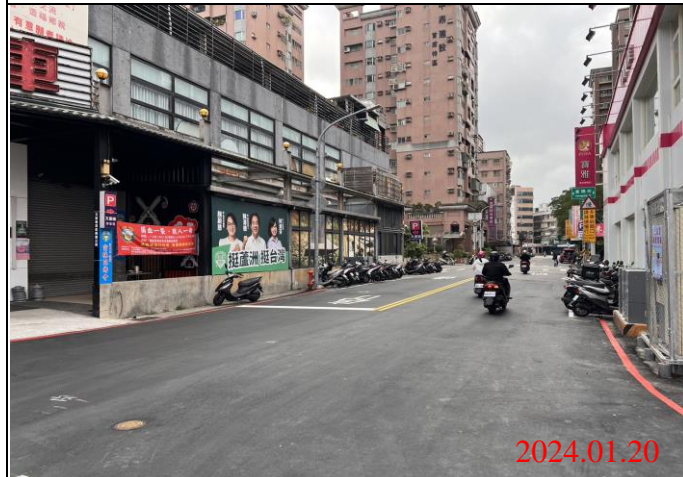
巡查日期地點：113.01.20/ Y21車站
照片說明：路面狀況

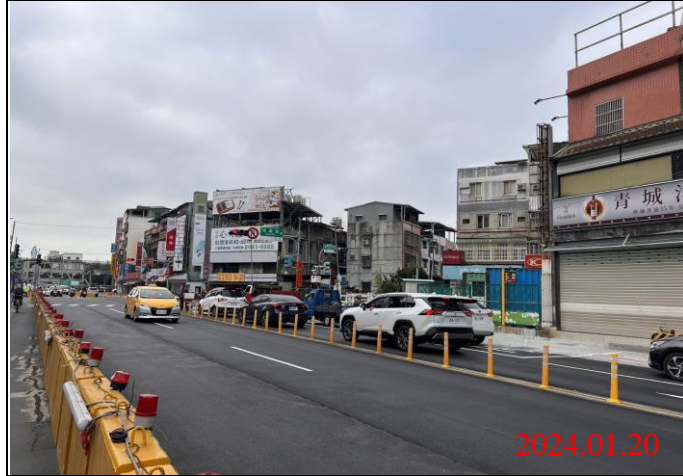
巡查日期地點：113.01.20/ Y21車站
照片說明：路面狀況

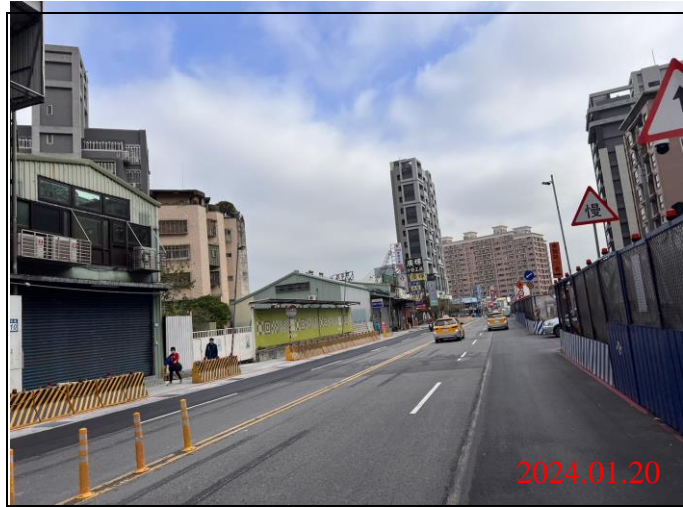
巡查日期地點：113.01.20/ Y22車站
照片說明：路面狀況

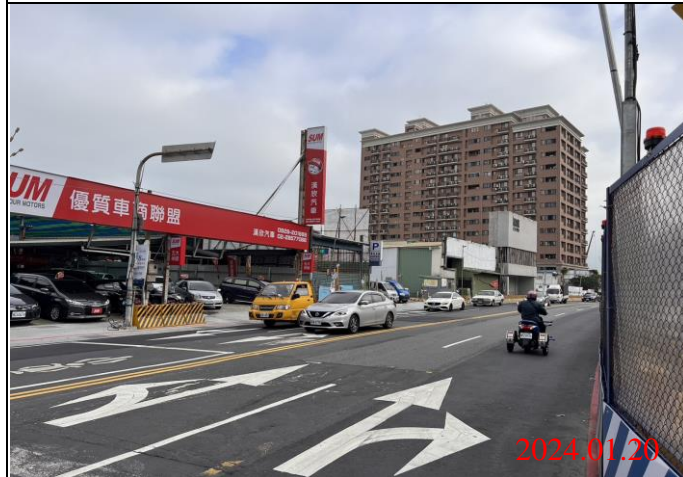
巡查日期地點：113.01.20/ Y22車站
照片說明：路面狀況

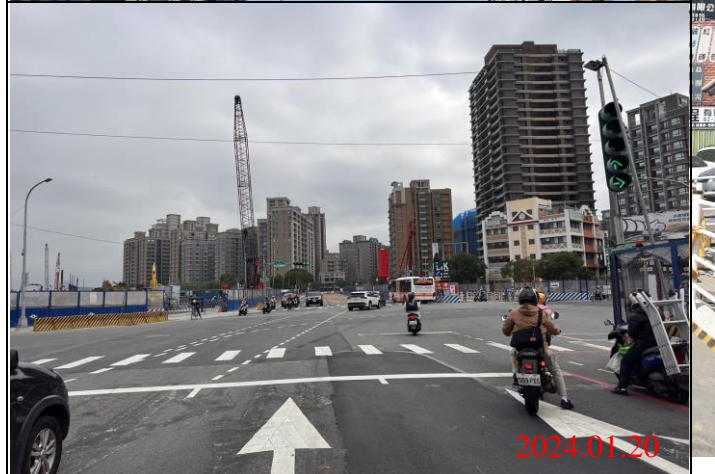
巡查日期地點：113.01.20/ Y22車站
照片說明：路面狀況

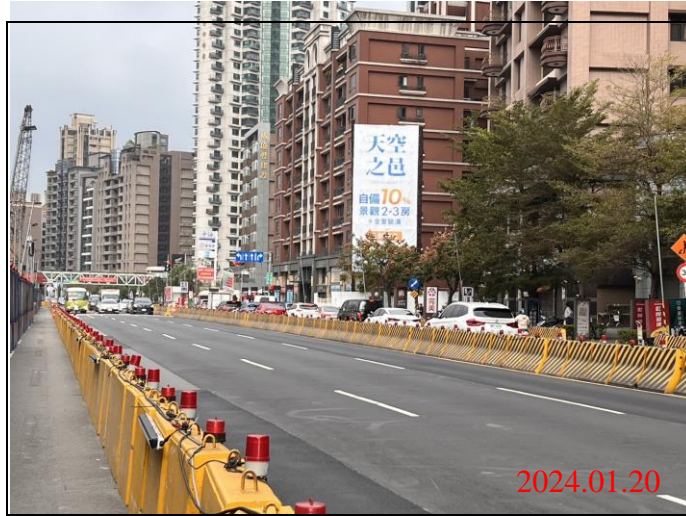
巡查日期地點：113.01.20/ Y23車站
照片說明：路面狀況

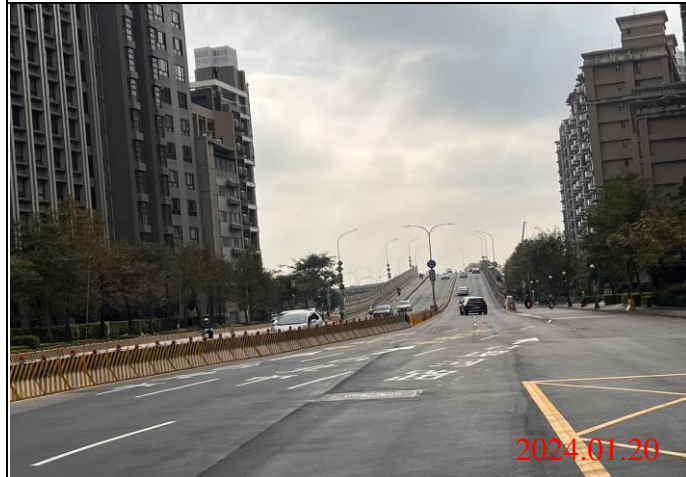
巡查日期地點：113.01.20/ Y23車站
照片說明：路面狀況

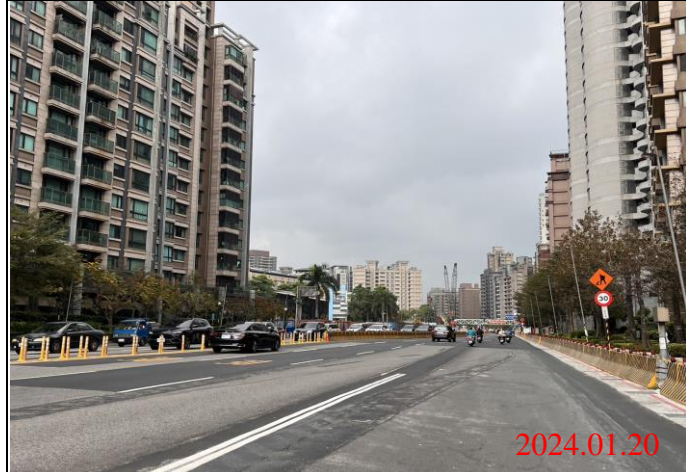
巡查日期地點：113.01.20/ Y23車站
照片說明：路面狀況
