環狀線北環段Y20(不含)~Y23(含)土建及水電環控區段標工程

日期: 113年1月21日

環狀線CF680B區段標道路巡查照片

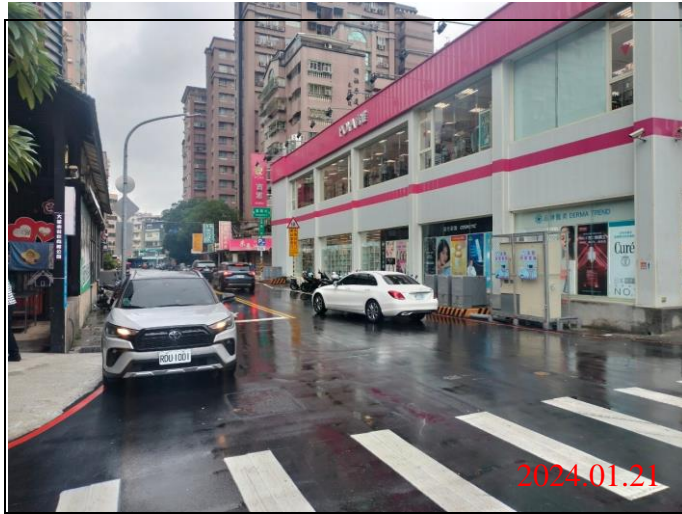
巡查日期地點：113.01.21/ Y21車站
照片說明：路面狀況

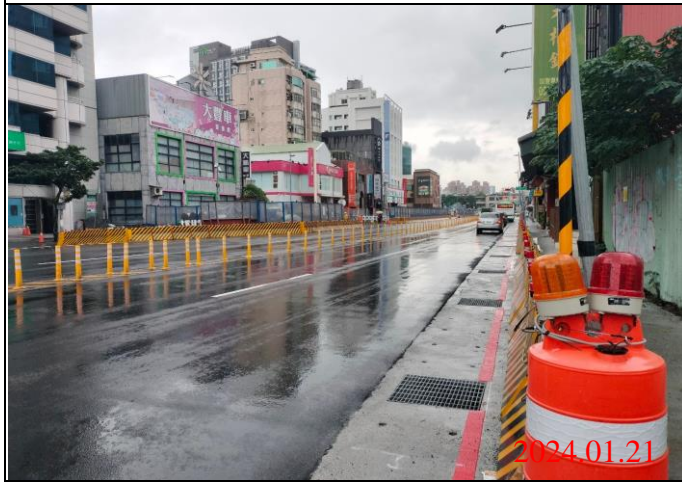
巡查日期地點：113.01.21/ Y21車站
照片說明：路面狀況

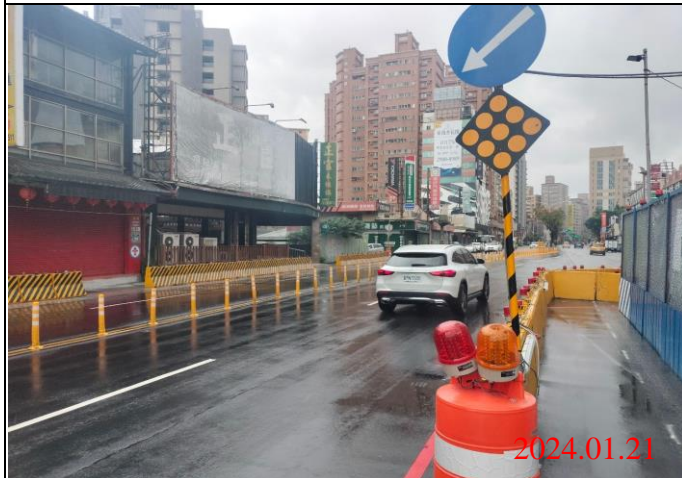
巡查日期地點：113.01.21/ Y21車站
照片說明：路面狀況

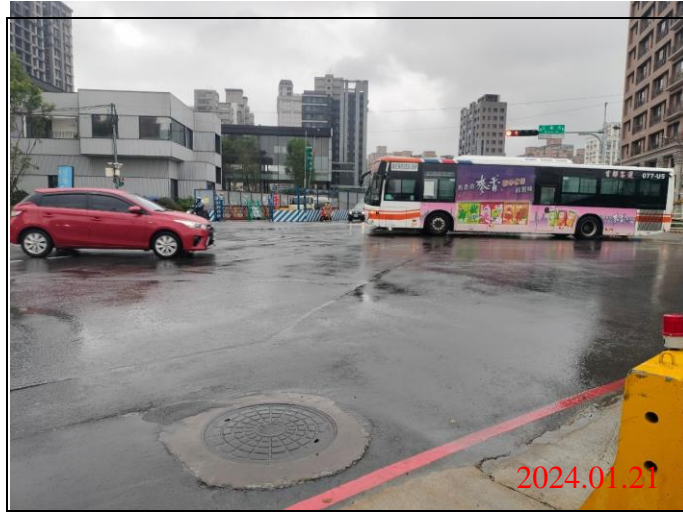
巡查日期地點：113.01.21/ Y22車站
照片說明：路面狀況

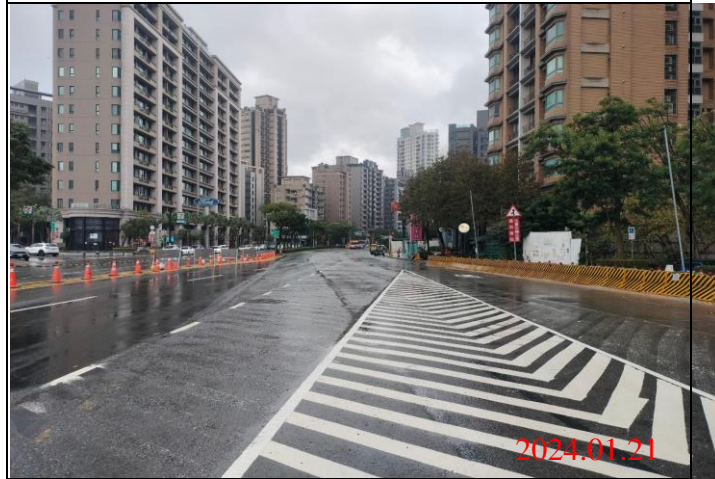
巡查日期地點：113.01.21/ Y22車站
照片說明：路面狀況

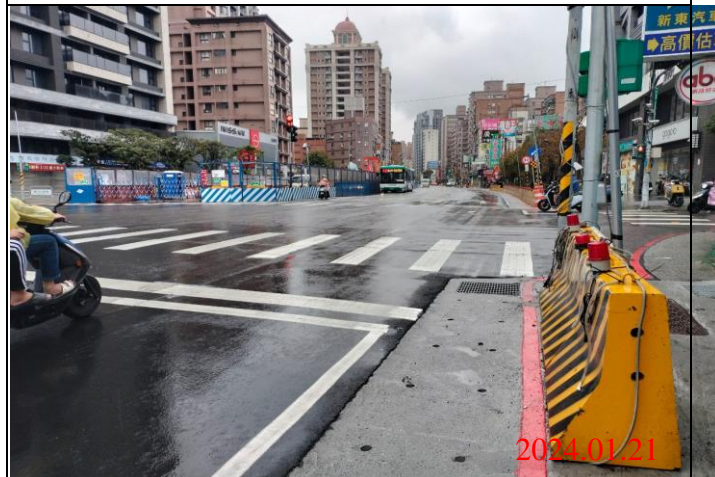
巡查日期地點：113.01.21/ Y22車站
照片說明：路面狀況

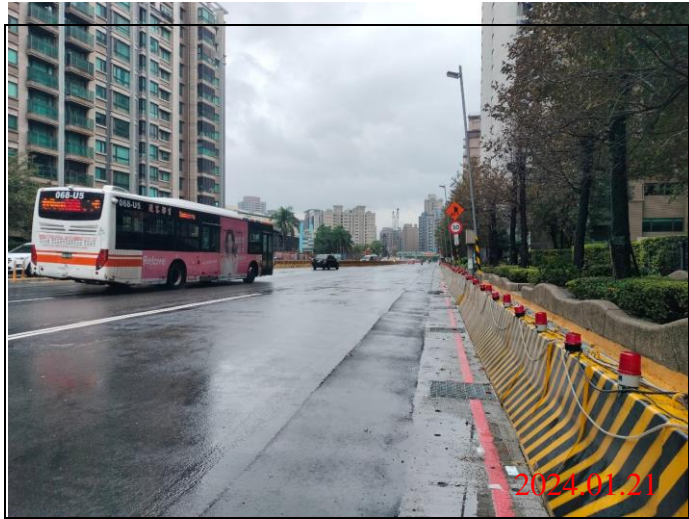
巡查日期地點：113.01.21/ Y23車站
照片說明：路面狀況

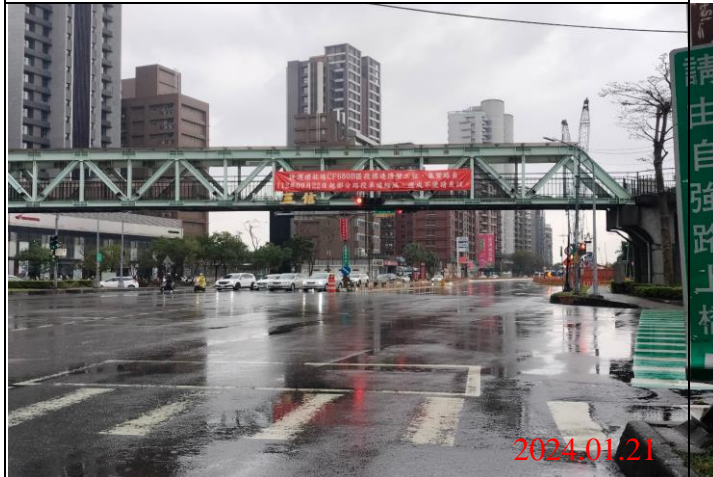
巡查日期地點：113.01.21/ Y23車站
照片說明：路面狀況

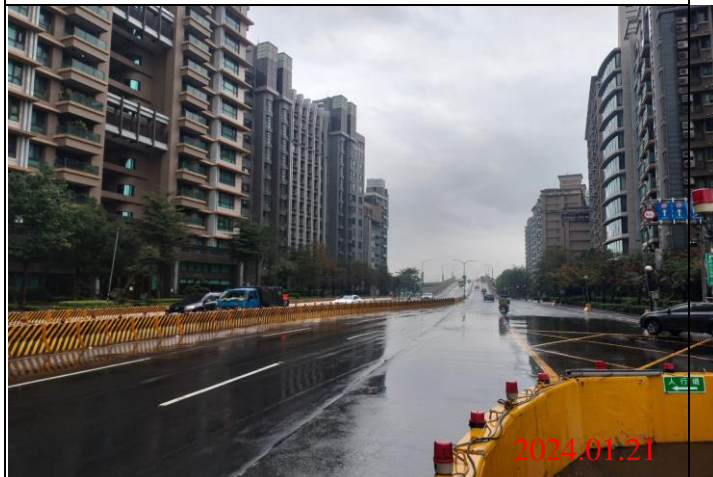
巡查日期地點：113.01.21/ Y23車站
照片說明：路面狀況
