# 環狀線北環段Y20(不含)~Y23(含)土建及水電環控區段標工程

日期：113年1月22日

# 環狀線CF680B區段標道路巡查照片

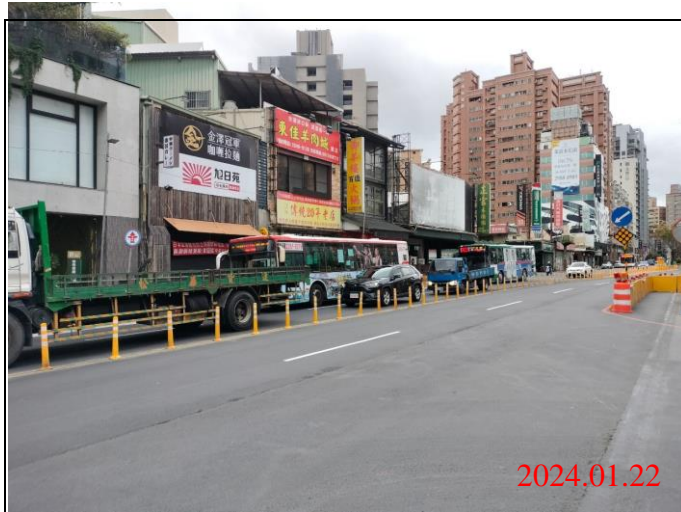
巡查日期地點：113.01.22/ Y21車站  
照片說明：路面狀況

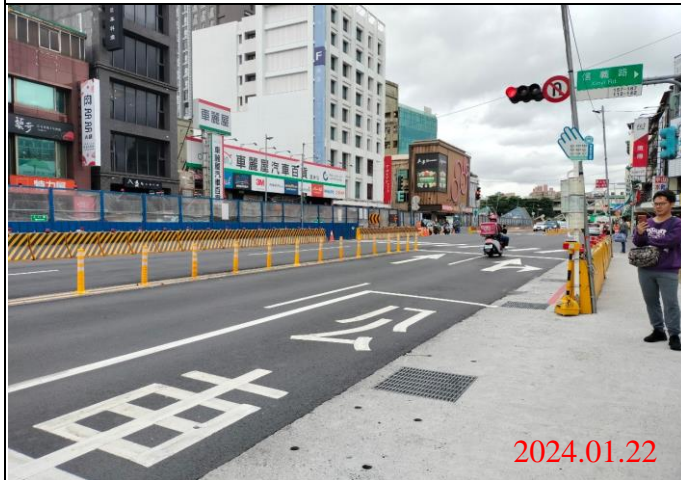
巡查日期地點：113.01.22/ Y21車站  
照片說明：路面狀況

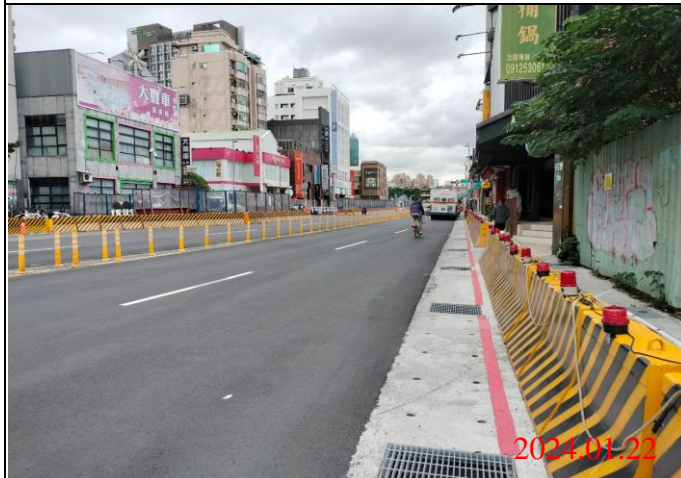
巡查日期地點：113.01.22/ Y21車站  
照片說明：路面狀況

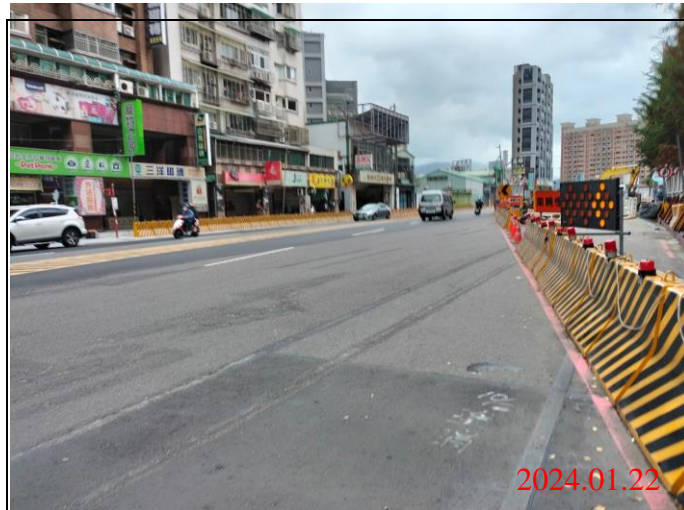
巡查日期地點：113.01.22/ Y22車站  
照片說明：路面狀況

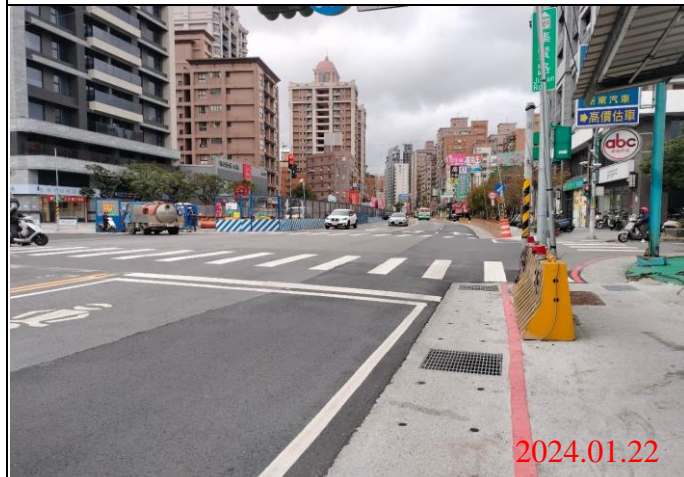
巡查日期地點：113.01.22/ Y22車站  
照片說明：路面狀況

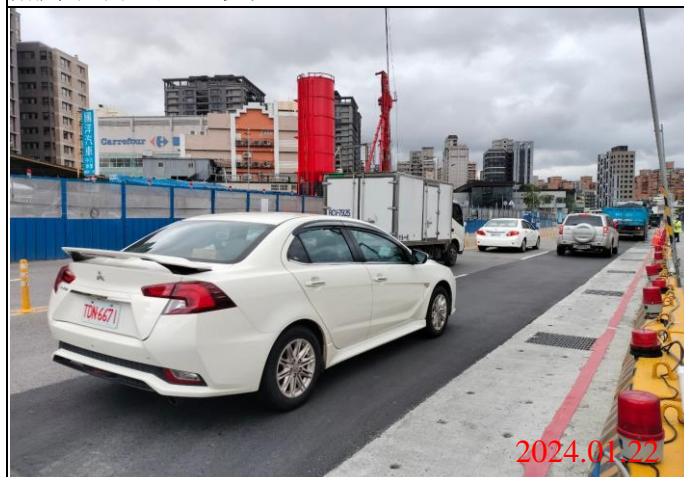
巡查日期地點：113.01.22/ Y22車站  
照片說明：路面狀況

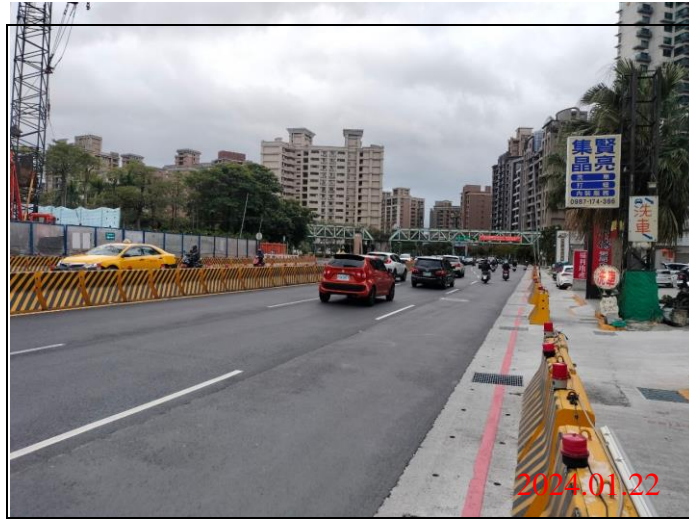
| 時段 | 號誌 | 標誌 | 標線 | 警示燈<br>(爆閃) | 帆布圍籬 | 籬外施工<br>(外單位) | 時間、位置、坑洞修補改正措施 |
|---|---|---|---|---|---|---|--|
| 上午 | | | | | | | 10:00<br>682標全均狀況良好<br>Y23站周邊道路路面龜裂 |

巡查日期地點：113.01.22/ Y23車站  
照片說明：路面狀況

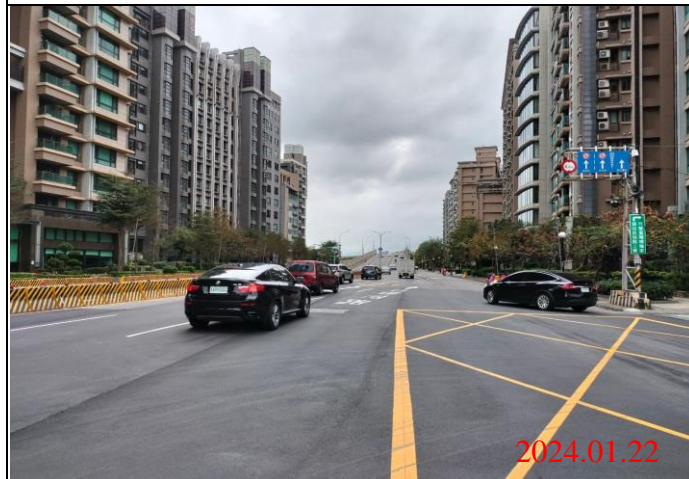
巡查日期地點：113.01.22/ Y23車站  
照片說明：路面狀況

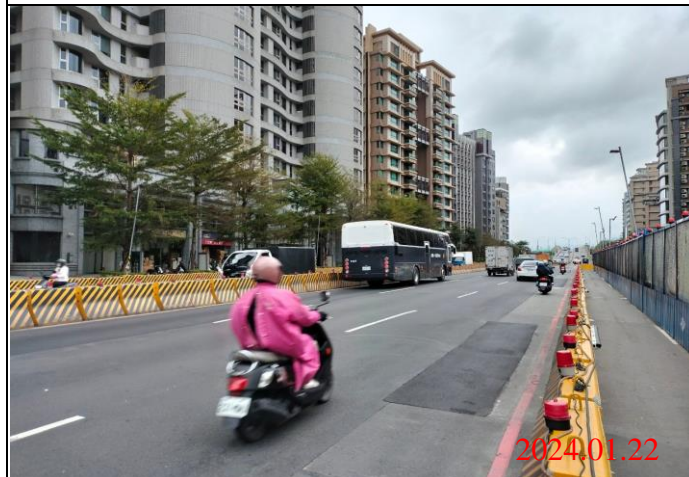
巡查日期地點：113.01.22/ Y23車站  
照片說明：路面狀況
