# 環狀線北環段Y20(不含)~Y23(含)土建及水電環控區段標工程

日期: 113年1月23日

# 環狀線CF680B區段標道路巡查照片

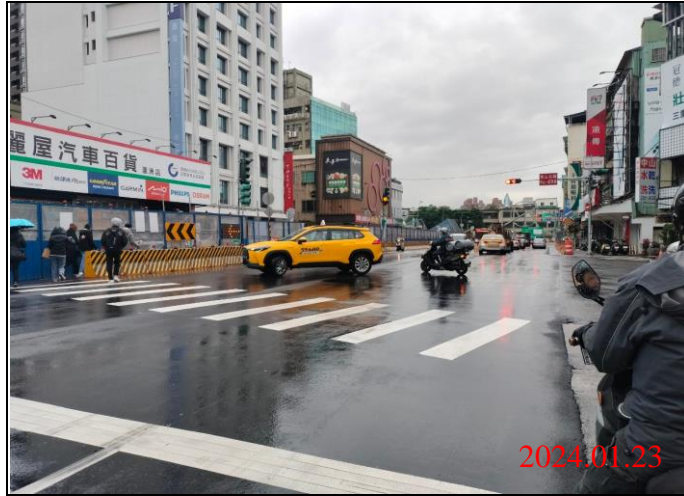
巡查日期地點：113.01.23/ Y21車站  
照片說明：路面狀況

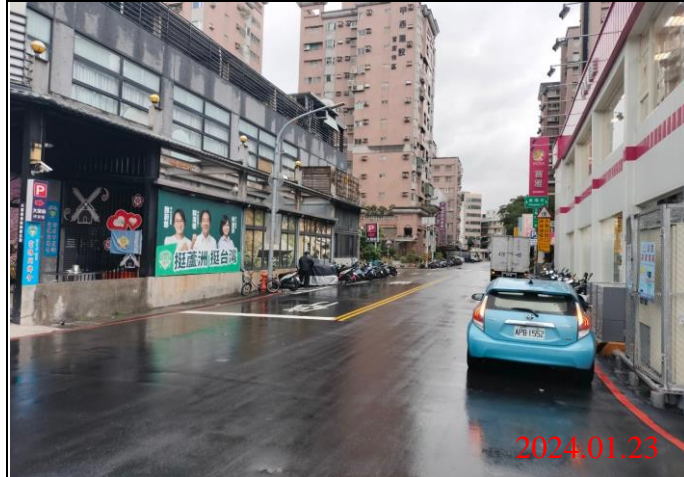
巡查日期地點：113.01.23/ Y21車站  
照片說明：路面狀況

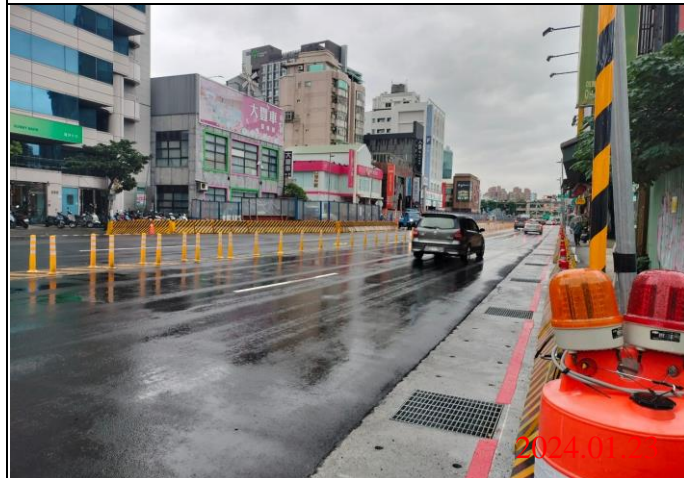
巡查日期地點：113.01.23/ Y21車站  
照片說明：路面狀況

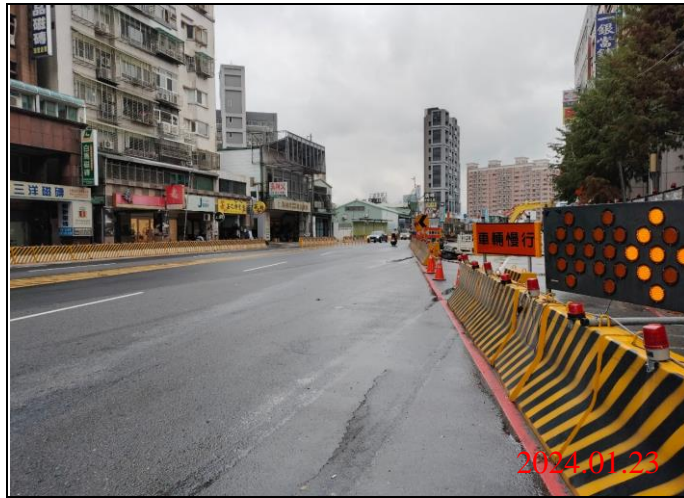
巡查日期地點：113.01.23/ Y22車站  
照片說明：路面狀況

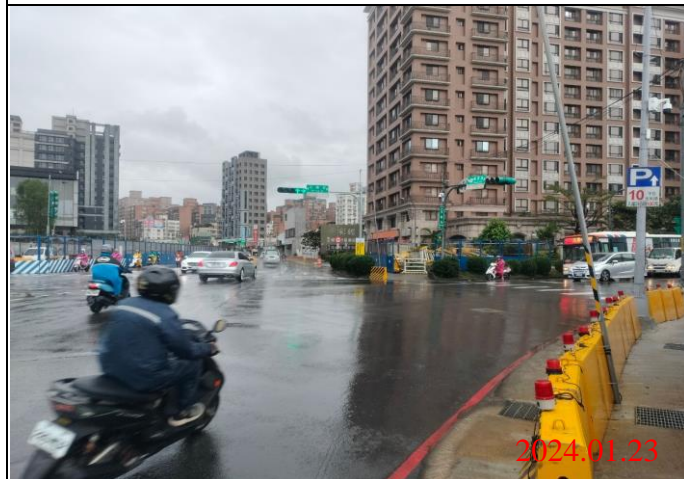
巡查日期地點：113.01.23/ Y22車站  
照片說明：路面狀況

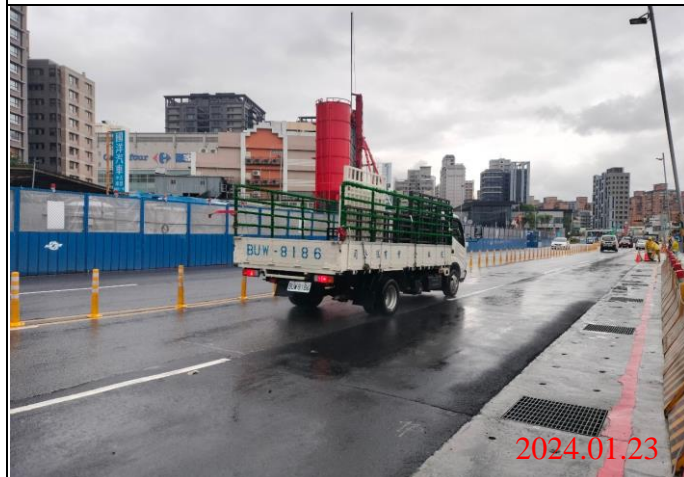
巡查日期地點：113.01.23/ Y22車站  
照片說明：路面狀況

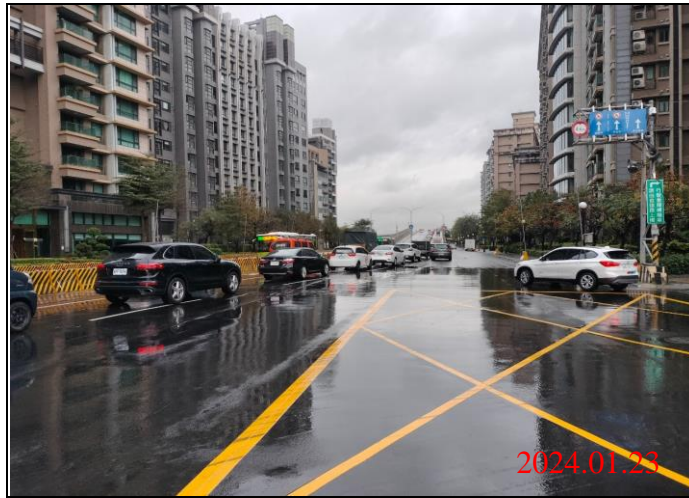
巡查日期地點：113.01.23/ Y23車站  
照片說明：路面狀況

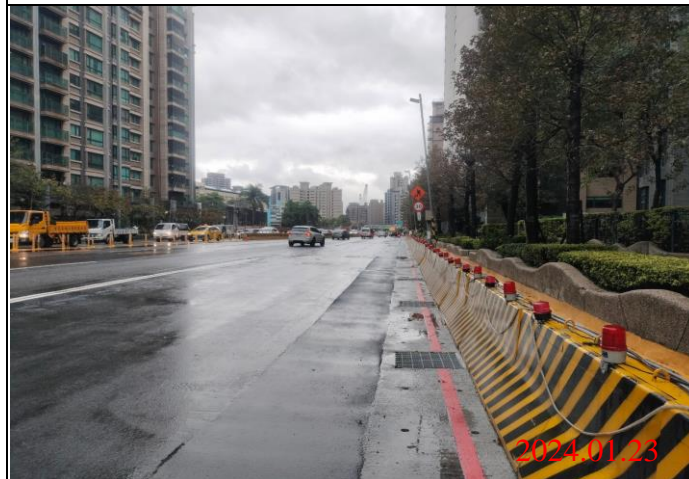
巡查日期地點：113.01.23/ Y23車站  
照片說明：路面狀況

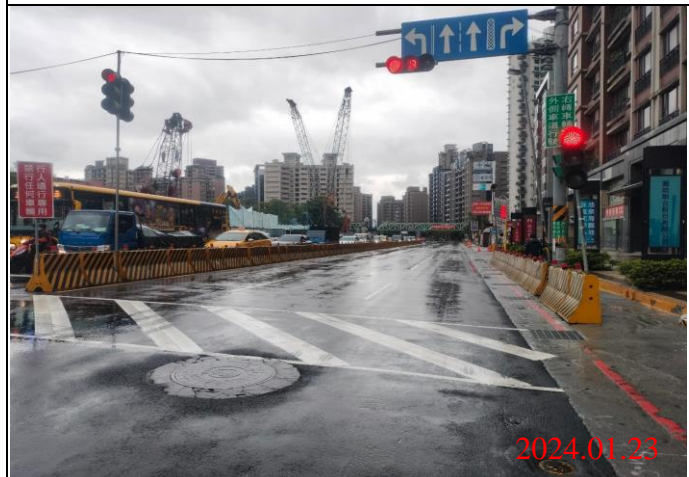
巡查日期地點：113.01.23/ Y23車站  
照片說明：路面狀況

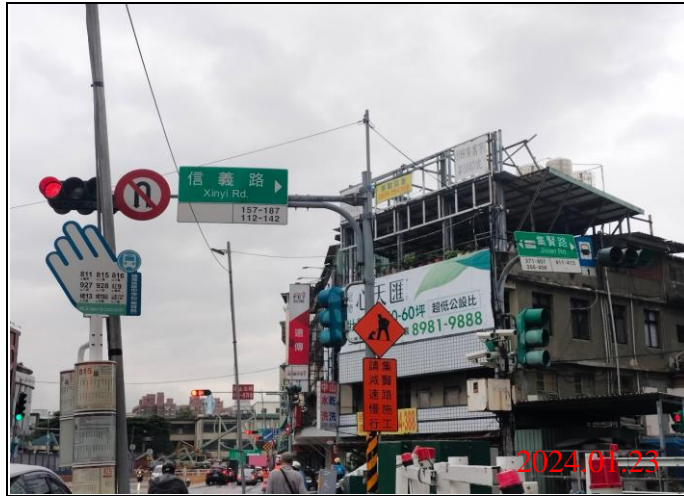
巡查日期地點：113.01.23/ Y21車站  
照片說明：牌面設置狀況

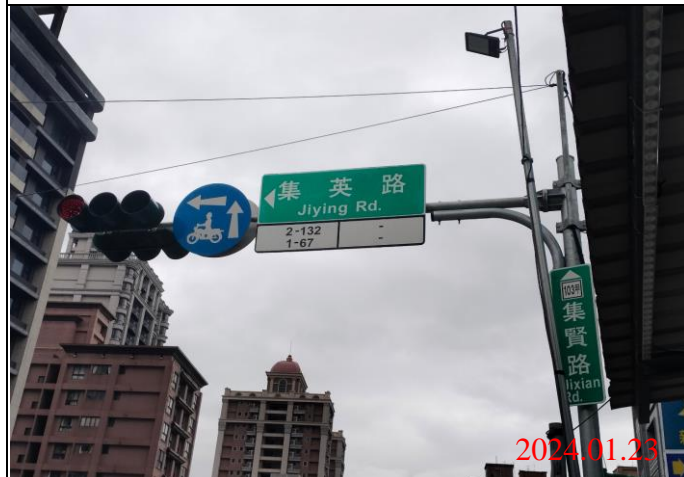
巡查日期地點：113.01.23/ Y22車站  
照片說明：牌面設置狀況

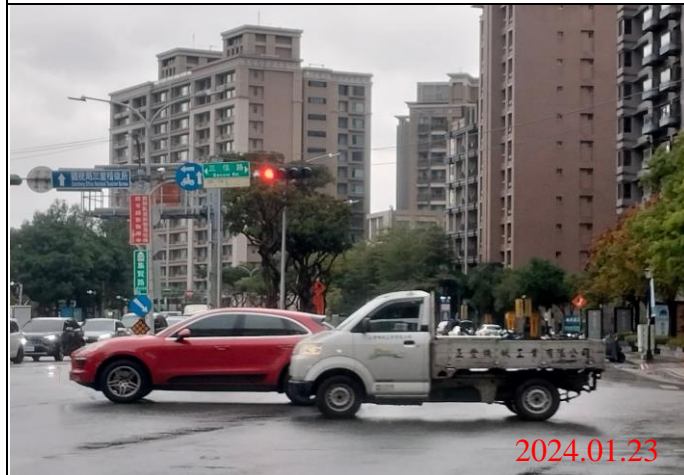
巡查日期地點：113.01.23/ Y23車站  
照片說明：牌面設置狀況

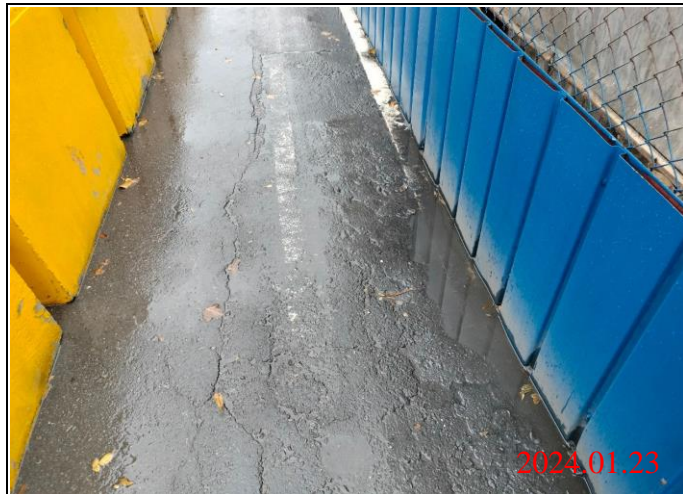
時段	號誌	標誌	標線	警示燈 (爆閃)	帆布圍籬	籬外施工 (外單位)	時間、位置、坑洞修補改正措施
上午							10:00 Y23站周邊道路路面龜裂
下午							16:00 Y23站周邊道路路面龜裂
其它		X					X

巡查日期地點：113.01.23/ Y23車站  
照片說明：路面龜裂狀況

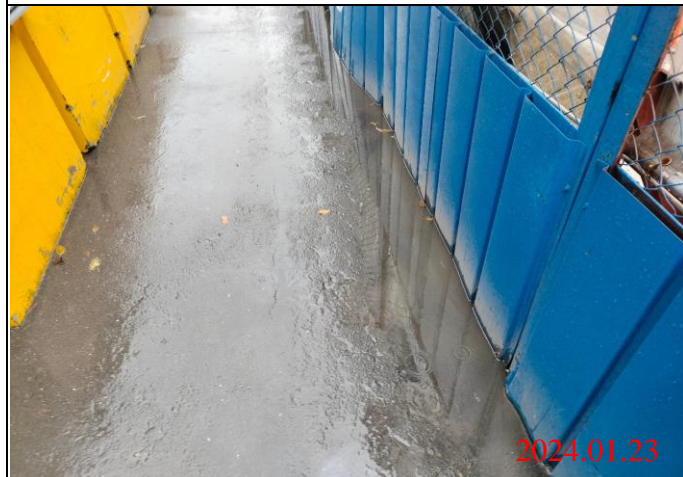
巡查日期地點：113.01.23/ Y23車站  
照片說明：路面龜裂狀況

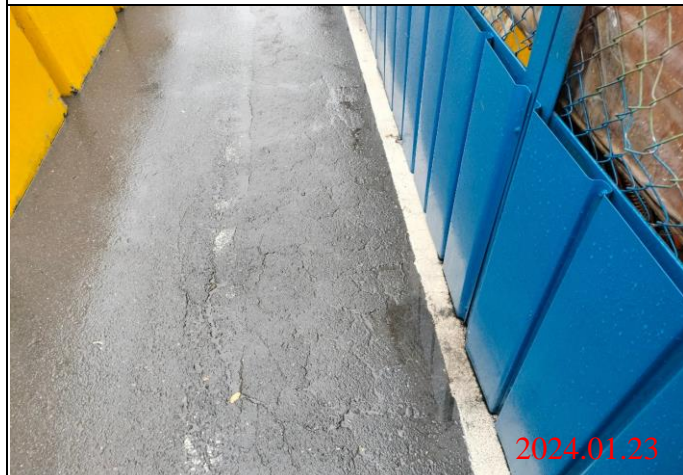
巡查日期地點：113.01.23/ Y23車站  
照片說明：路面龜裂狀況
