環狀線北環段Y20(不含)~Y23(含)土建及水電環控區段標工程

日期: 113年1月24日

環狀線CF680B區段標道路巡查照片

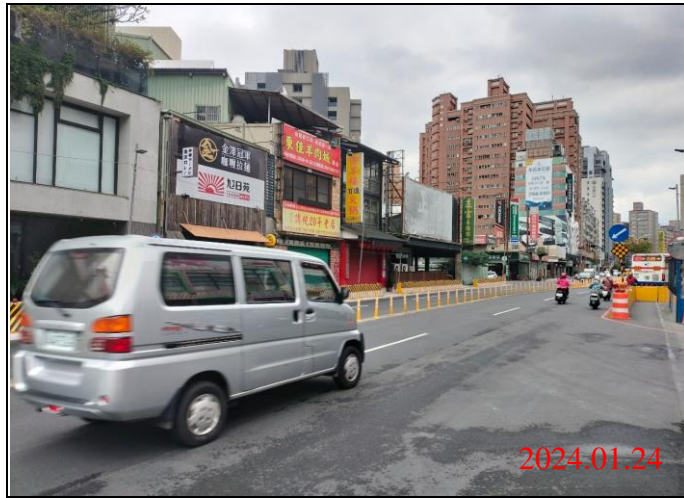
巡查日期地點：113.01.24/ Y21車站
照片說明：路面狀況

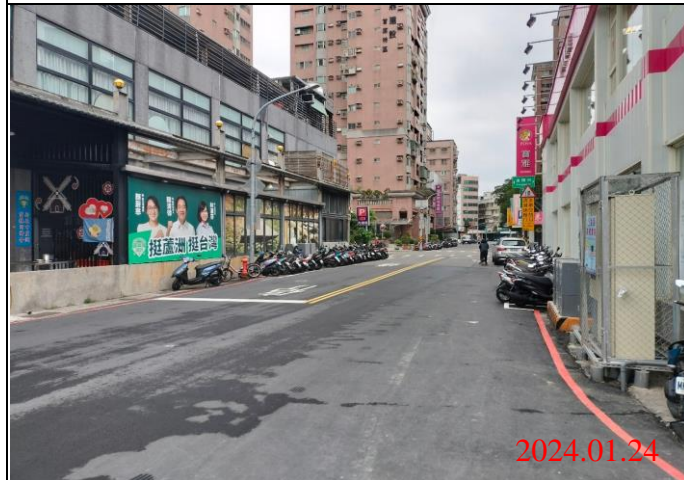
巡查日期地點：113.01.24/ Y21車站
照片說明：路面狀況

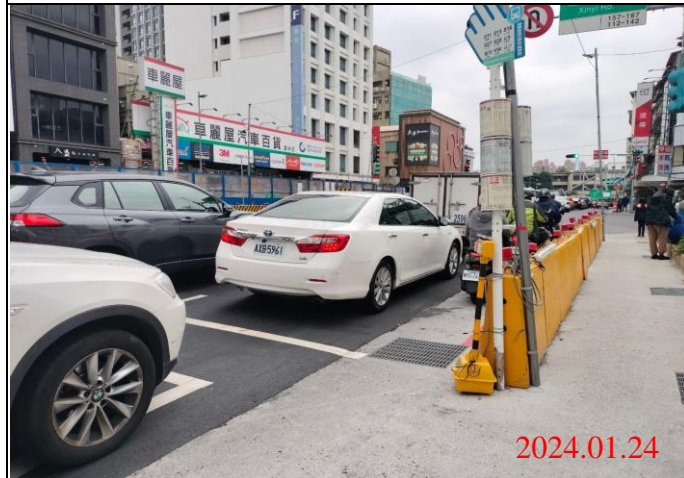
巡查日期地點：113.01.24/ Y21車站
照片說明：路面狀況

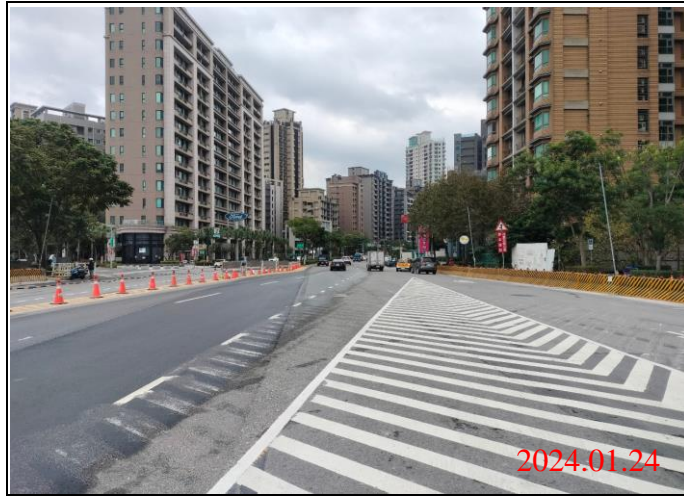
巡查日期地點：113.01.24/ Y22車站
照片說明：路面狀況

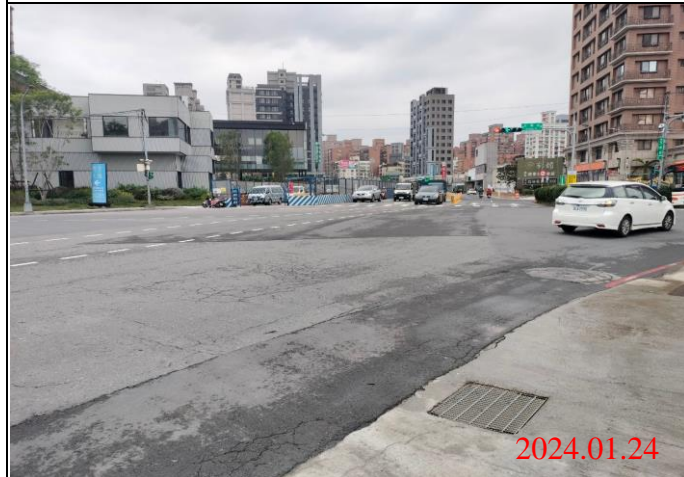
巡查日期地點：113.01.24/ Y22車站
照片說明：路面狀況

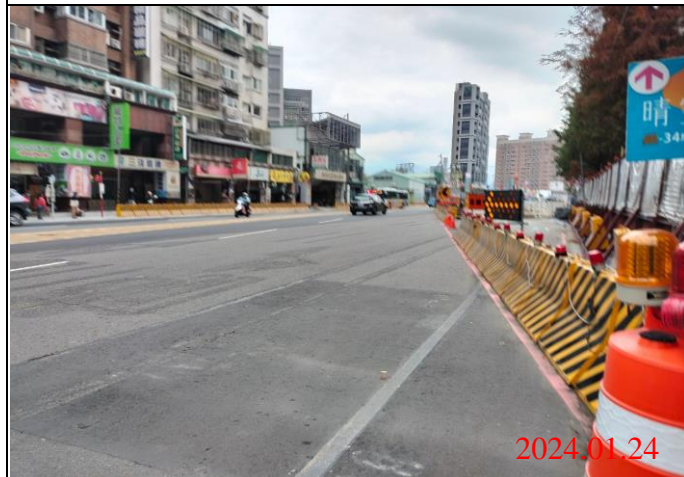
巡查日期地點：113.01.24/ Y22車站
照片說明：路面狀況

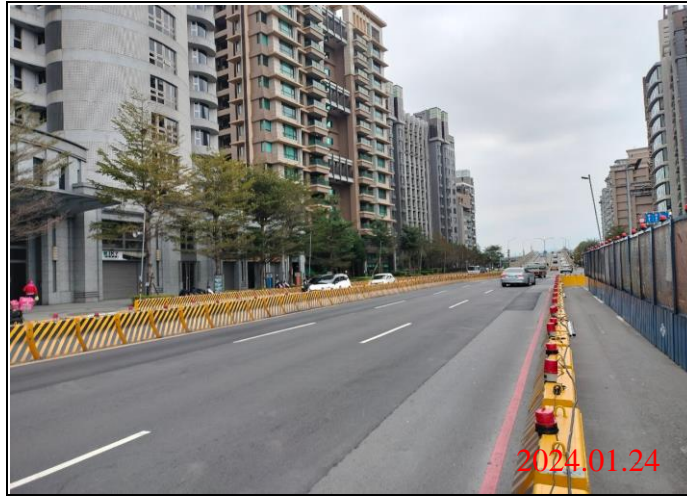
巡查日期地點：113.01.24/ Y23車站
照片說明：路面狀況

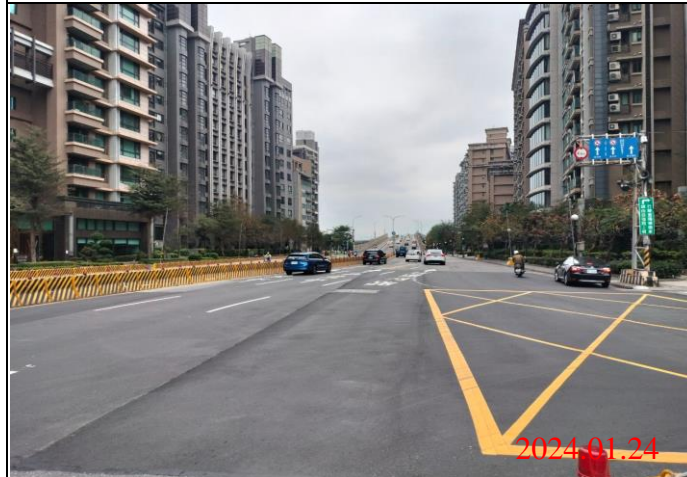
巡查日期地點：113.01.24/ Y23車站
照片說明：路面狀況

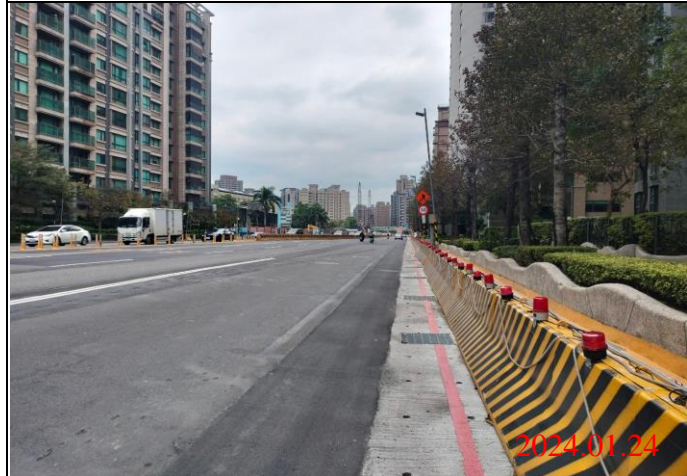
巡查日期地點：113.01.24/ Y23車站
照片說明：路面狀況

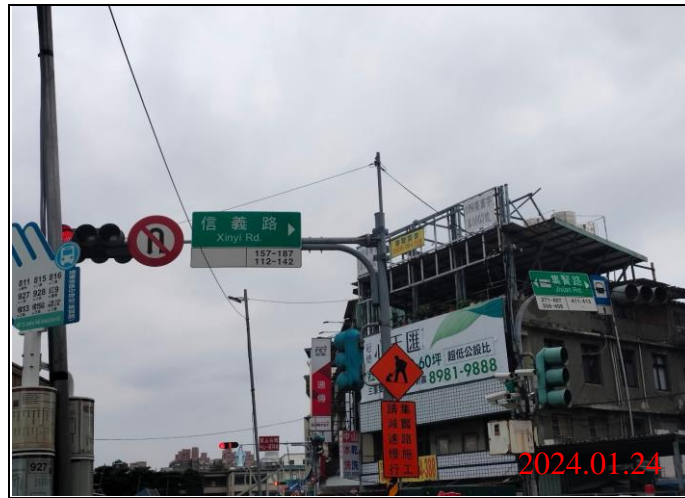
巡查日期地點：113.01.24/ Y21車站
照片說明：牌面設置狀況

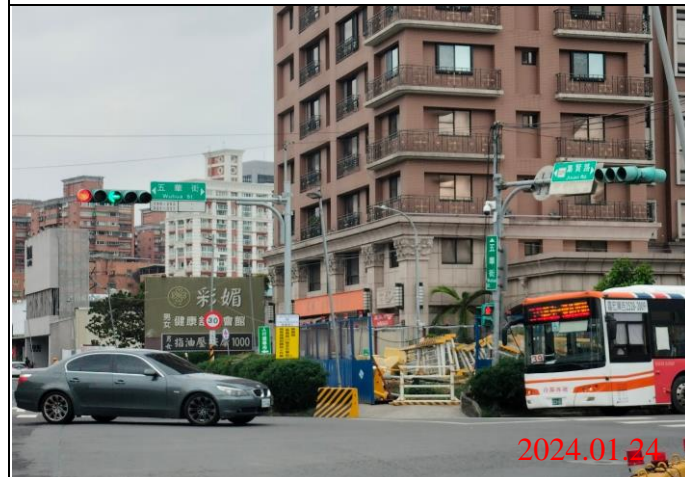
巡查日期地點：113.01.24/ Y22車站
照片說明：牌面設置狀況

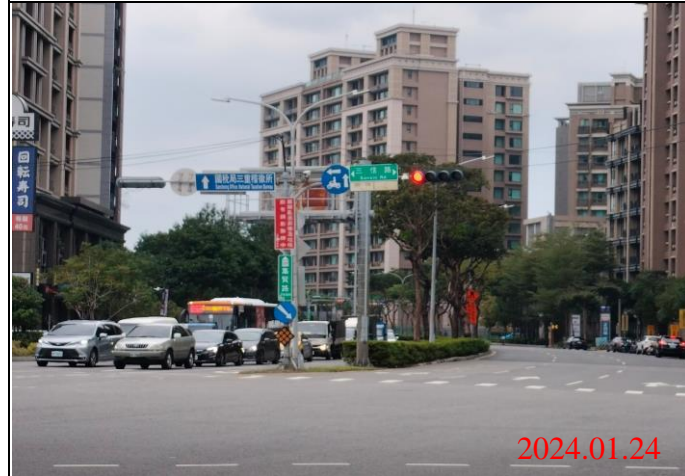
巡查日期地點：113.01.24/ Y23車站
照片說明：牌面設置狀況

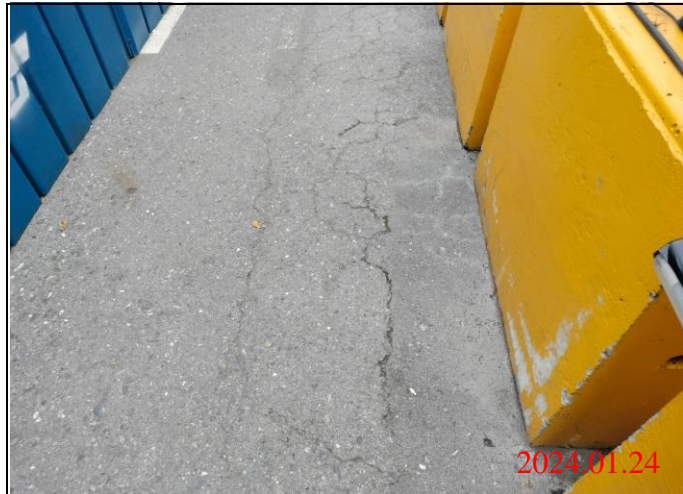
時段	號誌	標誌	標線	警示燈 (爆閃)	帆布圍籬	籬外施工 (外單位)	時間、位置、坑洞修補改正措施
上午							10:00 Y23站周邊路面龜裂
下午							16:00 Y23站內周邊路面龜裂
其它			X				X

巡查日期地點：113.01.24/ Y23車站
照片說明：路面龜裂狀況

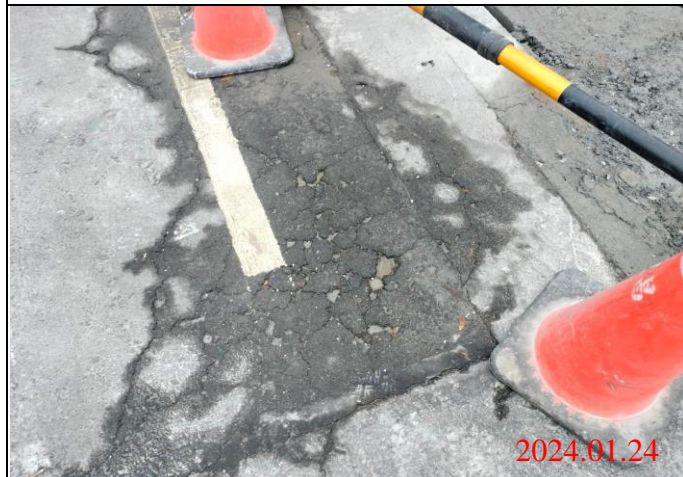
巡查日期地點：113.01.24/ Y23車站
照片說明：路面龜裂狀況

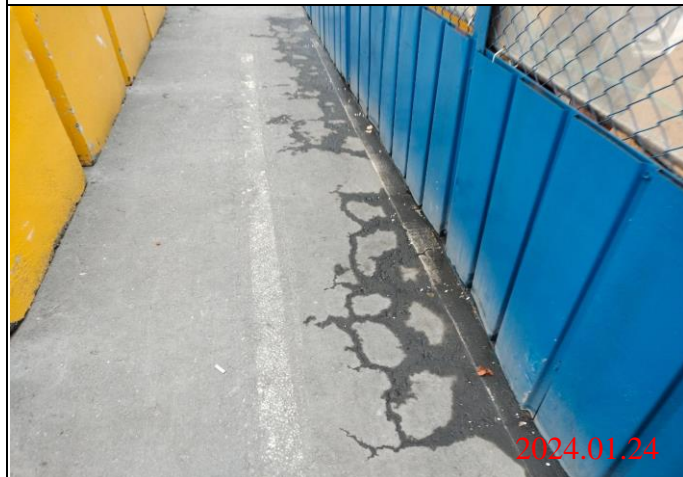
巡查日期地點：113.01.24/ Y23車站
照片說明：路面龜裂狀況
