環狀線北環段Y20(不含)~Y23(含)土建及水電養控區段標工程

日期: 113 年 1 月 25 日

環狀線CF680B區段標道路巡查照片

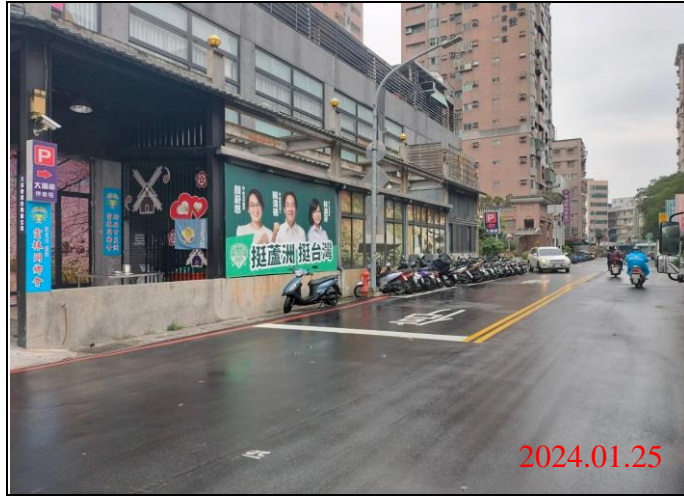
巡查日期地點：113.01.25/ Y21車站
照片說明：路面狀況

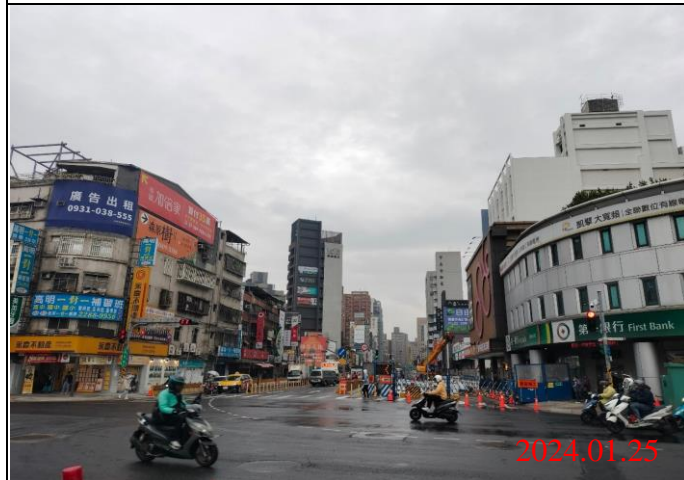
巡查日期地點：113.01.25/ Y21車站
照片說明：路面狀況

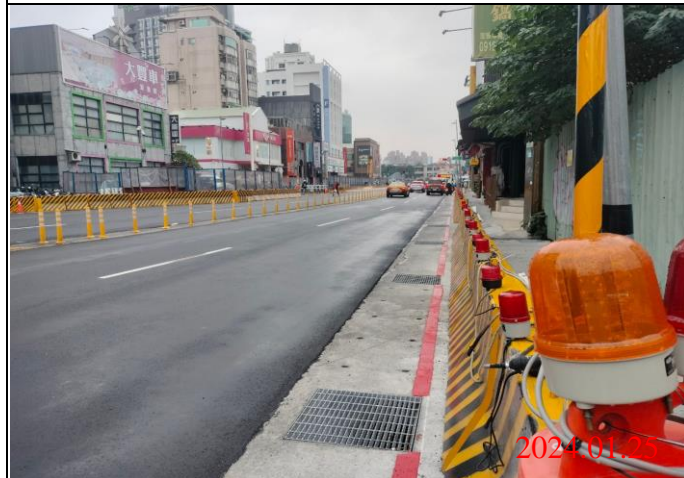
巡查日期地點：113.01.25/ Y21車站
照片說明：路面狀況

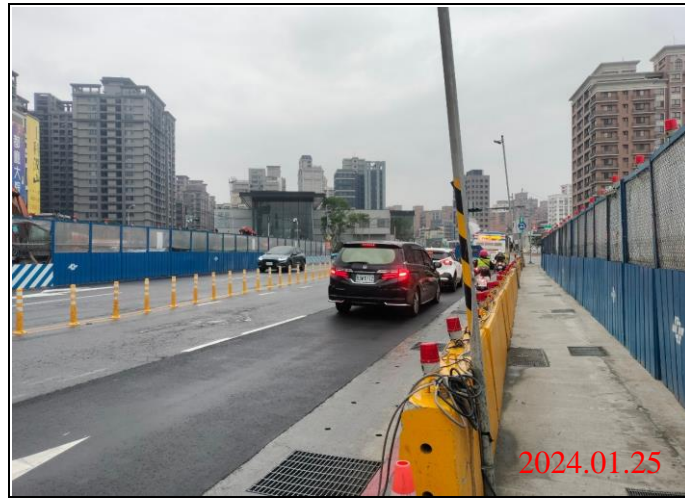
巡查日期地點：113.01.25/ Y22車站
照片說明：路面狀況

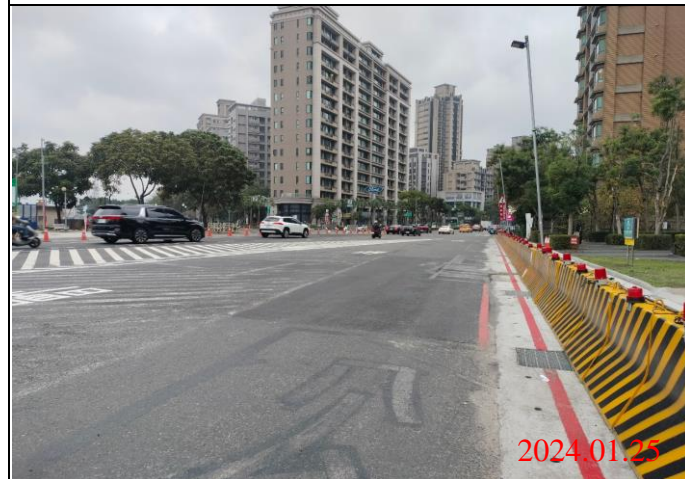
巡查日期地點：113.01.25/ Y22車站
照片說明：路面狀況

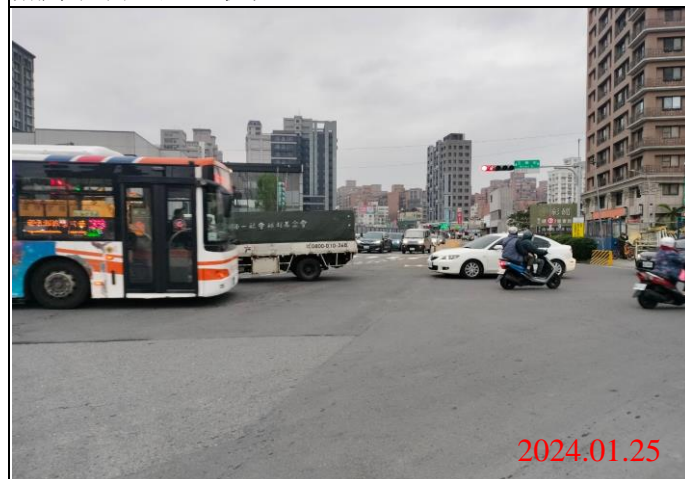
巡查日期地點：113.01.25/ Y22車站
照片說明：路面狀況

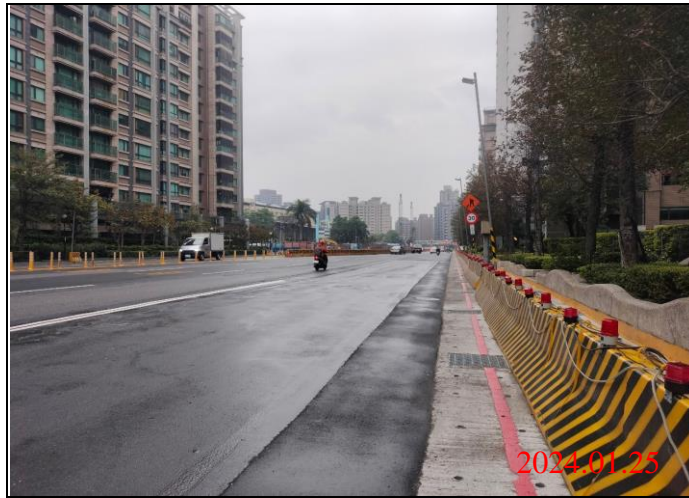
巡查日期地點：113.01.25/ Y23車站
照片說明：路面狀況

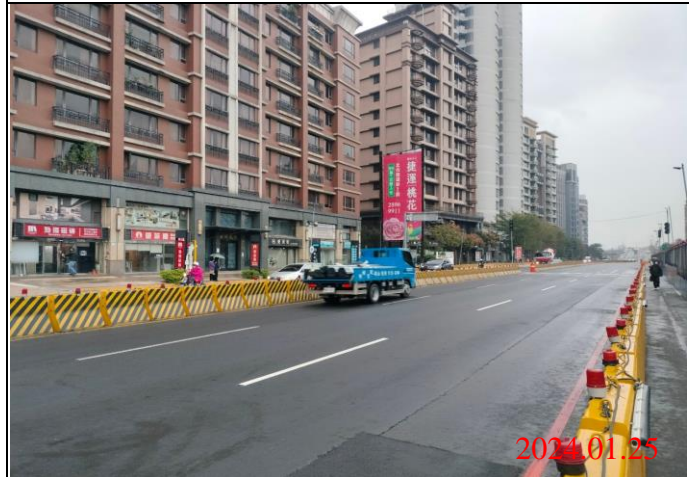
巡查日期地點：113.01.25/ Y23車站
照片說明：路面狀況

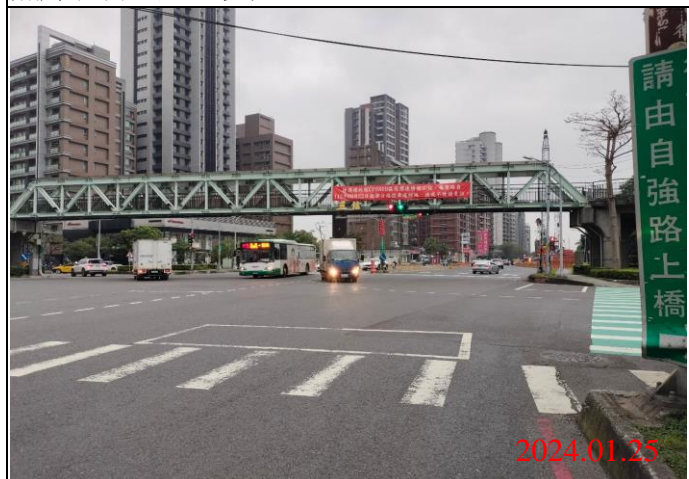
巡查日期地點：113.01.25/ Y23車站
照片說明：路面狀況

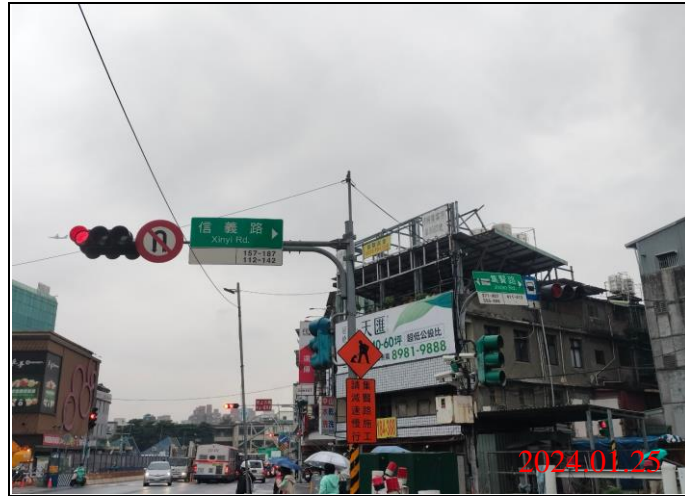
巡查日期地點：113.01.25/ Y21車站
照片說明：牌面設置狀況

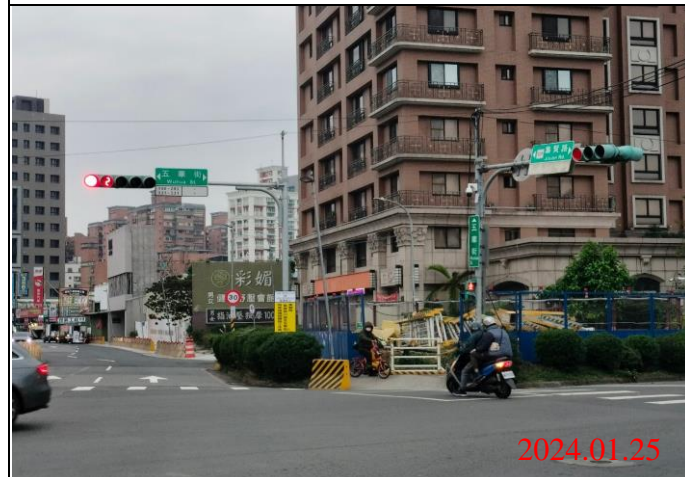
巡查日期地點：113.01.25/ Y22車站
照片說明：牌面設置狀況

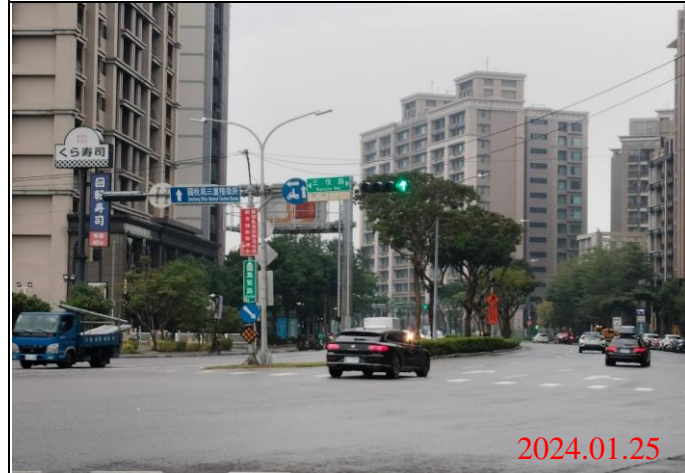
巡查日期地點：113.01.25/ Y23車站
照片說明：牌面設置狀況

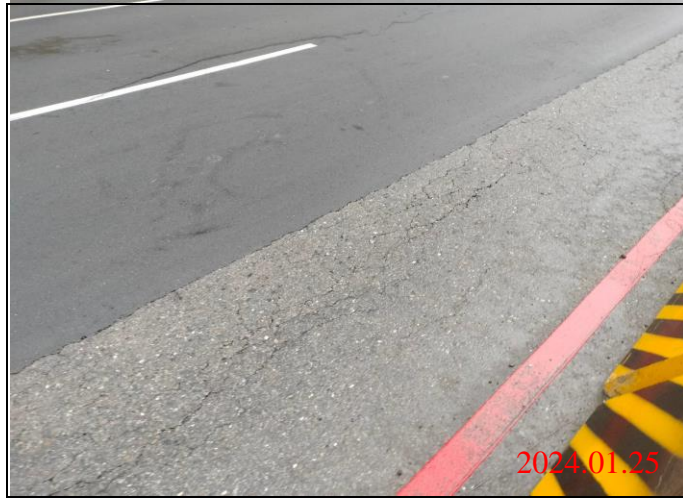
時段	號誌	標誌	標線	警示燈 (爆閃)	帆布圍籬	籬外施工 (外單位)	時間、位置、坑洞修補改正措施
上午							10:25 Y23站周邊路面龜裂
下午							16:19 Y23站周邊路面龜裂
其它				X			X

巡查日期地點：113.01.25/ Y23車站
照片說明：路面龜裂狀況

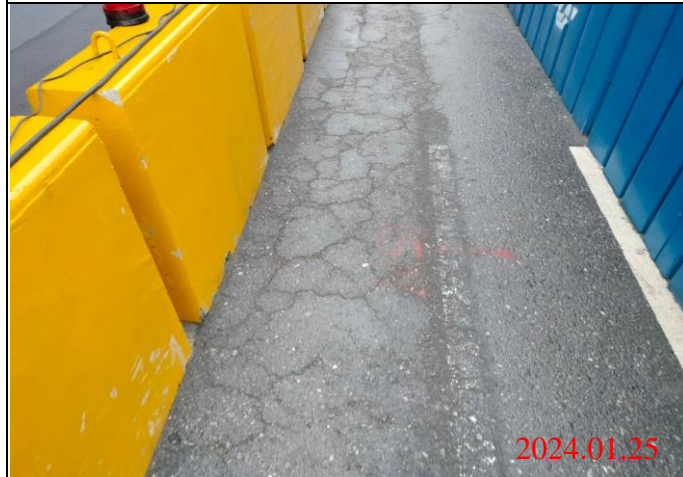
巡查日期地點：113.01.25/ Y23車站
照片說明：路面龜裂狀況

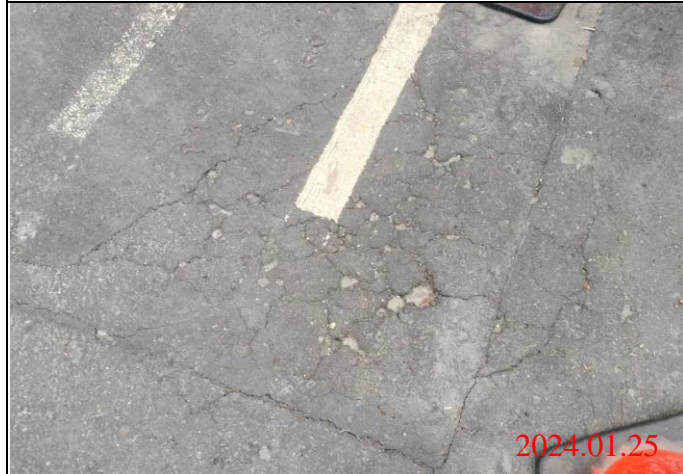
巡查日期地點：113.01.25/ Y23車站
照片說明：路面龜裂狀況
